Asbestinventarisatetest

Vullerstraat 1/2, 3680 Maaseik

Attestnummer : 20260127-000349.000

Zone 1: Hoofdgebouw

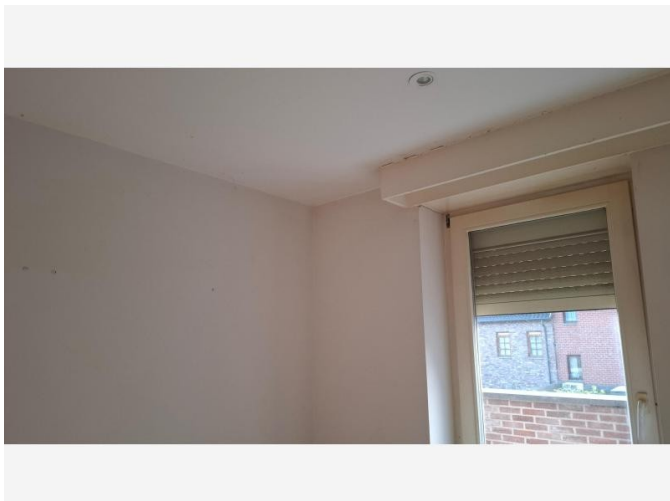
Situeringfoto

Gipskartonplaten (zoals gyproc) is een niet asbestverdacht materiaal.

Sommige muren en /of plafonds met deze platen zijn afgewerkt.

Het kan zijn dat er achter het gipskartonplaten plafond of muren asbesttoepassingen aanwezig zijn maar deze zijn niet zichtbaar of inspecteerbaar. Laat dit verder onderzoeken in een destructief onderzoek.

LET OP: Andere vormen van gipsplaten kunnen mogelijks wel verdacht zijn.

De afsmeerlagen (bijvoorbeeld aan de voegen tussen gipskartonplaten) met als bindmiddel gips zijn asbestverdacht. De afsmeerlagen zijn niet waarneembaar en werden dus niet onderzocht. (Tenzij dat de afsmeerlagen toch in een aparte bronfiche zijn opgenomen) Laat dit verder onderzoeken en neem bijkomende stalen.

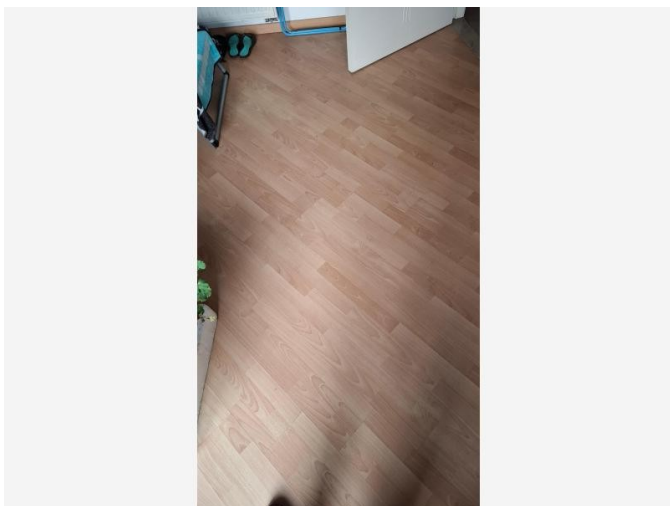
Situeringsfoto

Laminaat/parket/kurk: zelf is niet asbest verdacht maar onder het laminaat/parket/kurk kunnen mogelijks nog asbesthoudende vloerzeilen, lijmlagen, vinyltegels of andere asbesttoepassingen zijn aangebracht.

Deze toepassingen werden niet onderzocht: niet zichtbaar- eenvoudig bereikbaar.

Laat een destructief onderzoek uitvoeren om alle verschillende toepassingen onder de laminaten/parket/kurk vloeren van dit inspectiegebied verder te onderzoeken.

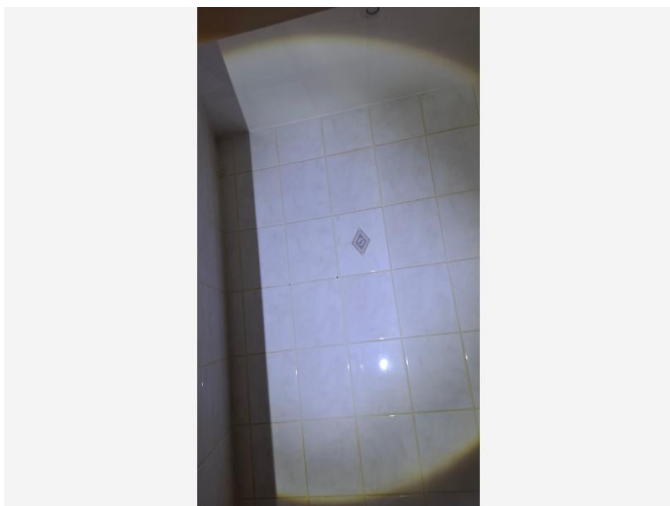
Situeringfoto

Lijmlagen bij wandtegels:

Wand, vloertegels en vloerzeilen, vinyltegels kunnen mogelijk met asbest tegelijk zijn bevestigd.

Er zijn veel verschillende types van smeerlagen en lijmen. Een veel voorkomende asbest lijm is de zwarte lijm laag. De asbestverdachte smeerlaag bij wandtegels kan ook samengesteld zijn uit cement, zavel, gips en andere materialen.

Deze lijm en smeerlagen zijn niet onderzocht (tenzij een specifieke lijm/smeerlaag toepassing is opgenomen in een bronfiche). Dit komt omdat deze niet zichtbaar- eenvoudig bereikbaar zijn. Laat een destructief onderzoek uitvoeren om alle verschillende lijm en smeerlagen in dit inspectiegebied te laten controleren.

Laat u bij vragen bijstaan door een asbestdeskundige.

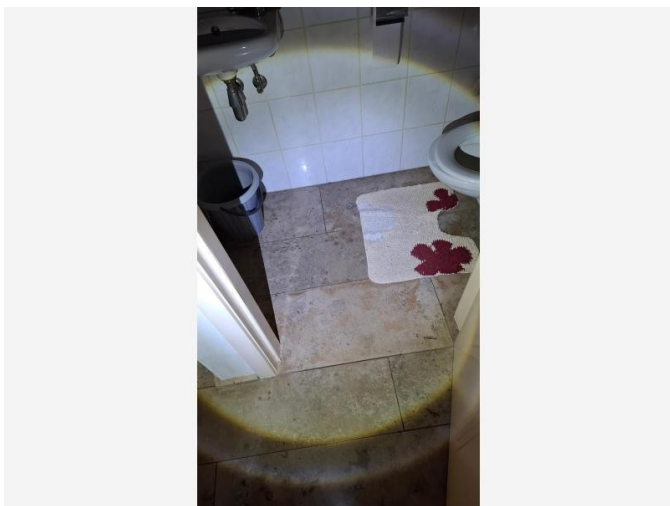
Situeringfoto

Lijmlagen bij vloertegels/vloeren:

Wand, vloertegels en vloerzeilen, vinyltegels kunnen mogelijk met asbest tegelijk zijn bevestigd.

Er zijn veel verschillende types van smeerlagen en lijmen. Een veel voorkomende asbest lijm is de zwarte lijm laag. De asbestverdachte smeerlaag bij vloeren kan ook samengesteld zijn uit cement, zavel, gips en andere materialen.

Deze lijm en smeerlagen zijn niet onderzocht (tenzij een specifieke lijm/smeerlaag toepassing is opgenomen in een bronfiche). Dit komt omdat deze niet zichtbaar- eenvoudig bereikbaar zijn. Laat een destructief onderzoek uitvoeren om alle verschillende lijmlagen en smeerlagen in dit inspectiegebied te laten controleren.

Laat u bij vragen bijstaan door een asbestdeskundige.

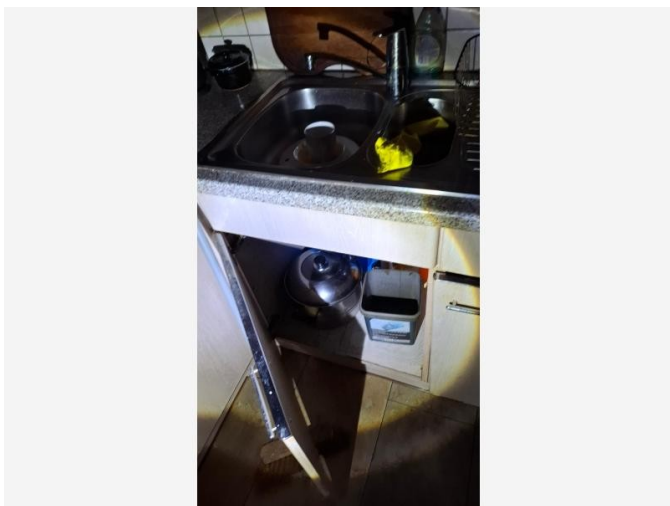
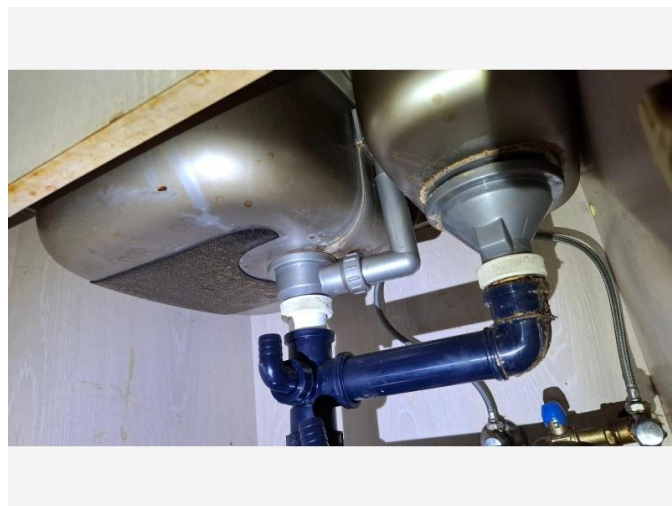
Conclusie

Geen asbest

#	Type	Referentie	Resultaat
8.1	Puntmonster	M1	Geen asbest

Beschrijving	Antidreun onderkant pompbak
Omgeving	Binnen
Primaire drager	Inrichting (meubilair, ...)
Bindmiddel van materiaal	Bitumen (roofing, teer, asfalt)
Gebondenheid op basis van bindmiddel	Hecht
Hoeveelheid (gewicht - aantal)	<ul style="list-style-type: none">• 0,25 kg - 1 stuk
Totaal gewicht	0,25 kg
Identificatiemethode	Een monstername door de asbestdeskundige met laboanalyse door een asbestlabo.
Destructieve handeling voor identificatie	Nee
Opmerking	Hoeveelheid is een ruwe inschatting.

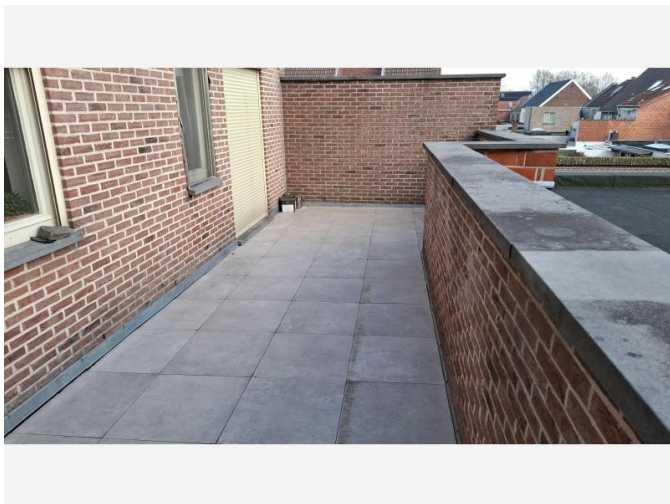
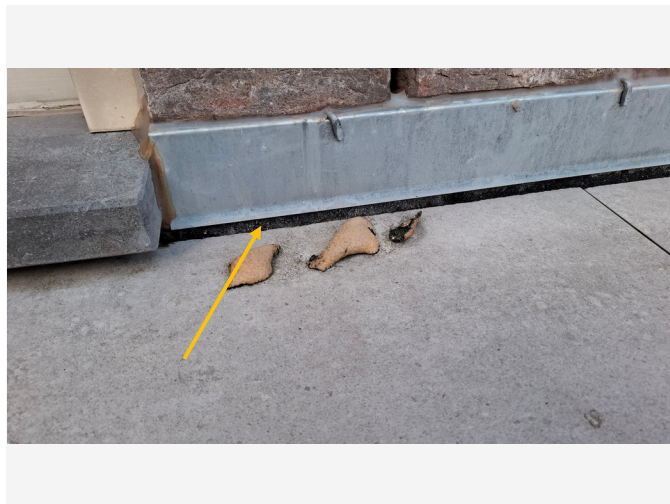
Fiche 9: Roofing platdak

Conclusie

Geen asbest

#	Type	Referentie	Resultaat
9.1	Puntmonster	M2	Geen asbest

Beschrijving	Roofing platdak
Omgeving	Buiten
Primaire drager	Plat dak
Bindmiddel van materiaal	Bitumen (roofing, teer, asfalt)
Gebondenheid op basis van bindmiddel	Hecht
Hoeveelheid (oppervlakte - aantal)	• 20,00 m ² - 1 stuk
Totale oppervlakte	20,00 m ²
Identificatiemethode	Een monstername door de asbestdeskundige met laboanalyse door een asbestlabo.
Destructieve handeling voor identificatie	Nee
Opmerking	<p>Hoeveelheid is een ruwe inschatting.</p> <p>Bitumen/roofing: Er is enkel een staal genomen van de bovenste laag roofing. Onder de geïnspecteerde roofing kan mogelijk asbesthoudende roofing zitten.</p> <p>Laat een destructief onderzoek uitvoeren om hier een correct beeld van te krijgen. Zeker voor de start van werken of sloop.</p> <p>Maak ook voldoende foto's na verwijdering als bewijsdocument.</p>

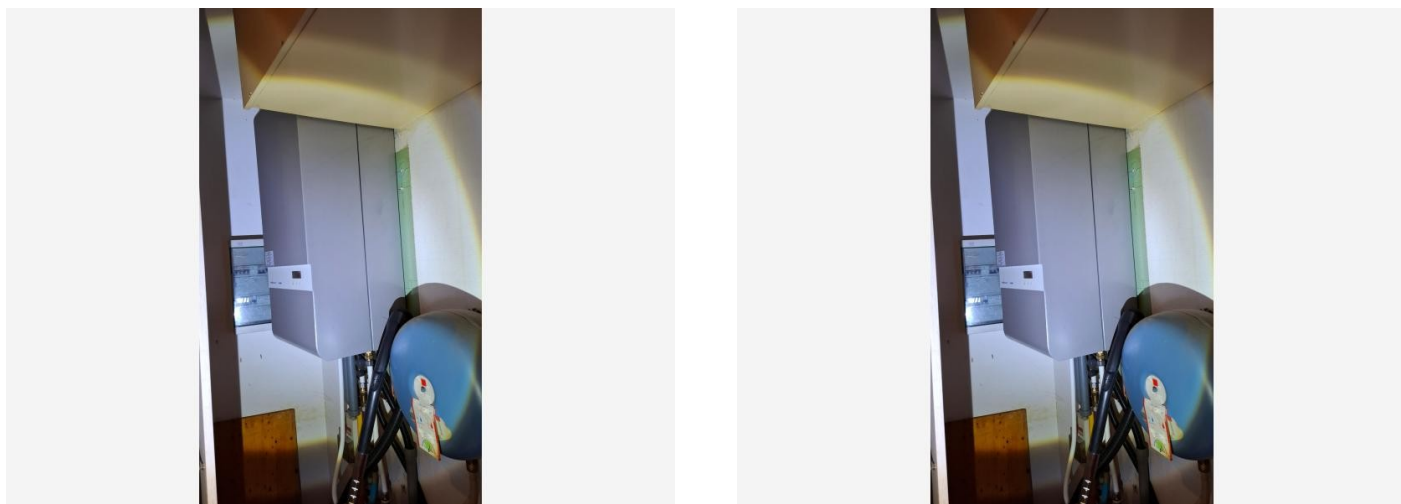
Beschrijving	Notitie	Terug te vinden op plannen
Fiche 10: A) Verwarmingsketel niet verdacht	<p>De verwarmingsketel of toestel is na 2001 gefabriceerd. Dit toestel is dus niet asbestverdacht.</p> <p>Let op: in sommige gevallen kunnen er in de leidingen naar en van de ketel of in de schouw (rookgasafvoer), of op andere plaatsen nog asbesttoepassingen zijn aangebracht. Laat dit verder onderzoeken.</p>	-
Fiche 11: A) Kit rondom vensters niet verdacht	<p>Deze kit bevindt zich tussen de muur en het profiel van het venster/deur.</p> <p>Deze kit is niet asbestverdacht.</p> <p>let op: het kan zijn dat er achter de zichtbare kit een andere type katten aanwezig of oude kitresten aanwezig zijn. Deze kit kan asbesthoudend zijn. Laat dit verder onderzoeken in een destructief onderzoek.</p> <p>Soms is de kit niet overal zichtbaar omdat er rolluikgeleiders of ander objecten aanwezig zijn. Ook kan het zijn dat asbesthoudende kit is overschilderd is en niet zichtbaar was tijdens het plaatsbezoek, let hier dus zeker mee op. Laat de kit verder onderzoeken als deze zichtbaar wordt.</p>	Plan 1.2: Verdiep 1 deel 2
