Asbestinventarisatetest

Acacialaan 48, 3990 Peer

Attestnummer : 20250802-000040.000

Niet-asbestveilig

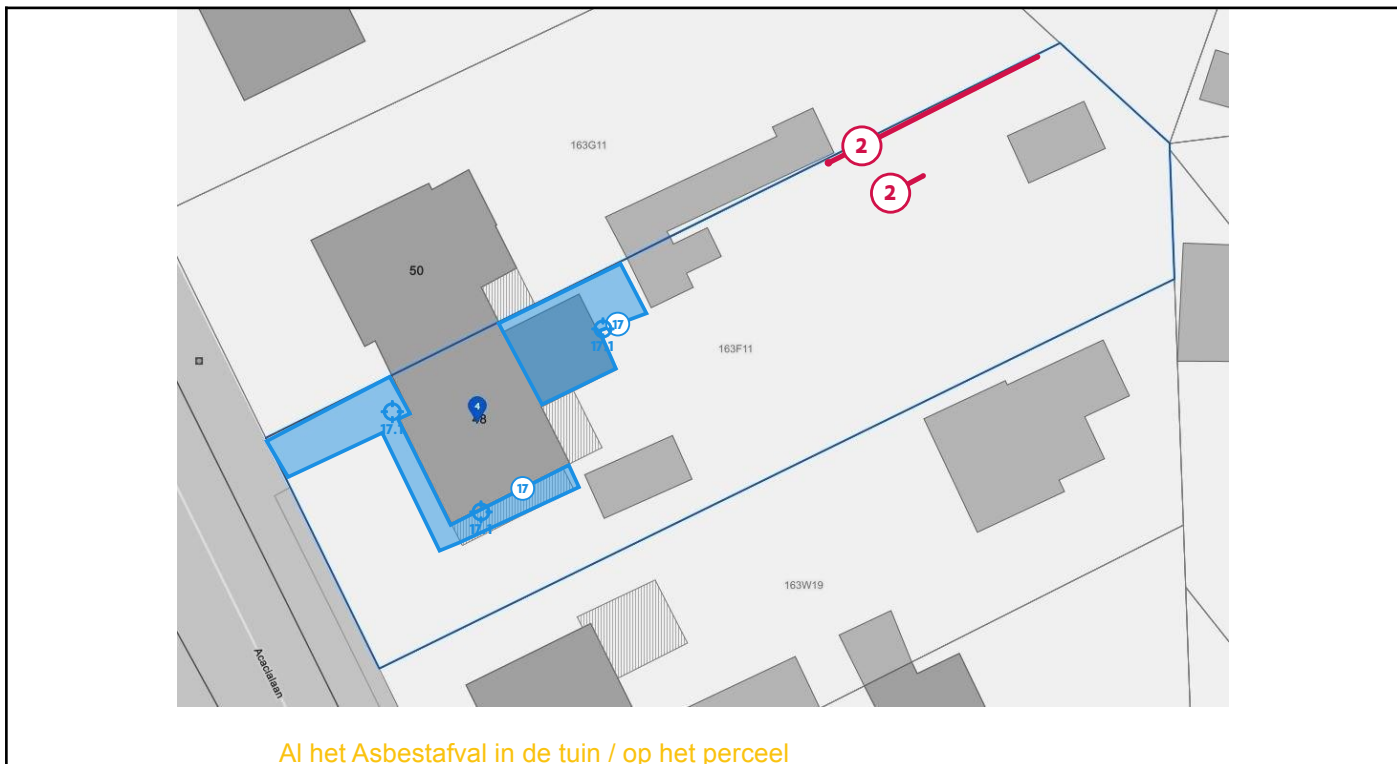
Plan 1.1: inspectiegebied deel 1

Beschrijving	Type	Actie
2. Asbest afval buiten	Asbestmateriaal	Dringend verwijderen
17. Asfalt oprit/binnenkoer	Geen asbest	-
17.1 Code: M7	Mengmonster	-

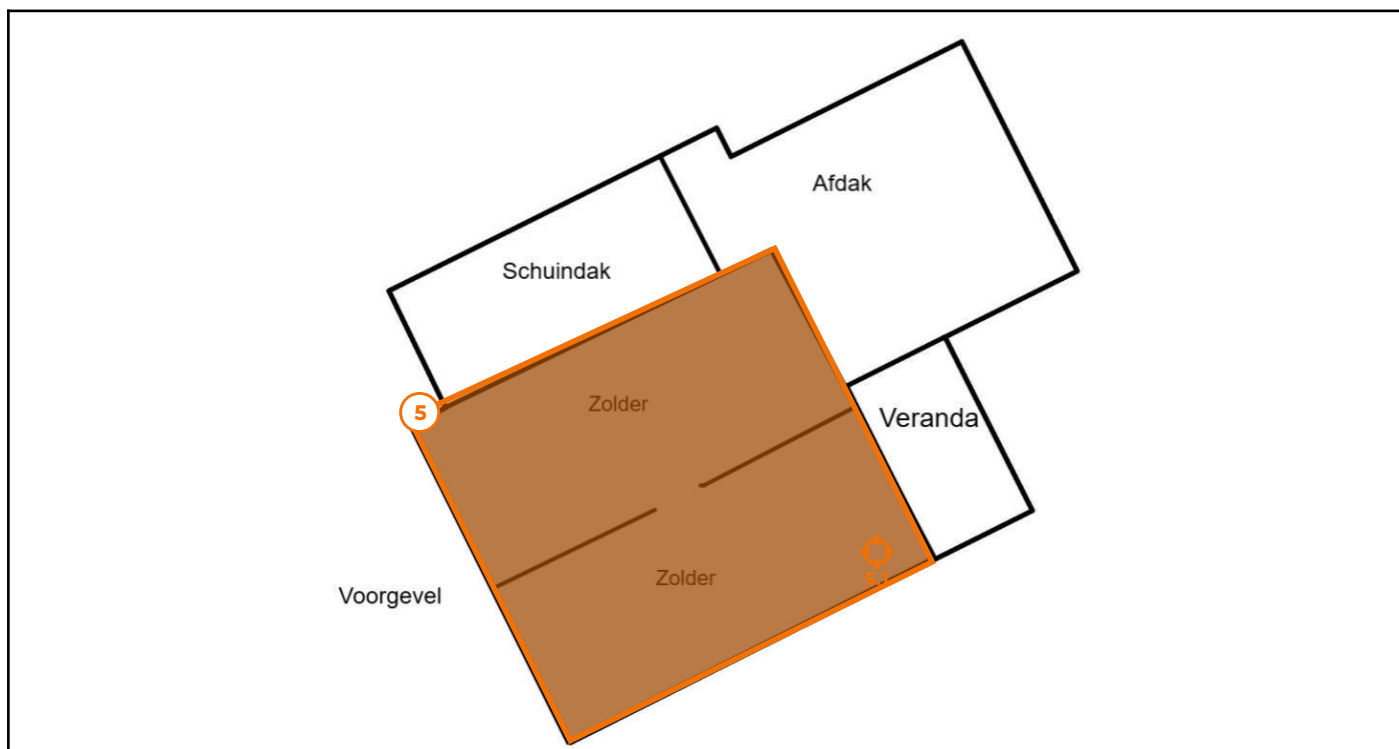
Plan 1.12: Zolder deel 1

Beschrijving	Type	Actie
5. Onderdak menuiserie	Asbestmateriaal	Maatregelen nemen
5.1 Code: M3	Puntmonster	-

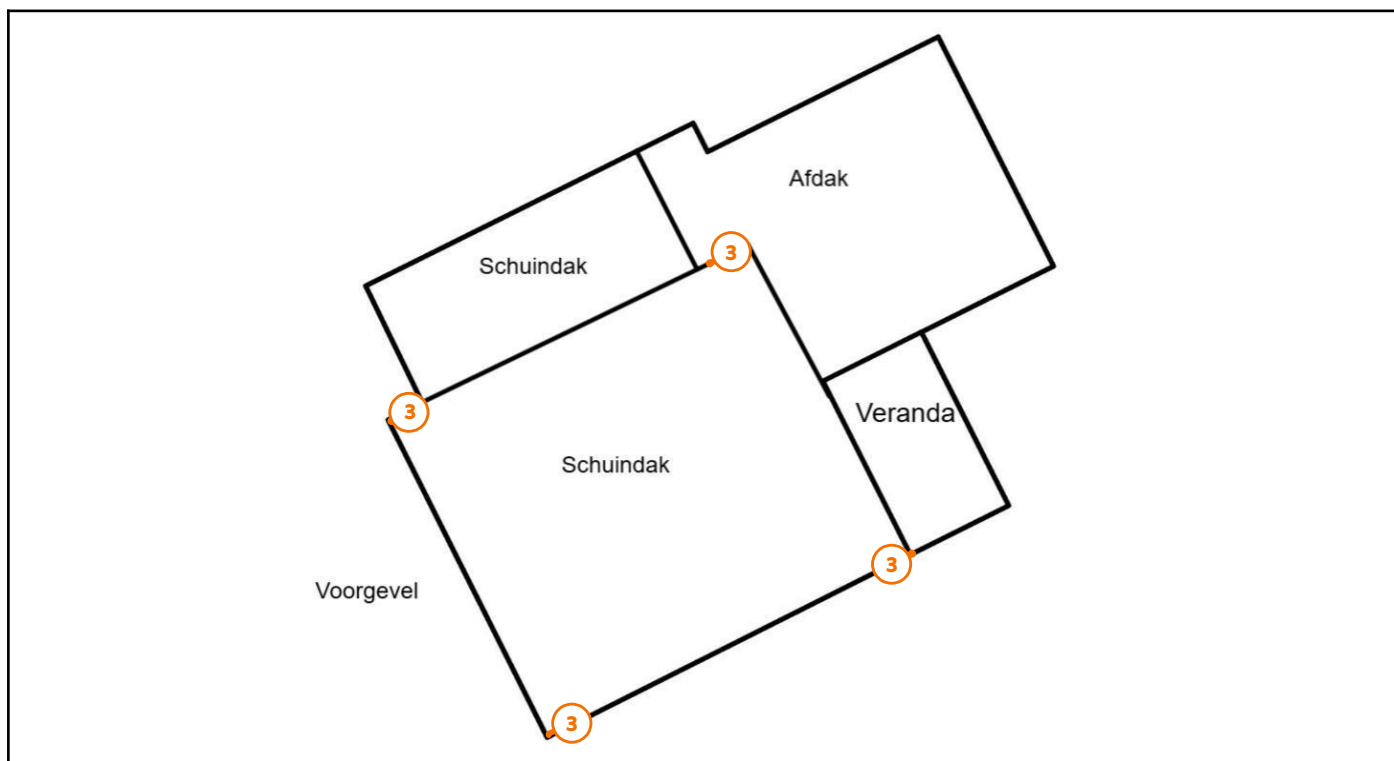
Plan 1.16: Dak/ buiten deel 3

Beschrijving	Type	Actie
3. Cementplaten dakrand woning	Asbestmateriaal	Verwijderen

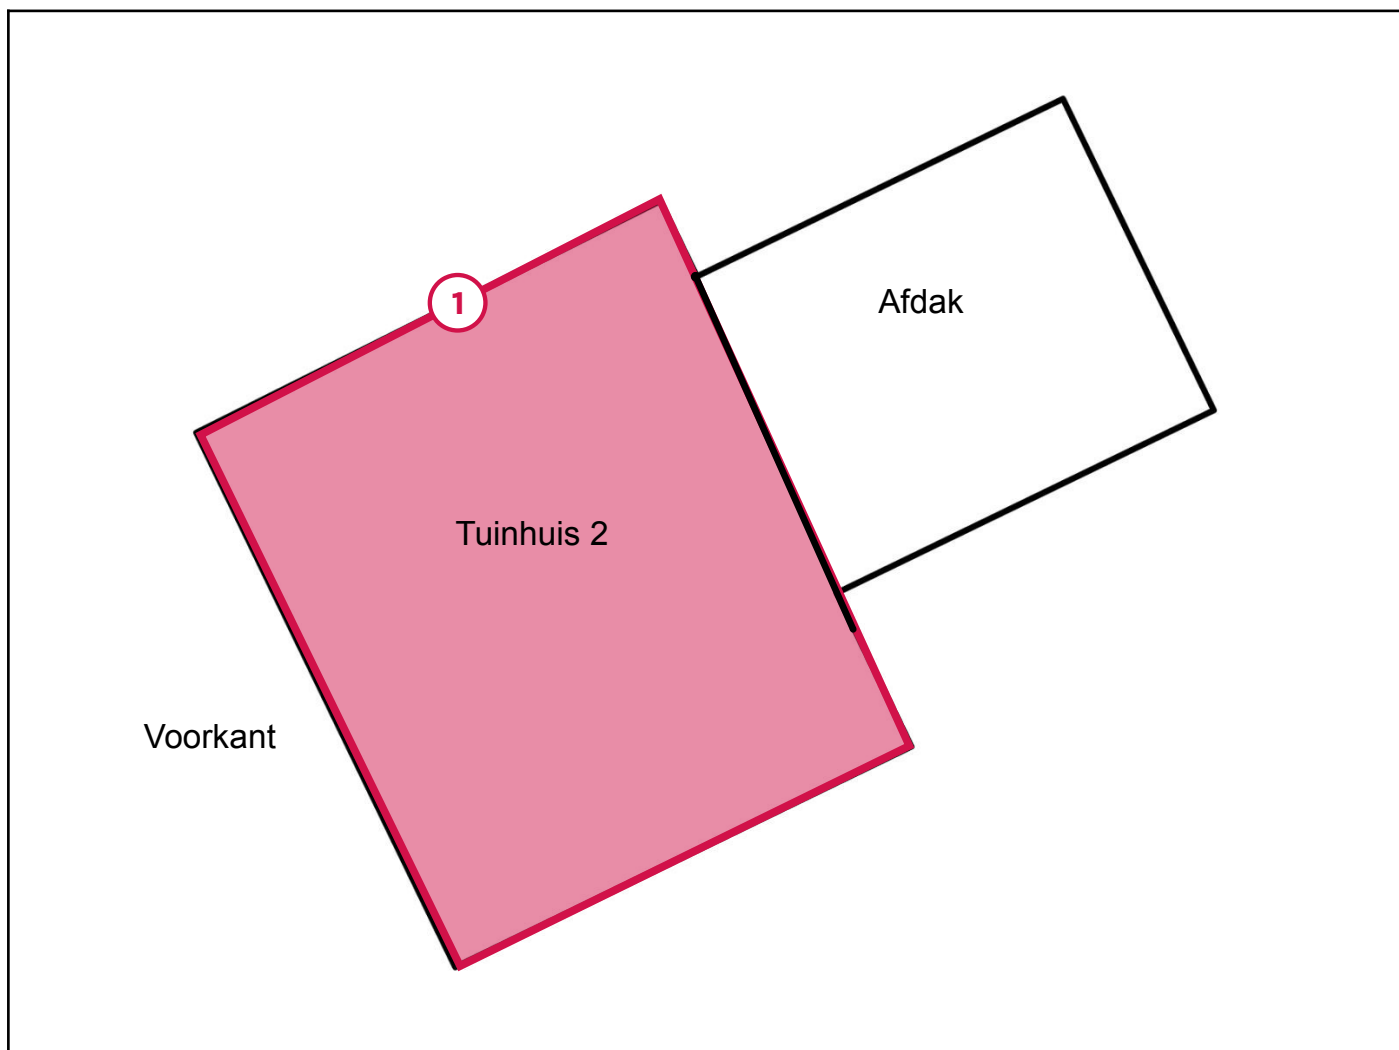
Plan 6.1: Tuinhuis 2 plan

Beschrijving	Type	Actie
1. Golfplaten dak tuinhuis 2 en kippenhok	Asbestmateriaal	Dringend verwijderen

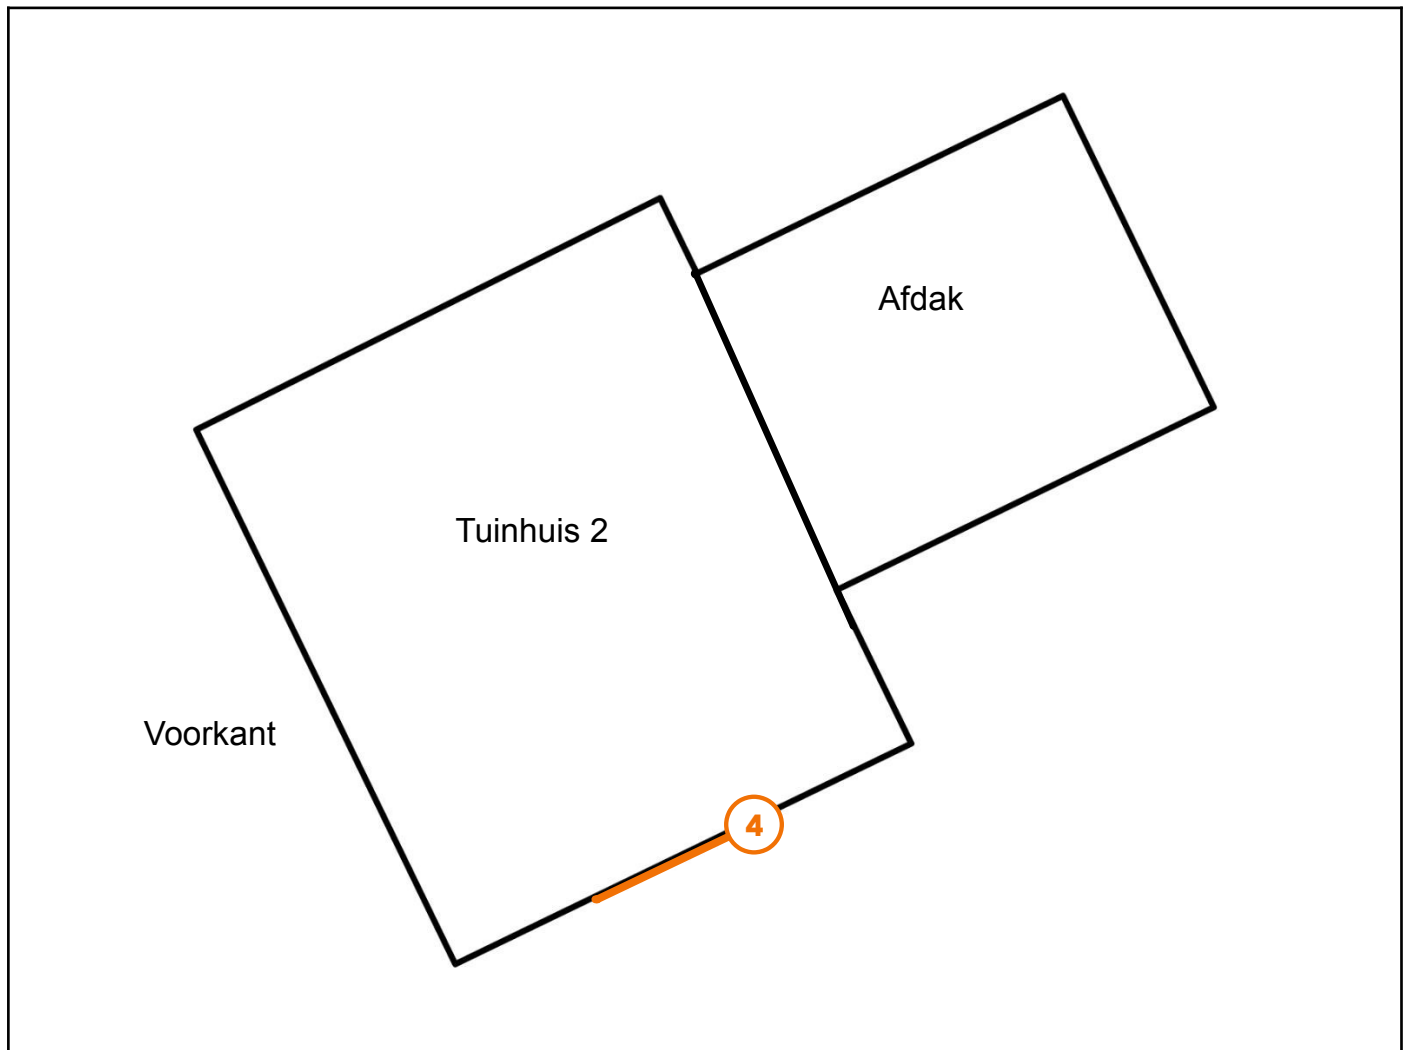
Plan 6.2: Tuinhuis 2 plan kopie

Beschrijving	Type	Actie
4. Stopverf/kit venster tuinhuis	Asbestmateriaal	Verwijderen

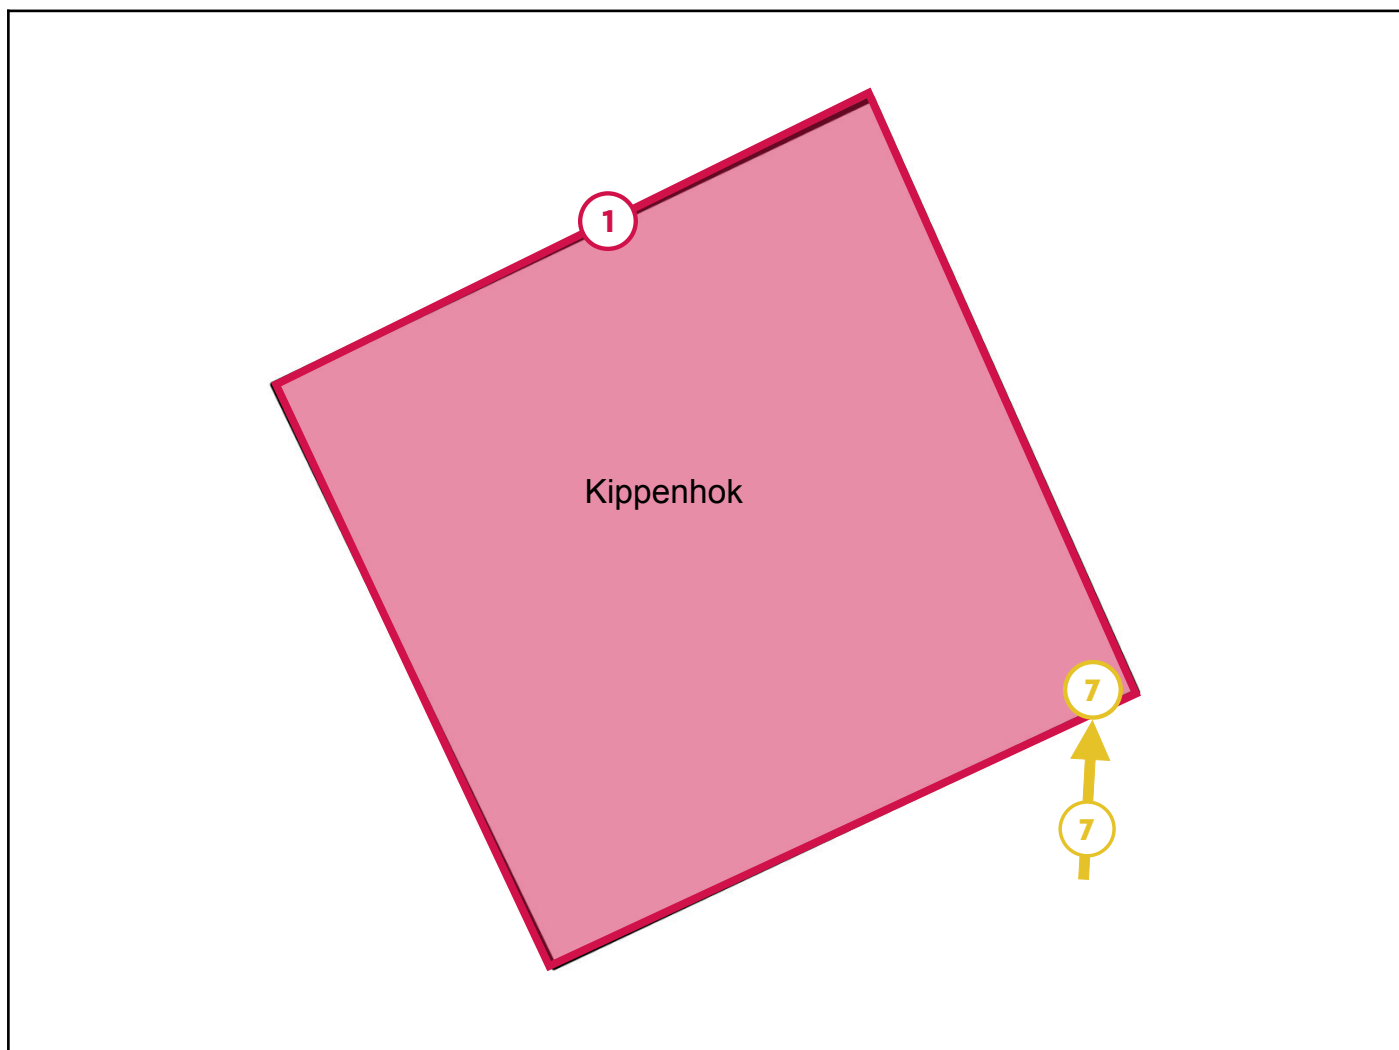
Plan 9.1: Kippenhok plan

Beschrijving	Type	Actie
1. Golfplaten dak tuinhuis 2 en kippenhok	Asbestmateriaal	Dringend verwijderen
7. Bakeliet (schakelaar, elektrische apparatuur, en andere)	Asbestmateriaal	Zorgvuldig beheren

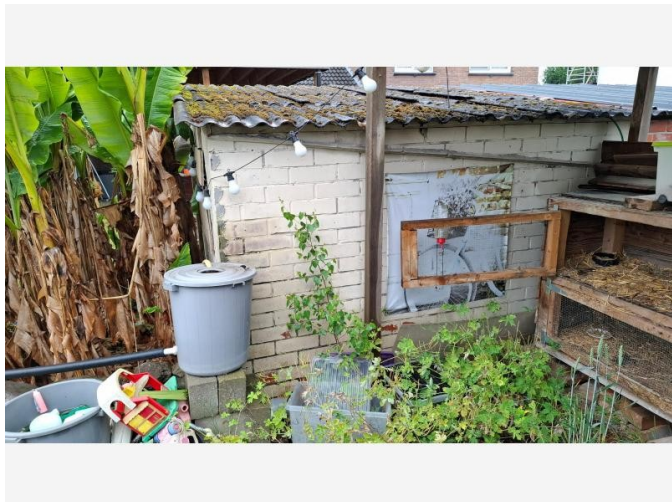
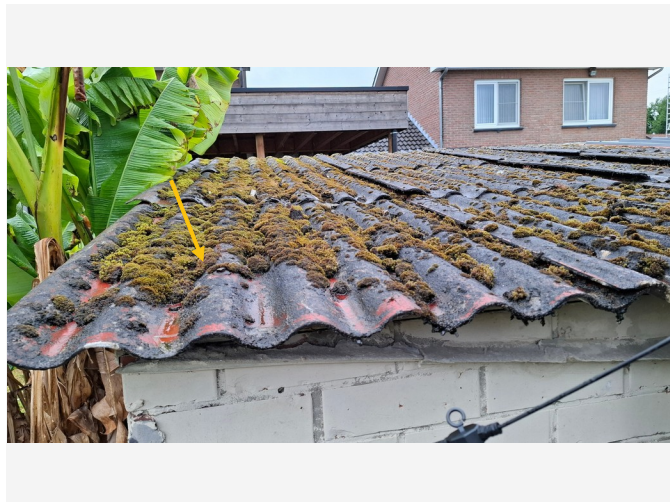
Eindbeoordeling materiaalrisico	Hoog materiaalrisico en/of hoge kans op vezelvrijgave
---------------------------------	---

Gebondenheid	Categorie 1: hechtgebonden in oorsprong
Asbestsoort (vezeltype)	Crocidoliet aanwezig
Asbestconcentratie	Laag (< 50%)
Afschermingsgraad van het gehele materiaal	Geheel of deels (ook) vrij aan de binnenlucht
Toestand van het materiaal	Matig beschadigd, matig verweerd

Beschrijving	Golfplaten dak tuinhuis 2 en kippenhok
Omgeving	Grenst aan binnen- en buitenlucht
Primaire drager	Schuin dak
Asbestmateriaal	Dak- en gevelbekleding - Golfplaat
Bindmiddel van asbestmateriaal	Cement
Gebondenheid op basis van bindmiddel	Hecht
Hoeveelheid (oppervlakte - aantal)	<ul style="list-style-type: none">• 17,00 m² - 1 stuk
Totale oppervlakte	17,00 m ²
Eenvoudig bereikbaar	Ja
Bevestigingswijze	<ul style="list-style-type: none">• Geschroefd• Genageld, geniet
Identificatiemethode	Vaststelling zonder monsternamen
Destructieve handeling voor identificatie	Nee
Opmerking	Hoeveelheid is een ruwe inschatting Let op: op het terrein of in het gebouw kunnen nog reserve golfplaten of afvalstukken liggen.

Dringend verwijderen

- Scherm in afwachting van verwijdering het asbestmateriaal af van luchtstromingen en verstoring: bijvoorbeeld door het te verpakken, te fixeren, af te dekken, signalisatie - afbakening aan te brengen, ...
- Verwijder dit asbestmateriaal zo snel mogelijk. Volg de toestand goed op.
- Hemelwater dat afspoelt van asbestcement daken of gevels kan asbestdeeltjes bevatten. Gebruik het enkel voor gesloten circuits (bv. spoelen toiletten). Reinig na het vervangen van het dak of de gevel de dakgoten en regenwaterput of -ton om asbesthoudend sediment of slib te verwijderen
- Voer bijkomende staalname(s) uit.

- Eenvoudige handelingen: mag via doe-het-zelf of door werknemer(s) met opleidingsattest eenvoudige handelingen
Laat u bijstaan voor advies/hulp door een erkend asbestverwijderaar vooraleer u aan de werken begint. Volg de nodige richtlijnen en gebruik de nodige PBMs. De minimale PBMs zijn Stofmasker FFP3 of beter, Wegwerpoverall categorie 3 type 5/6), Wegwerphandschoenen of werkhandschoenen, Overschoenen, â†

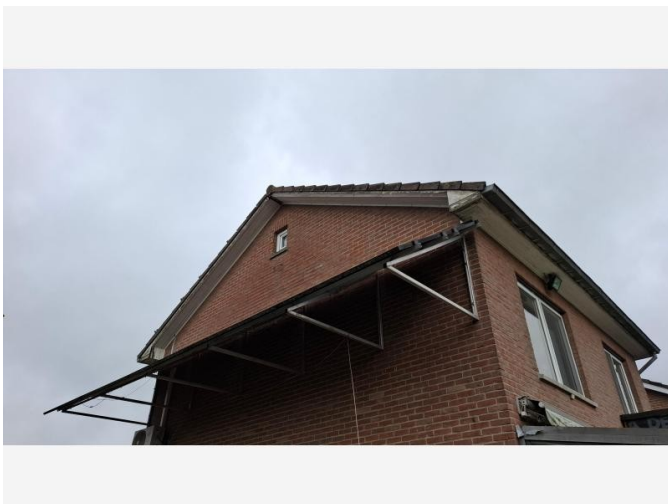
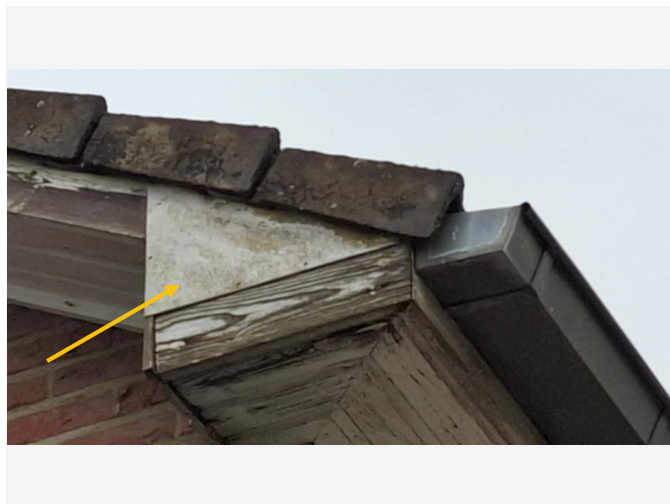
Beschrijving	Cementplaten dakrand woning
Omgeving	Buiten
Primaire drager	Schuin dak
Asbestmateriaal	Plaat, paneel, tablet - Type Menuiserite
Bindmiddel van asbestmateriaal	Cement
Gebondenheid op basis van bindmiddel	Hecht
Hoeveelheid (oppervlakte - dikte - aantal)	<ul style="list-style-type: none">• 0,10 m² - 1,00 cm - 4 stuks
Totaal volume	0,004 m ³
Eenvoudig bereikbaar	Ja
Bevestigingswijze	<ul style="list-style-type: none">• Geschroefd• Genageld, geniet
Identificatiemethode	Vaststelling zonder monstername
Destructieve handeling voor identificatie	Nee
Opmerking	Hoeveelheid is een ruwe inschatting

Verwijderen

- Scherm in afwachting van verwijdering het asbestmateriaal af van luchtstromingen en verstoring: bijvoorbeeld door het te verpakken, te fixeren, af te dekken, signalisatie - afbakening aan te brengen, ...
- Verwijder dit asbestmateriaal zo snel mogelijk. Volg de toestand goed op.
- Voer bijkomende staalname(s) uit.

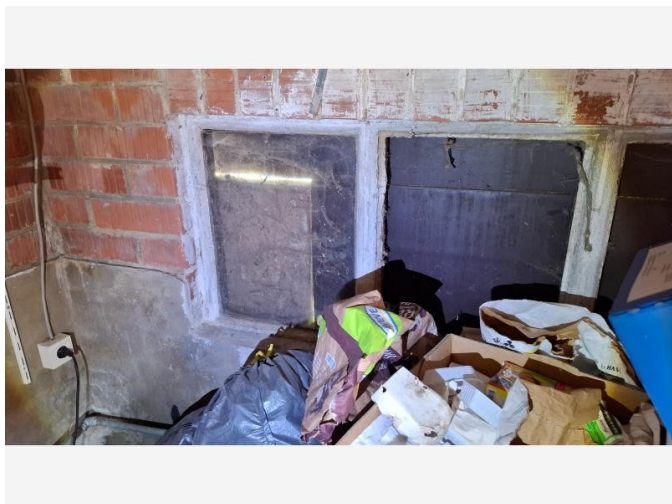
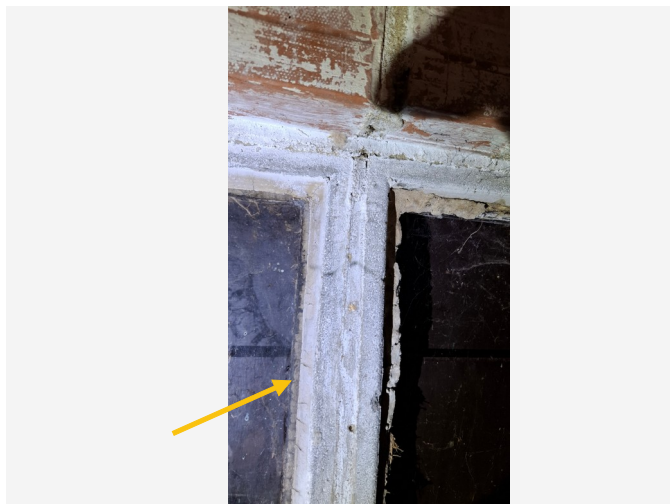
Beschrijving	Stopverf/kit venster tuinhuis
Omgeving	Grenst aan binnen- en buitenlucht
Primaire drager	Wandopening verticaal (raam, deur, ...)
Asbestmateriaal	In-situ afwerkingslagen - Pasta, stopverf, voegsel, stopsel, vulsel, mastiek, katten, ...
Bindmiddel van asbestmateriaal	Kitten, mastiek, pasta
Gebondenheid op basis van bindmiddel	Hecht
Hoeveelheid (gewicht - aantal)	<ul style="list-style-type: none">• 2,00 kg - 1 stuk
Totaal gewicht	2,00 kg
Eenvoudig bereikbaar	Ja
Bevestigingswijze	<ul style="list-style-type: none">• Verlijmd, ingegoten, versmeerd
Identificatiemethode	Vaststelling zonder monsternamen
Destructieve handeling voor identificatie	Nee
Opmerking	Hoeveelheid is een ruwe inschatting Deze toepassing is verdacht, er is geen staal van genomen, laat dit verder onderzoeken.

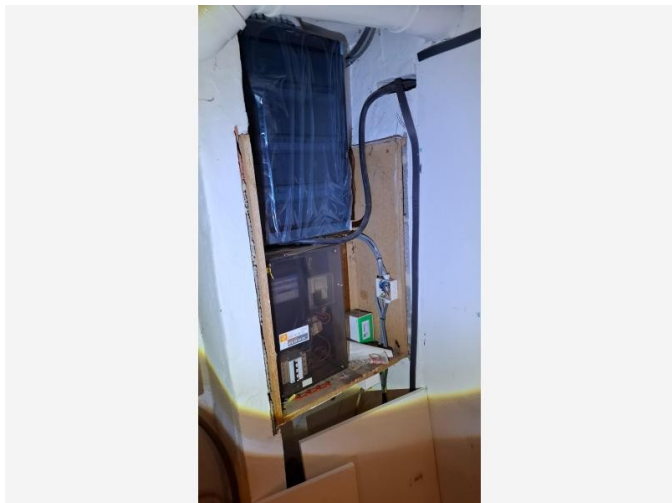
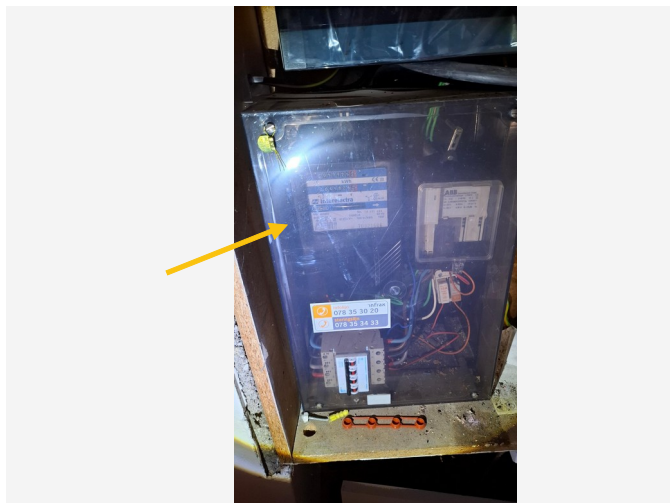
Beschrijving	Bakeliet (schakelaar, elektrische apparatuur, en andere)
Omgeving	Grenst aan binnen- en buitenlucht
Primaire drager	Communicatie en elektrische infrastructuur en uitrusting
Asbestmateriaal	Plaat, paneel, tablet - Type Bakeliet
Bindmiddel van asbestmateriaal	Kunststof of -hars
Gebondenheid op basis van bindmiddel	Hecht
Hoeveelheid (oppervlakte - dikte - aantal)	<ul style="list-style-type: none"> • 0,20 m² - 0,50 cm - 1 stuk
Totaal volume	0,001 m ³
Eenvoudig bereikbaar	Ja
Bevestigingswijze	<ul style="list-style-type: none"> • Onbekend
Identificatiemethode	Vaststelling zonder monstername
Destructieve handeling voor identificatie	Nee
Opmerking	<p>Hoeveelheid onbekend: dit is een ruwe schatting.</p> <p>Bakeliet is een harde, iets brosse kunststof met een bruinzwarte kleur of witte kleur.</p> <p>Schakelaars, oude meterkasten of andere elektriciteit toepassingen die deze kleur hebben kunnen asbest bevatten.</p> <p>Ook radiatorcransen, deurklinken van dit type zijn mogelijkst asbesthoudend.</p> <p>Deze toepassingen komen op verschillende plaatsen in de woning voor.</p> <p>Controleer het volledige inspectiegebied en zorg dat alle bakelieten toepassingen verwijderd worden.</p> <p>Op het plan zijn de meest zichtbare toepassingen aangeduid, maar de kans is zeer groot dat niet alle bakelieten toepassingen erop staan. Let hier dus zeker mee op tijdens het verwijderen van deze toepassing.</p>
