Asbestinventarisatetest

Venderstraat 5B, 3640 Kinrooi

Attestnummer : 20251101-000194.000

Niet-asbestveilig

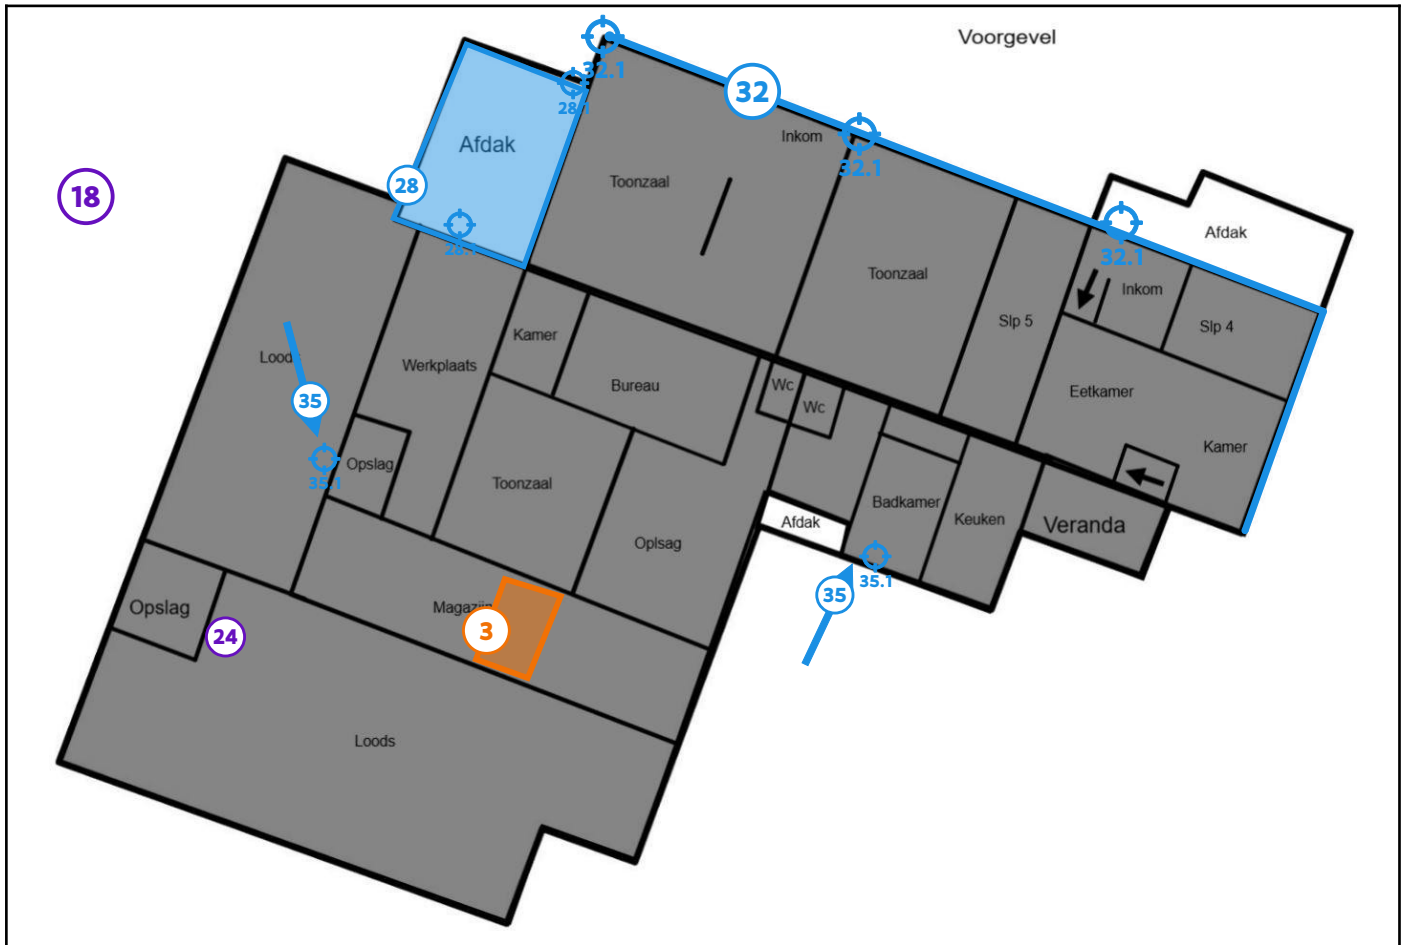
Plan 1.4: GVL deel 1

Beschrijving	Type	Actie
3. Cementplaten magazijn	Asbestmateriaal	Verwijderen
18. Algemeen advies	Advies	-
24. Stookolie ketel 2017	Advies	-
28. Asfalt oprit	Geen asbest	-
28.1 Code: M6	Mengmonster	-
32. Crepi buitengevel	Geen asbest	-
32.1 Code: M2	Mengmonster	-
35. Antidreun onderkant pompbak	Geen asbest	-

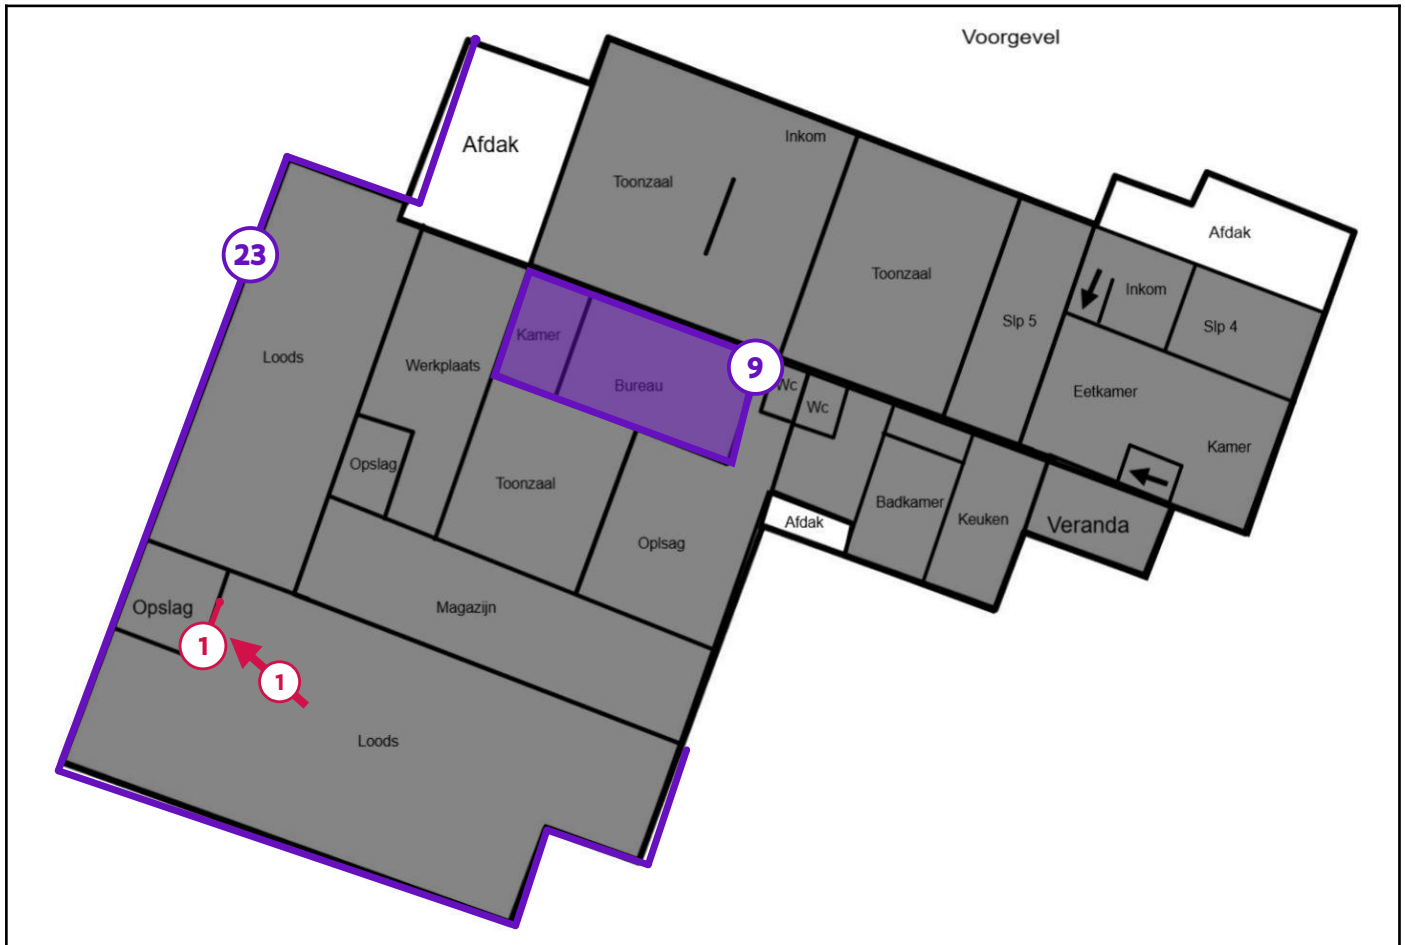
Plan 1.6: GVL deel 3

Beschrijving	Type	Actie
1. Branddeur berghok loods	Asbestmateriaal	Dringend verwijderen
9. Beperking zolderruimte's	Beperking	-
23. Advies: metalen afwerking muur	Advies	-

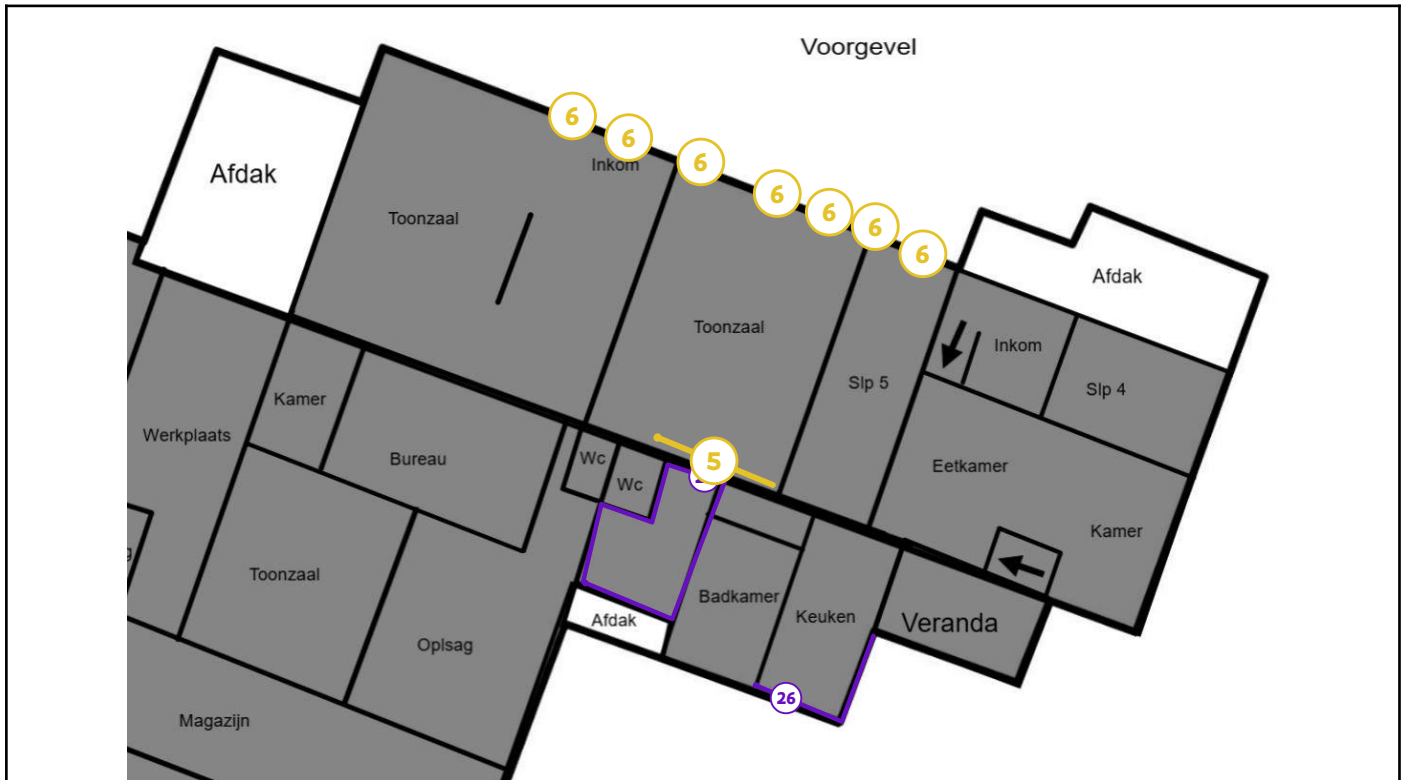
Plan 1.12: GVL deel 9

Beschrijving	Type	Actie
5. Menuiserie platen muur toonzaal	Asbestmateriaal	Zorgvuldig beheren
6. Ventilatie buisjes in de voorgevel 7x	Asbestmateriaal	Zorgvuldig beheren
26. Advies wandtegel lijm-smeerlagen	Advies	-

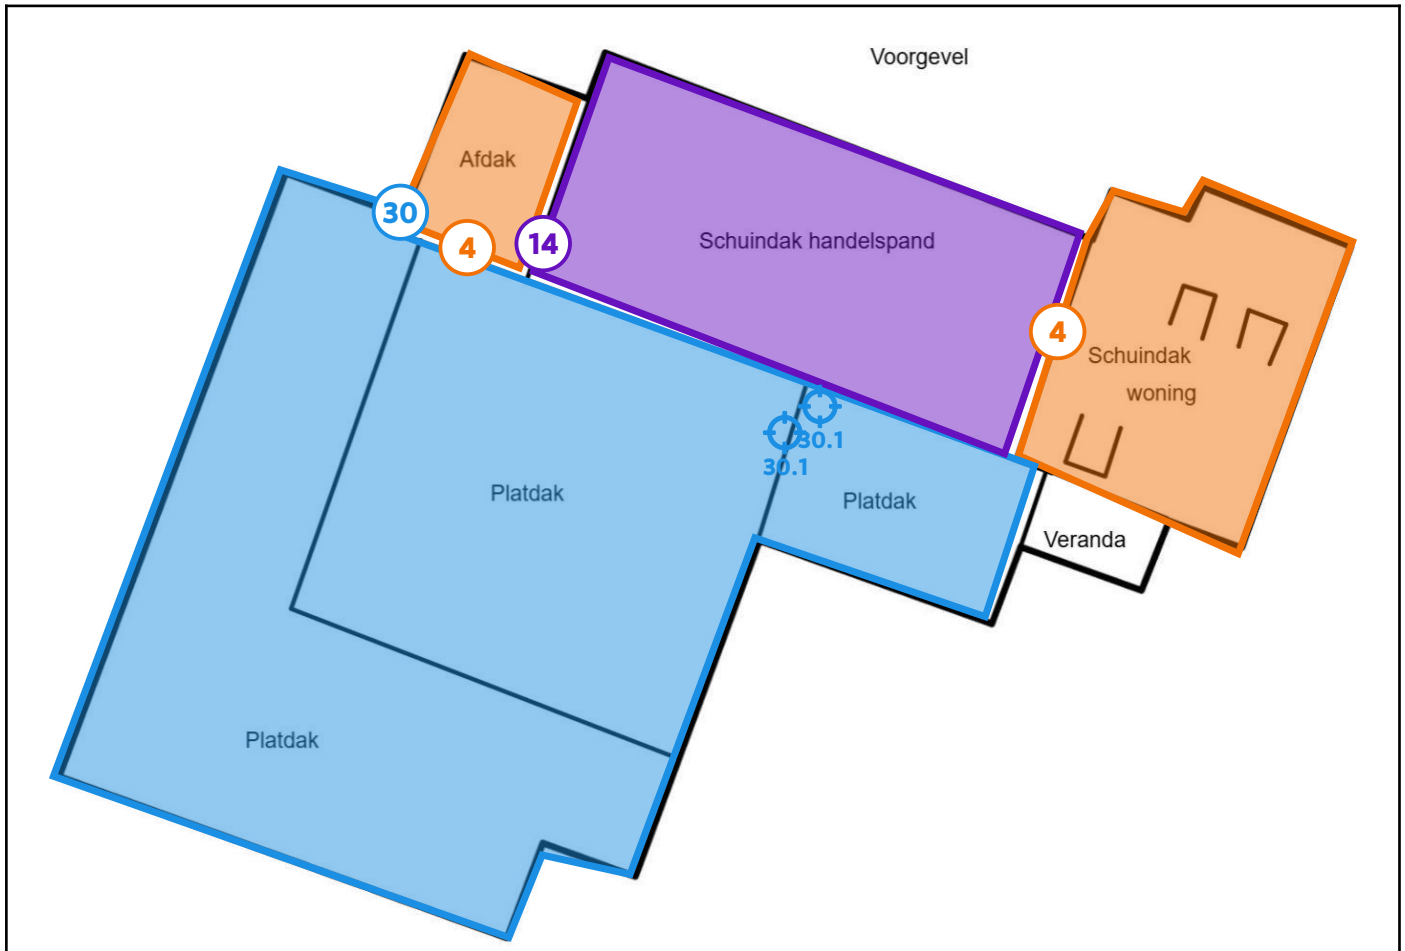
Plan 2.1: Dak/ buiten deel 1

Beschrijving	Type	Actie
4. Onderdak menuiserie dak woning	Asbestmateriaal	Maatregelen nemen
14. Advies onderdak	Advies	-
30. Roofing platdak	Geen asbest	-
30.1 Code: M5	Mengmonster	-

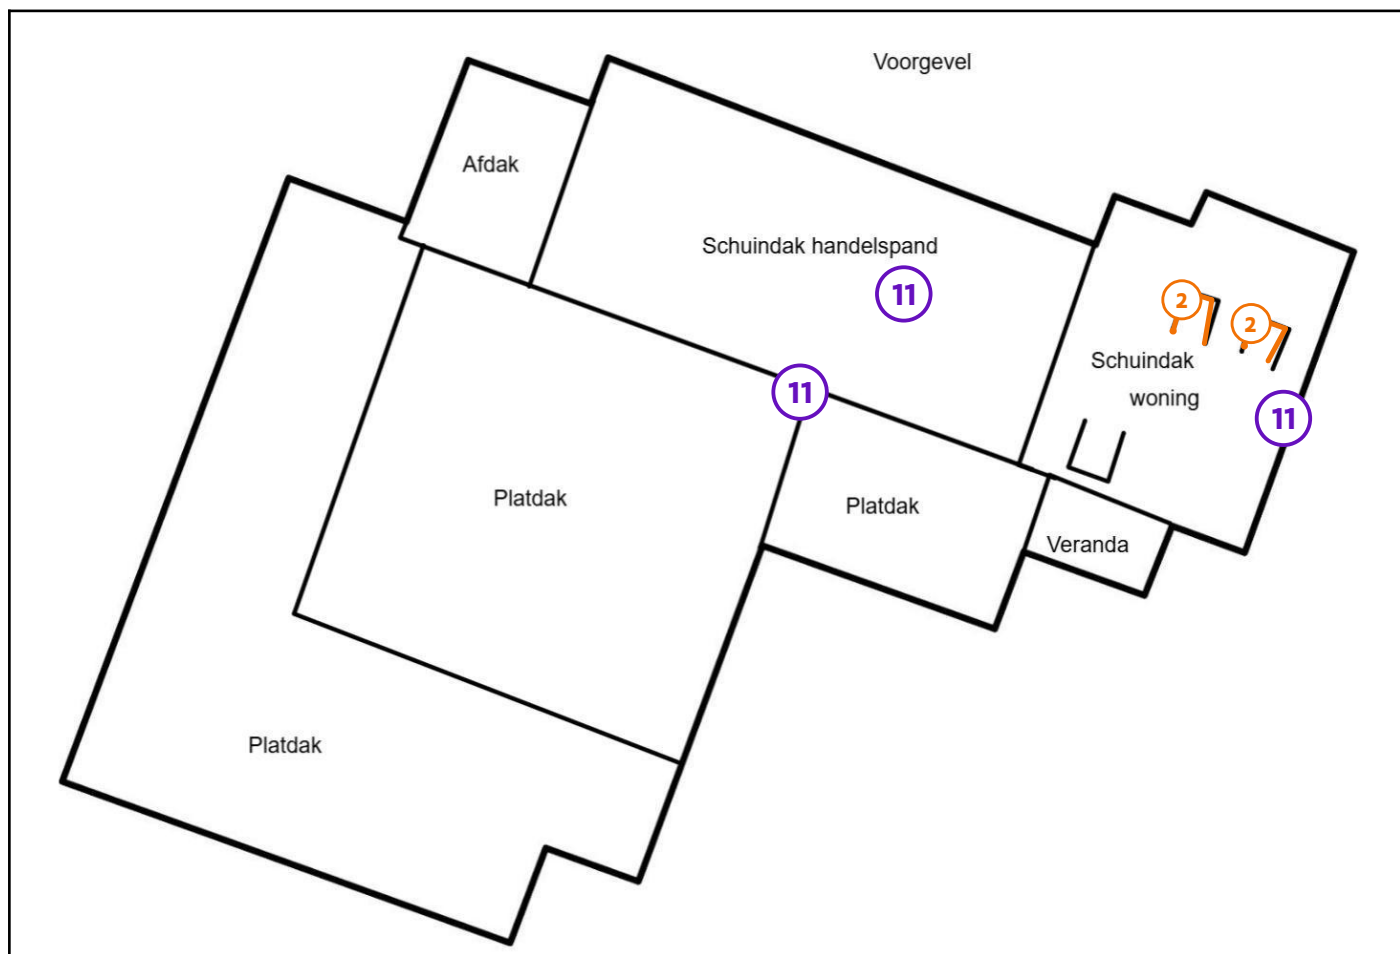
Plan 2.2: Dak/ buiten deel 2

Beschrijving	Type	Actie
2. Muur bekleding dakkapel (verdacht)	Asbestmateriaal	Verwijderen
11. Schouw: mogelijke asbesttoepassing niet inspecteerbaar	Beperking	-

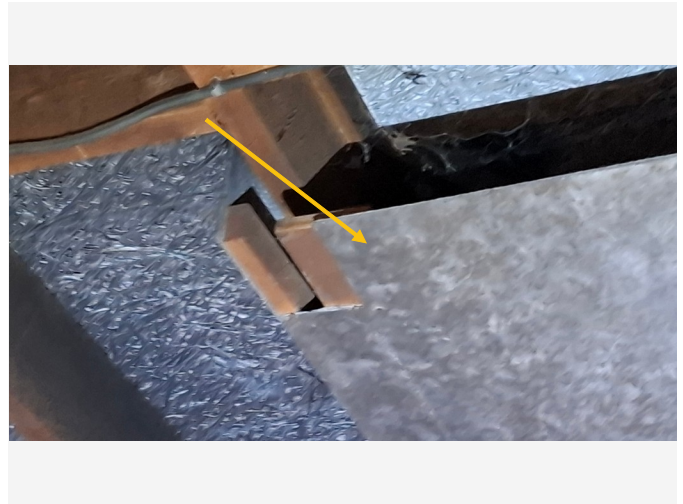
Gebondenheid	Categorie 1: hechtgebonden in oorsprong
Asbestsoort (vezeltype)	Crocidoliet aanwezig
Asbestconcentratie	Laag (< 50%)
Afschermingsgraad van het gehele materiaal	Geheel of deels vrij aan de buitenlucht
Toestand van het materiaal	Matig beschadigd, matig verweerd

Beschrijving	Muur bekleding dakkapel (verdacht)
Omgeving	Buiten
Primaire drager	Wand buitenschil
Asbestmateriaal	Dak- en gevelbekleding - Plaat
Bindmiddel van asbestmateriaal	Cement
Gebondenheid op basis van bindmiddel	Hecht
Hoeveelheid (oppervlakte - dikte - aantal)	• 4,00 m ² - 1,00 cm - 1 stuk
Totaal volume	0,04 m ³
Eenvoudig bereikbaar	Ja
Bevestigingswijze	• Onbekend
Identificatiemethode	Vaststelling zonder monstername
Destructieve handeling voor identificatie	Nee
Opmerking	Hoeveelheid is een ruwe inschatting Deze toepassing is verdacht, er is geen staal van genomen, laat dit verder onderzoeken.

- Scherm in afwachting van verwijdering het asbestmateriaal af van luchtstromingen en verstoring: bijvoorbeeld door het te verpakken, te fixeren, af te dekken, signalisatie - afbakening aan te brengen, ...
- Verwijder dit asbestmateriaal zo snel mogelijk. Volg de toestand goed op.
- Voer bijkomende staalname(s) uit.

- Eenvoudige handelingen: mag via doe-het-zelf of door werknemer(s) met opleidingsattest eenvoudige handelingen
"Laat u bijstaan voor advies/hulp door een erkend asbestverwijderaar vooraleer u aan de werken begint. Volg de nodige richtlijnen en gebruik de nodige PBMs. De minimale PBMs zijn Stofmasker FFP3 of beter, Wegwerpoverall categorie 3 type 5/6), Wegwerphandschoenen of werkhandschoenen, Overschoenen, ...

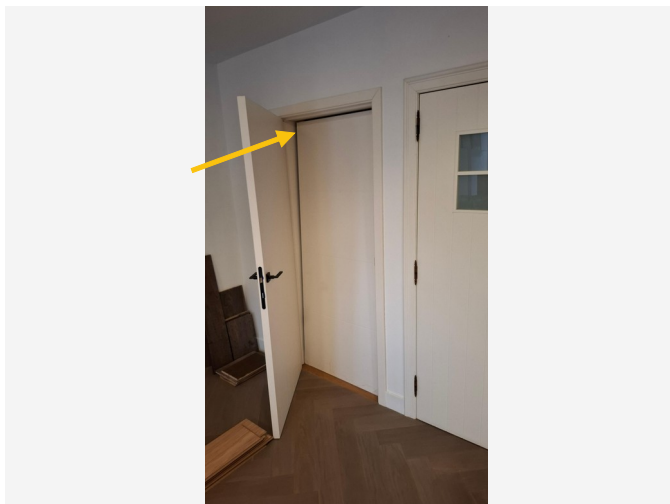
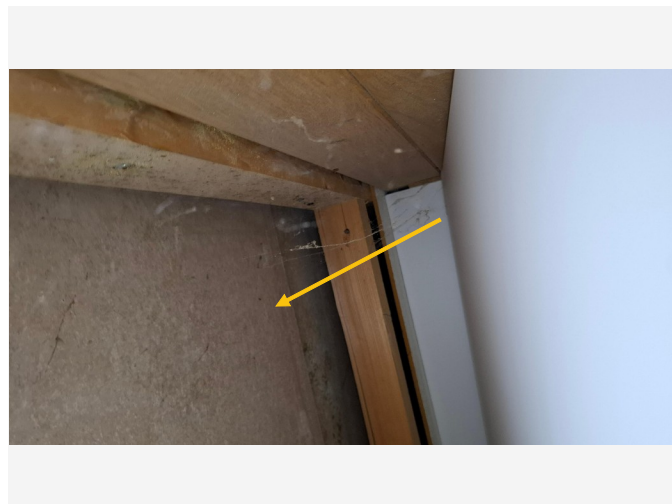
Beschrijving	Onderdak menuiserite dak woning
Omgeving	Grenst aan binnen- en buitenlucht
Primaire drager	Schuin dak
Asbestmateriaal	Plaat, paneel, tablet - Type Menuiserite
Bindmiddel van asbestmateriaal	Cement
Gebondenheid op basis van bindmiddel	Hecht
Hoeveelheid (oppervlakte - dikte - aantal)	<ul style="list-style-type: none"> • 170,00 m² - 1,00 cm - 1 stuk
Totaal volume	1,70 m ³
Eenvoudig bereikbaar	<p>Nee</p> <ul style="list-style-type: none"> • Het asbestmateriaal is bedekt (uitgezonderd laag verf, coating, behang, kunststof, textiel) en het wegnemen van het bedekkende materiaal kan niet zonder het bedekkende materiaal te beschadigen.
Bevestigingswijze	<ul style="list-style-type: none"> • Geschroefd • Genageld, geniet
Identificatiemethode	Vaststelling zonder monsternamen
Destructieve handeling voor identificatie	Nee
Opmerking	<p>Hoeveelheid is een ruwe inschatting.</p> <p>Laat het onderdak nog verder onderzoeken voor de start van werken aan het dak. Het is mogelijk dat er meerdere type platen zijn gebruikt. (Asbesthoudende en niet asbesthoudende types)</p> <p>(Ingeval van asbesthoudende onderdakplaten: als het dak wordt verwijderd dient u ook het stof en reststukken te verwijderen op de zolder of ander plaatsen. Als er minerale wol in contact was met deze platen dient u ook deze isolatie te laten verwijderen.</p> <p>Zorg ervoor dat alles proper wordt achtergelaten en verwijder al het asbestafval.</p> <p>Laat alles verwijderen, maak voldoende foto's en zorg er voor dat alles proper is na verwijdering.)</p>

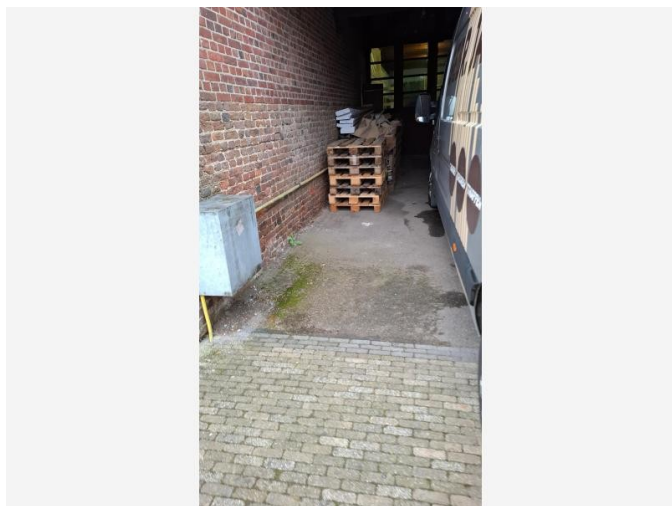
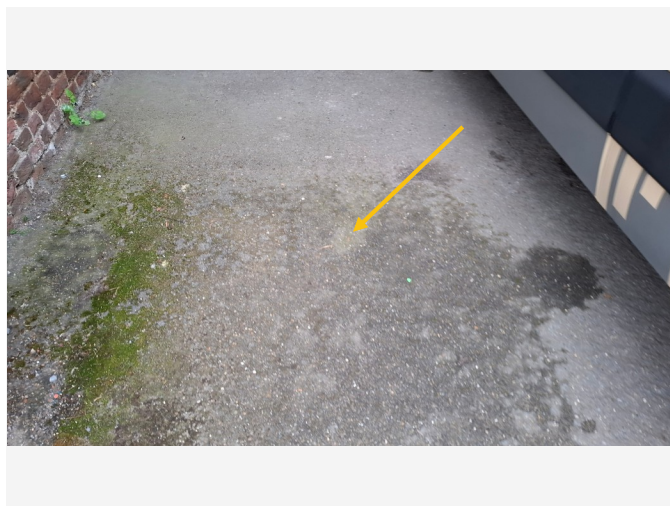
Fiche 28: Asfalt oprit

Geen asbest

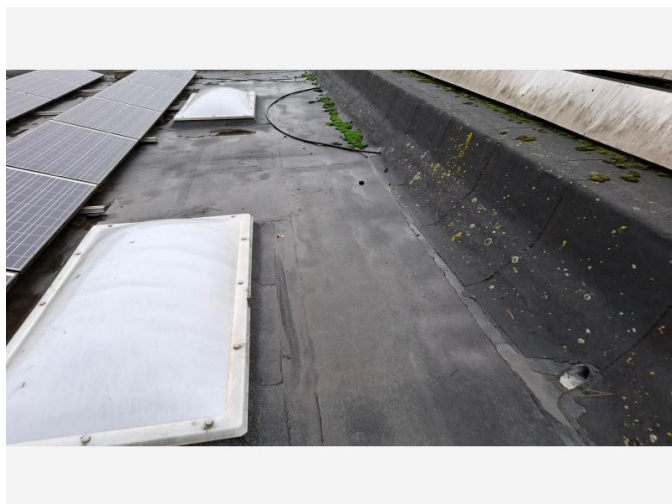
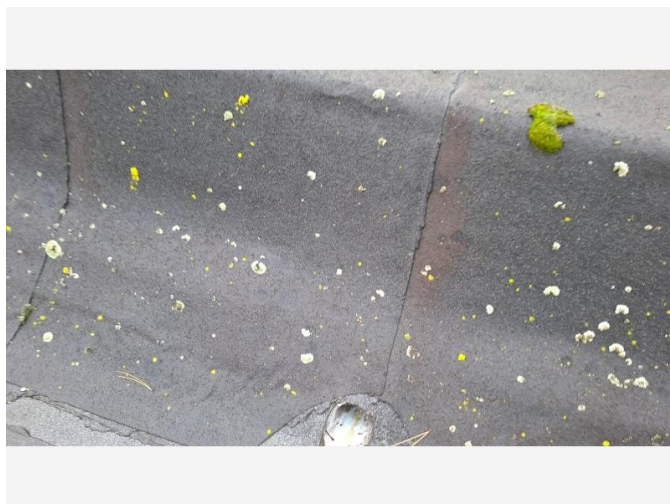
Fiche 30: Roofing platdak

Geen asbest

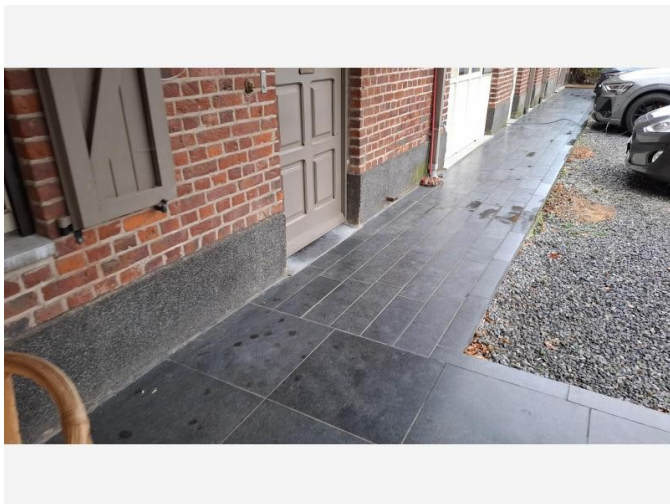
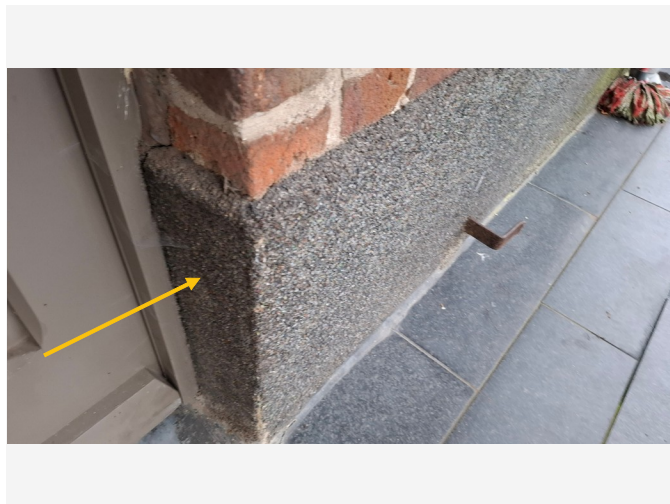
Fiche 32: Crepi buitengevel

Geen asbest
