# Asbestinventarisatetest

Slachthuisstraat 37, 3680 Maaseik

Attestnummer : 20260318-000119.000

Uitgegeven op : 18.03.2026

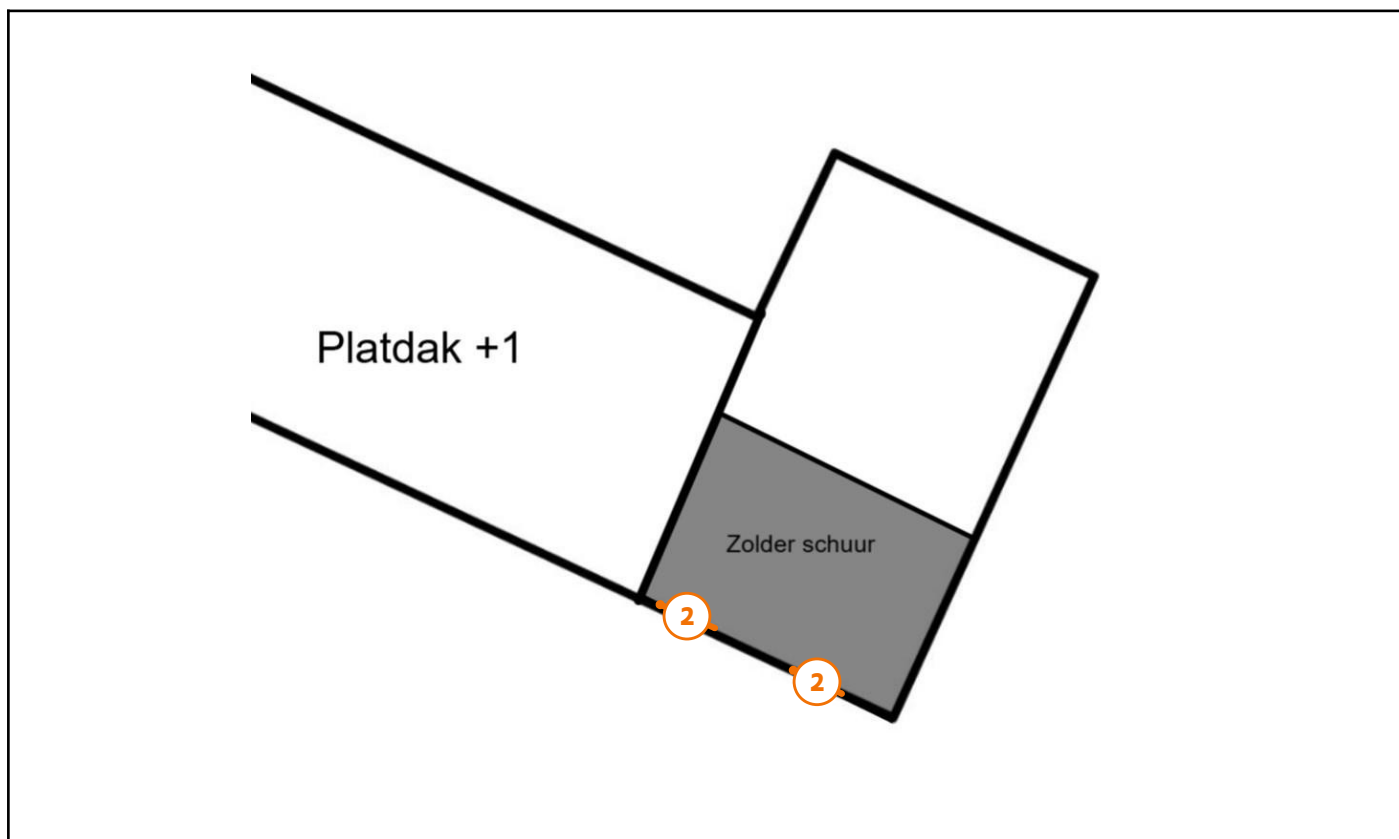
## Plan 2.2: Zolder schuur deel 2

Beschrijving	Type	Actie
2. Kit/stopverf vensters schuur	Asbestmateriaal	<a href="#">Verwijderen</a>

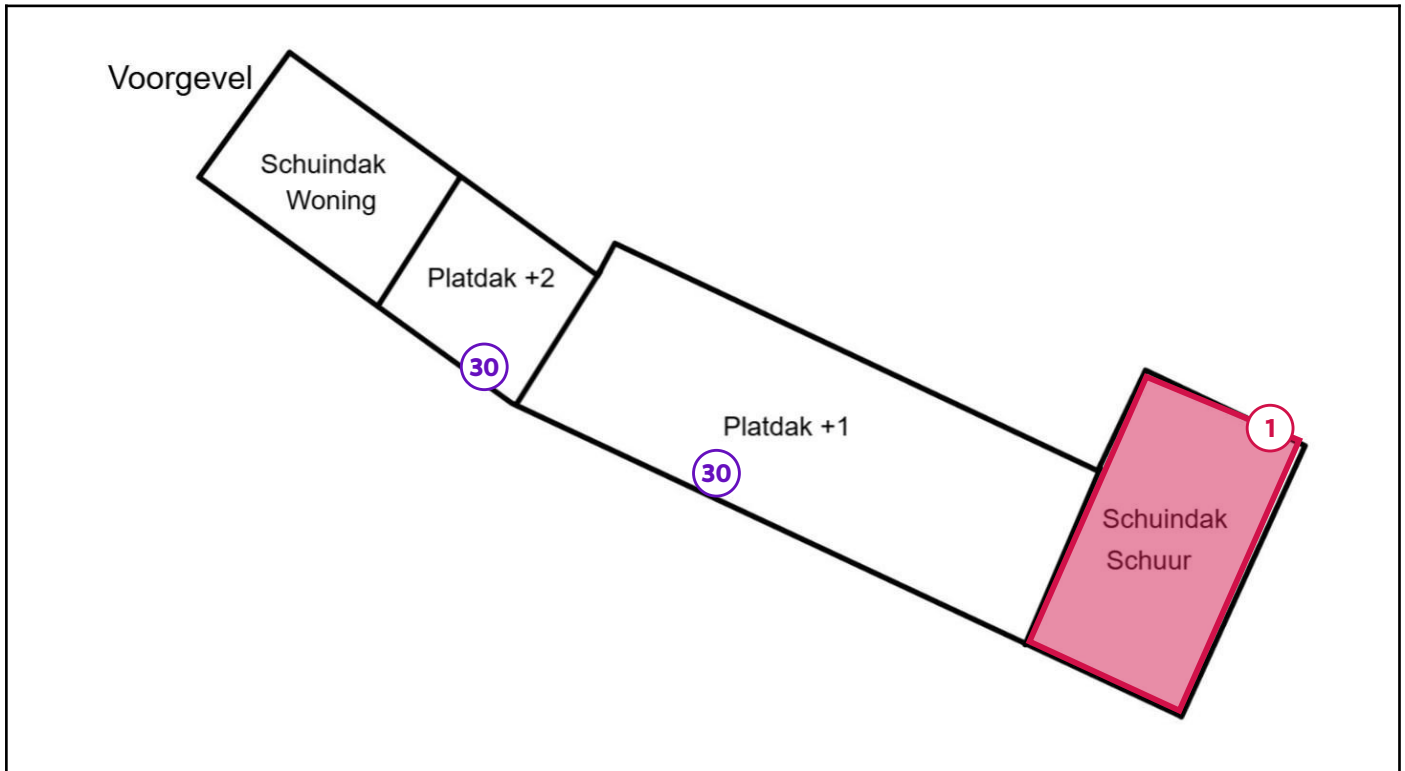
## Plan 2.5: Dak/ buiten deel 3

Beschrijving	Type	Actie
1. Cementplaten dak schuur	Asbestmateriaal	Dringend verwijderen
30. A) Rookgaskanalen niet verdacht	Overige ruimte of materiaal	-

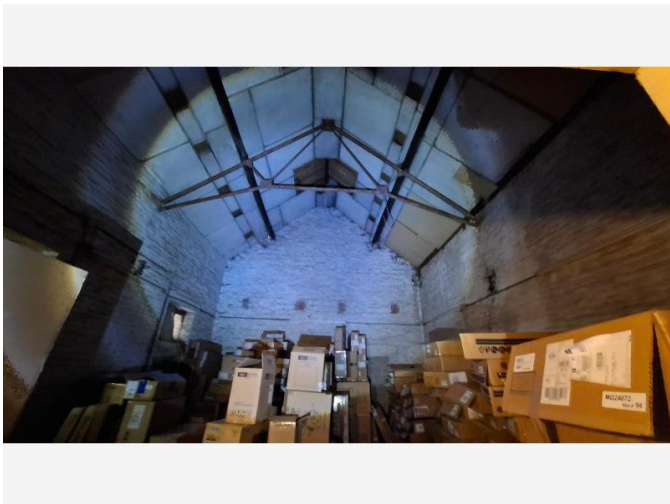
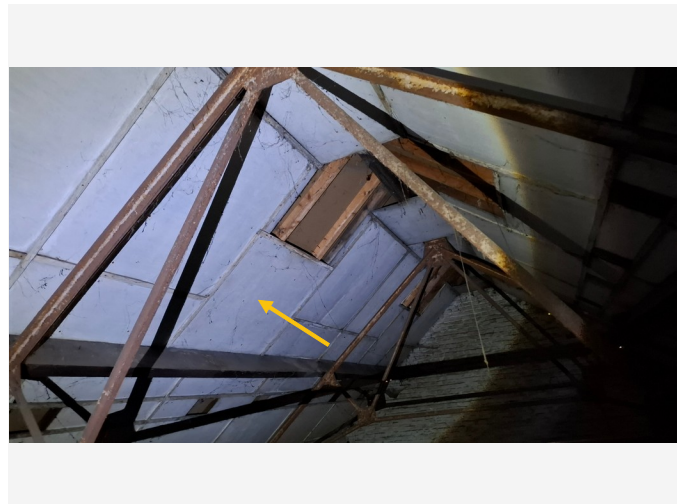
Het asbestmateriaal valt onder de mijlpaal van 2040.

**Dringend verwijderen**

Eindbeoordeling materiaalrisico	Hoog materiaalrisico en/of hoge kans op vezelvrijgave
---------------------------------	---

Gebondenheid	Categorie 1: hechtgebonden in oorsprong
Asbestsoort (vezeltype)	Crocidoliet aanwezig
Asbestconcentratie	Laag (< 50%)
Afschermingsgraad van het gehele materiaal	Geheel of deels vrij aan de binnenlucht, maar geen contact met binnenluchtstromen
Toestand van het materiaal	Matig beschadigd, matig verweerd

Beschrijving	Cementplaten dak schuur
Omgeving	Binnen
Primaire drager	Schuin dak
Asbestmateriaal	Plaat, paneel, tablet - Type Menuiserite
Bindmiddel van asbestmateriaal	Cement
Gebondenheid op basis van bindmiddel	Hecht
Hoeveelheid (oppervlakte - dikte - aantal)	<ul style="list-style-type: none"><li>• 80,00 m<sup>2</sup> - 1,00 cm - 1 stuk</li></ul>
Totaal volume	0,80 m <sup>3</sup>
Eenvoudig bereikbaar	Ja
Bevestigingswijze	<ul style="list-style-type: none"><li>• Geschroefd</li><li>• Genageld, geniet</li><li>• Onbekend</li></ul>
Identificatiemethode	<p>De asbestdeskundige beoordeelt het materiaal als asbestverdacht en dus asbesthoudend, en dit zonder monstername.</p> <p>Motivatie: De opdrachtgever weigert om het materiaal te laten bemonsteren.</p>
Destructieve handeling voor identificatie	Nee
Opmerking	Hoeveelheid is een ruwe inschatting

- Scherm in afwachting van verwijdering het asbestmateriaal af van luchtstromingen en verstoring: bijvoorbeeld door het te verpakken, te fixeren, af te dekken, signalisatie - afbakening aan te brengen, ...
- Verwijder dit asbestmateriaal zo snel mogelijk. Volg de toestand goed op.
- Voer bijkomende staalname(s) uit.

- Eenvoudige handelingen: mag via doe-het-zelf of door werknemer(s) met opleidingsattest eenvoudige handelingen  
Geen doe het zelf, enkel door werknemer met opleidingsattest eenvoudige handelingen

Laat deze werken uitvoeren door een erkend asbestverwijderaar.

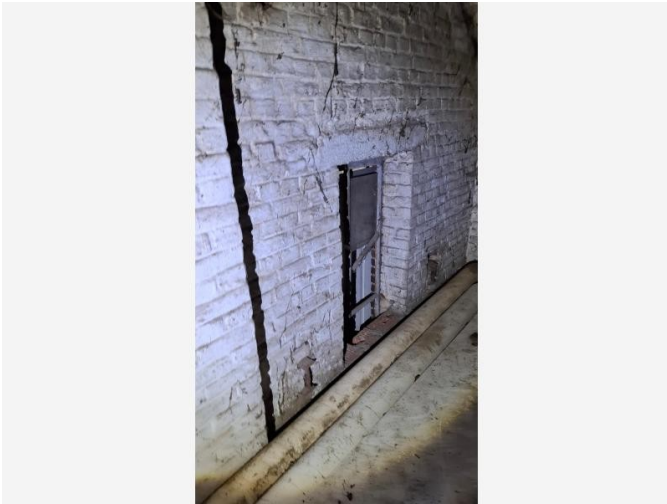
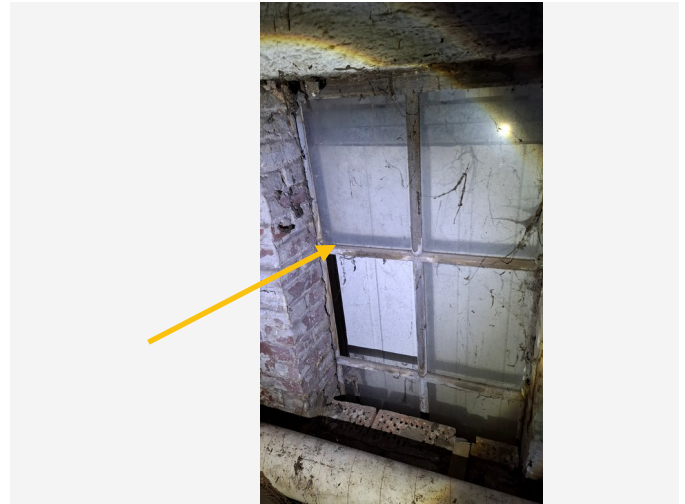
Het asbestmateriaal valt onder de mijlpaal van 2040.

Verwijderen

- Scherm in afwachting van verwijdering het asbestmateriaal af van luchtstromingen en verstoring: bijvoorbeeld door het te verpakken, te fixeren, af te dekken, signalisatie - afbakening aan te brengen, ...
- Verwijder dit asbestmateriaal zo snel mogelijk. Volg de toestand goed op.
- Voer bijkomende staalname(s) uit.

- Eenvoudige handelingen: mag via doe-het-zelf of door werknemer(s) met opleidingsattest eenvoudige handelingen  
Enkel door werknemer(s) met opleidingsattest eenvoudige handelingen;

Laat deze werken uitvoeren door een erkend asbestverwijderaar.

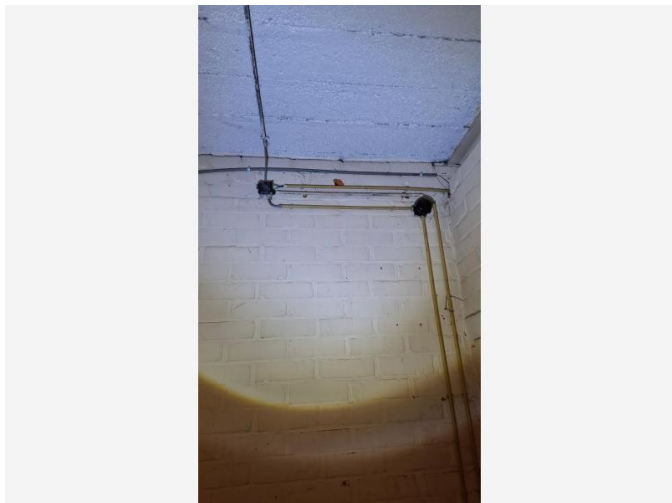
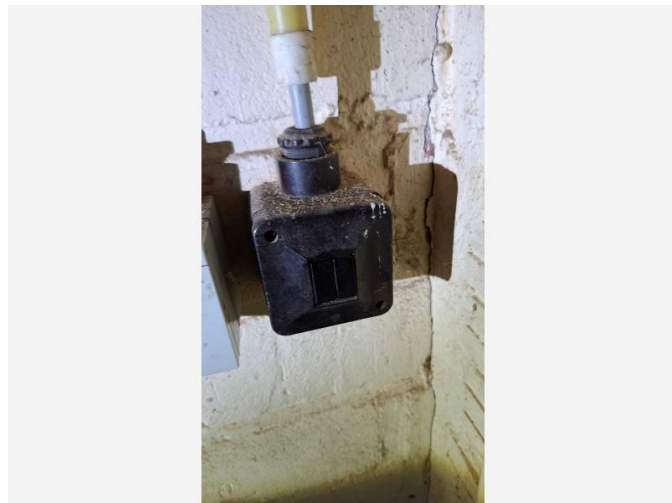
## Fiche 3: Bakeliet: alle toepassingen (schakelaar, apparatuur, enz.)

Asbestmateriaal

Voor verwijdering steeds de toepassing fixeren en/of bevochtigt en stofvorming vermijden. Lees: <https://ovam.vlaanderen.be/wie-mag-wat-verwijderen>

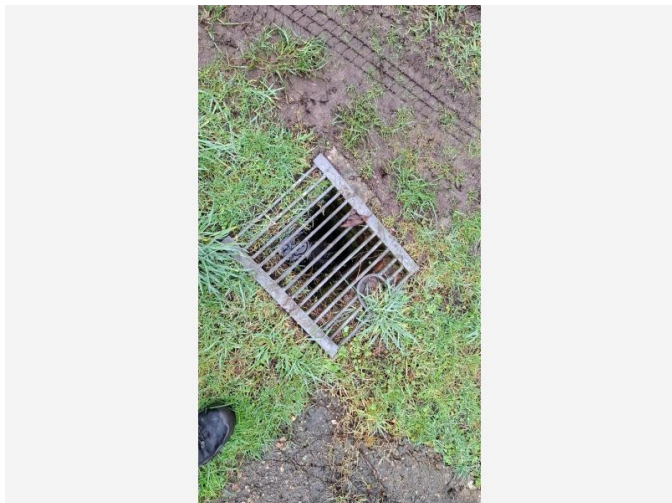
# Fiche 7: Y) Putdeksels en ondergrondse infrastructuur niet volledig onderzocht

Beperking

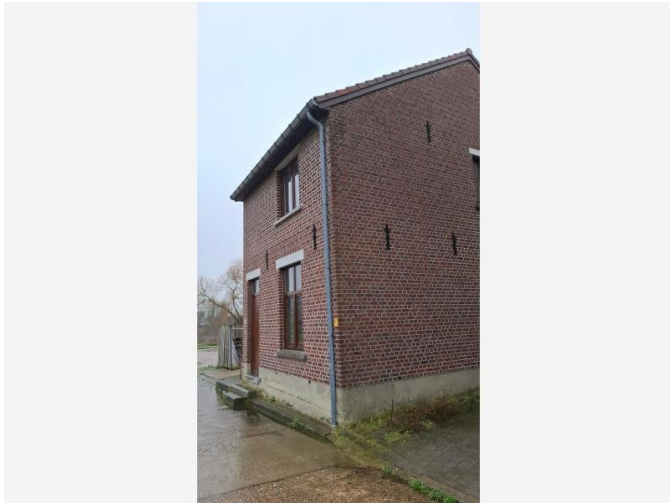
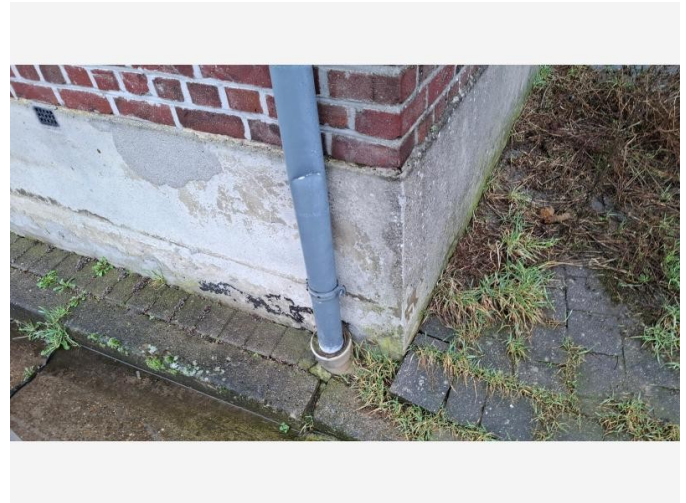
## Fiche 19: Crepi (buiten)gevel

Geen asbest

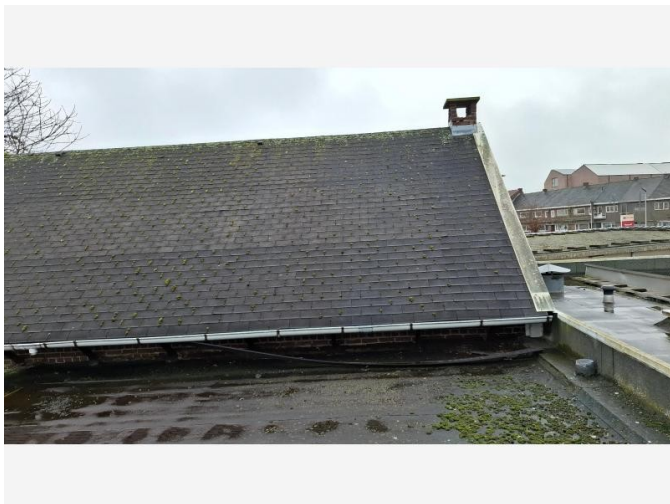
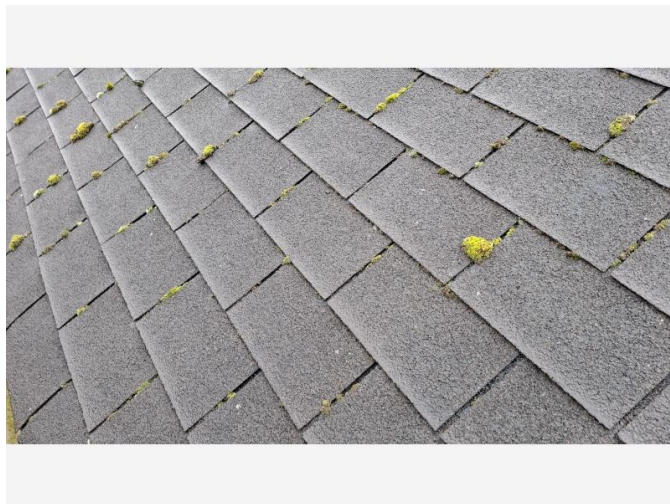
## Fiche 20: Roofing singels dak schuur

Geen asbest

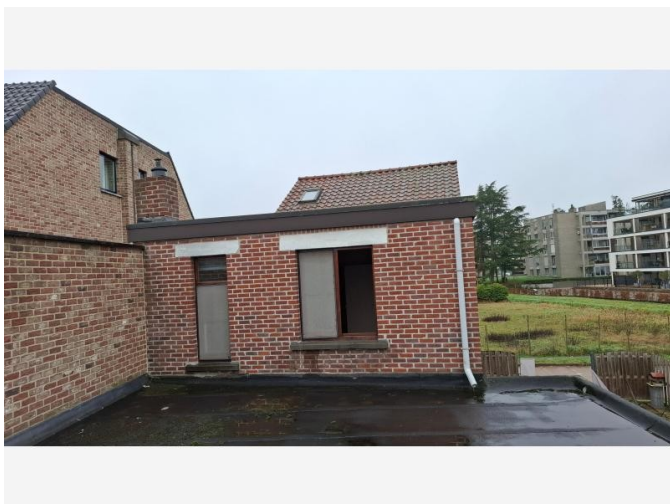
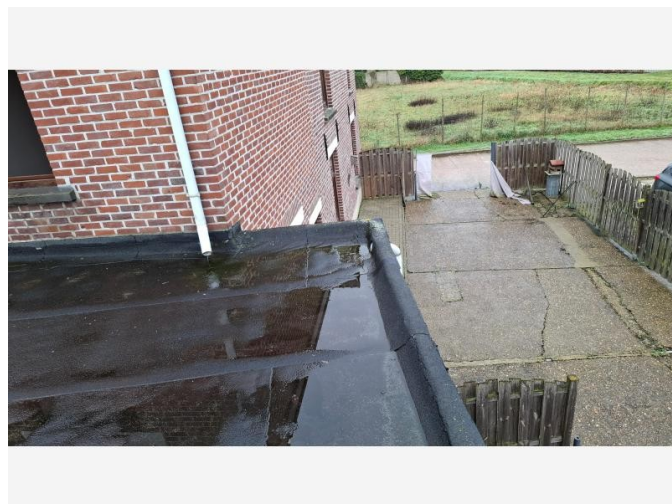
## Fiche 21: Roofing platdak +1 achterbouw

Geen asbest
