Asbestinventarisatetest

Leustraet 62, 3640 Kinrooi

Attestnummer : 20260121-000035.000

Niet-asbestveilig

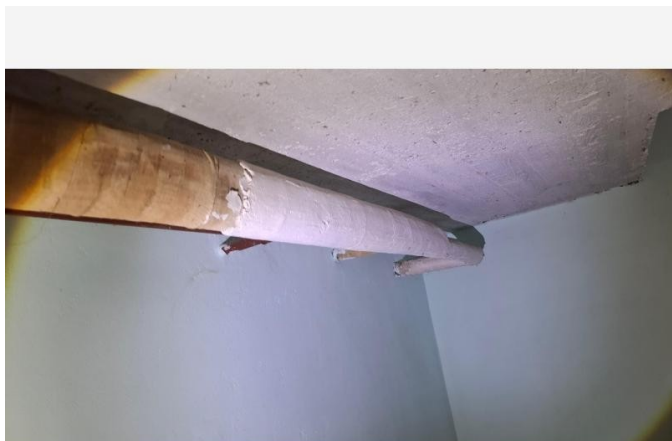
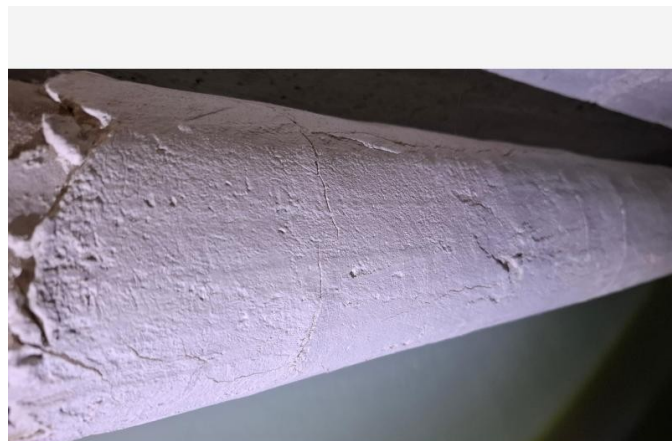
Eindbeoordeling materiaalrisico	Hoog materiaalrisico en/of hoge kans op vezelvrijgave
---------------------------------	---

Gebondenheid	Categorie 2: niet-hechtgebonden met matrix
Asbestsoort (vezeltype)	Amfibool aanwezig, uitgezonderd crocidoliet
Asbestconcentratie	Laag (< 50%)
Afschermingsgraad van het gehele materiaal	Geheel of deels (ook) vrij aan de binnenlucht
Toestand van het materiaal	Matig beschadigd, matig verweerd

#	Type	Referentie	Resultaat
1.1	Mengmonster	M3 recht 1	Amosiet
1.2	Mengmonster	M4 bocht	Amosiet

Beschrijving	Leidingisolatie kelder
Omgeving	Binnen
Primaire drager	HVAC infrastructuur en uitrusting
Asbestmateriaal	In-situ afwerkingslagen - Thermische isolatie
Bindmiddel van asbestmateriaal	Gips - kalk
Gebondenheid op basis van bindmiddel	Niet-hechtgebonden
Hoeveelheid (lengte - omtrek - dikte - aantal)	<ul style="list-style-type: none"> • 19,50 m - 35,00 cm - 3,00 cm - 1 stuk
Totaal volume	0,205 m ³
Eenvoudig bereikbaar	Ja
Bevestigingswijze	<ul style="list-style-type: none"> • Verlijmd, ingegoten, versmeerd
Identificatiemethode	Een monstername door de asbestdeskundige met laboanalyse door een asbestlabo.
Destructieve handeling voor identificatie	Nee
Opmerking	<p>Hoeveelheid is een ruwe inschatting.</p> <p>Ongeveer 6 meter van de leidingisolatie is met kalk afgesmeerd en bemonsterd. = asbesthoudend</p> <p>De overige leidingisolatie kan mogelijks gecontamineerd zijn, laat ook deze buizen mee verwijderen.</p> <p>Laat dit verder onderzoeken en neem indien nodig nog extra stalen.</p> <p>(Ingeval van asbesthoudende toepassing: Verwijder deze toepassing NIET zelf. Dit is een zeer schadelijke toepassing.</p> <p>Na verwijdering zal enkel met een attest van een erkend asbestverwijderaar deze fiche van het attest worden gehaald.)</p>

Dringend verwijderen

- Sluit de ruimte luchtdicht af en vermijd het betreden van de ruimte.
- Scherm in afwachting van verwijdering het asbestmateriaal af van luchtstromingen en verstoring: bijvoorbeeld door het te verpakken, te fixeren, af te dekken, signalisatie - afbakening aan te brengen, ...
- Verwijder dit asbestmateriaal zo snel mogelijk. Volg de toestand goed op.
- Voer bijkomende staalname(s) uit.

- Hermetische zone (erkend asbestverwijderaar)
Laat deze werken uitvoeren door een erkend asbestverwijderaar.
Zij kunnen de gepaste verwijderings methode bepalen voor deze situatie.
Informeel u voldoende en wees op de hoogte van de risico's bij verwijdering.
Zorg er voor dat ALLE resten mee worden verwijderd en dat de bodem/vloer/ruimte volledig proper wordt achtergelaten

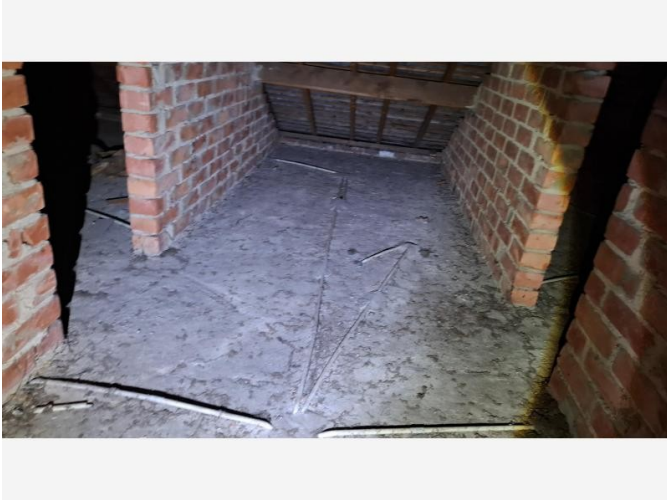
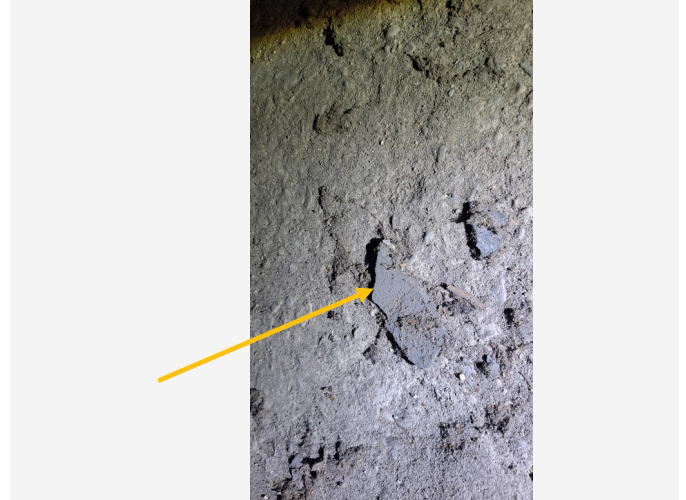
Fiche 2: Asbest afval zolder (stof + reststukken)

Beschrijving	Asbest afval zolder (stof + reststukken)
Type afvalstof	Betreft resten (contaminatie) van verwerking of beschadiging
Type resten (contaminatie)	<ul style="list-style-type: none">• Stof, deeltjes < 4 mm, flinters, gruis (los, opliggend)• Stof, deeltjes < 4 mm, flinters, gruis (vermengd in materiaal)• Stukken, fragmenten (los, opliggend)• Stukken, fragmenten (vermengd in materiaal)
Besmette materialen	<ul style="list-style-type: none">• Minerale wol (isolatie)
Bron van de resten	Leiendak woning
Omgeving	Binnen
Primaire drager	Vloer
Gebondenheid resten	Niet hecht
Hoeveelheid (gewicht - aantal)	<ul style="list-style-type: none">• 50,00 kg - 1 stuk
Totaal gewicht	50,00 kg
Eenvoudig bereikbaar	Ja
Identificatiemethode	De asbestdeskundige beoordeelt het materiaal als asbestverdacht en dus asbesthoudend, en dit zonder monstername.
Opmerking	<p>Hoeveelheid is een ruwe inschatting</p> <p>Laat de volledige zolder propermaken en verwijder alle gecontamineerde isolatie.</p>

Dringend verwijderen

- Scherm in afwachting van verwijdering het asbestafval af van luchtstromingen en verstoring: bijvoorbeeld door het te verpakken, te fixeren, af te dekken, signalisatie - afbakening aan te brengen, ...
- Sluit de ruimte luchtdicht af en vermijd het betreden van de ruimte in afwachting van verwijdering.
- Verwijder het asbestafval.
- Vermijd het bewerken of het intensief betreden (belopen, rijden, ...) van de verontreinigde zone. Is dit niet mogelijk vraag dan advies aan een erkend bodemsaneringsdeskundige voor verdere maatregelen.

- Eenvoudige handelingen: enkel door erkend asbestverwijderaar
Laat deze werken uitvoeren door een erkend asbestverwijderaar.

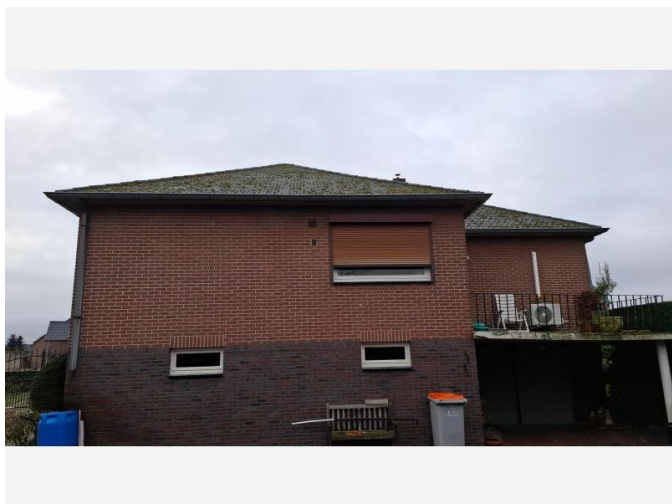
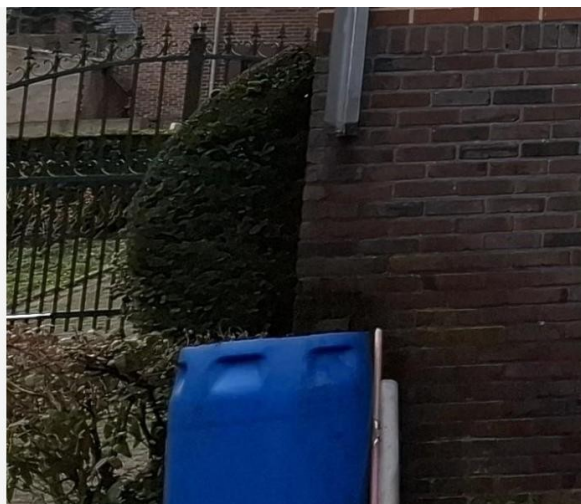
Beschrijving	Sediment asbestresten regenton
Type afvalstof	Betreft resten (contaminatie) van verwerking of beschadiging
Type resten (contaminatie)	<ul style="list-style-type: none">Stof, deeltjes < 4 mm, flinters, gruis (los, opliggend)
Besmette materialen	<ul style="list-style-type: none">Geen (er is geen vermenging met ander materiaal)
Bron van de resten	Leiendak woning
Omgeving	Buiten
Primaire drager	Infrastructuur hemelwater (opvang en afvoer)
Gebondenheid resten	Niet hecht
Hoeveelheid (gewicht - aantal)	<ul style="list-style-type: none">2,00 kg - 1 stuk
Totaal gewicht	2,00 kg
Eenvoudig bereikbaar	Ja
Identificatiemethode	De asbestdeskundige beoordeelt het materiaal als asbestverdacht en dus asbesthoudend, en dit zonder monstername.
Opmerking	Sediment van asbestresten dat achterblijft in de regenton.

Dringend verwijderen

- Verwijder het asbestafval.

- Eenvoudige handelingen: mag via doe-het-zelf of door werknemer(s) met opleidingsattest eenvoudige handelingen
Spoel het sediment van de regen ton leeg in de riool.

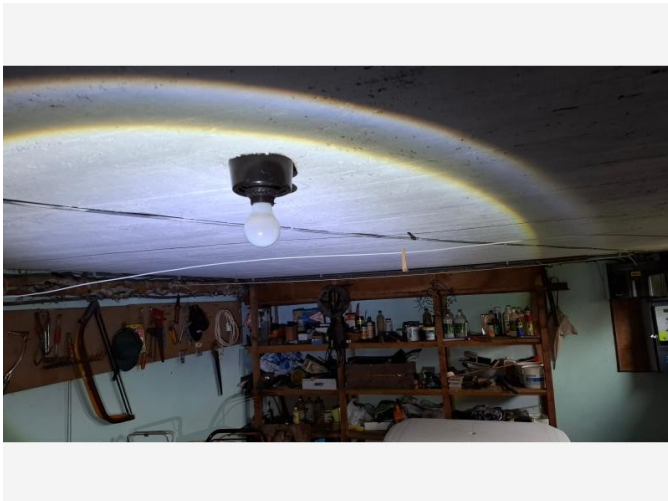
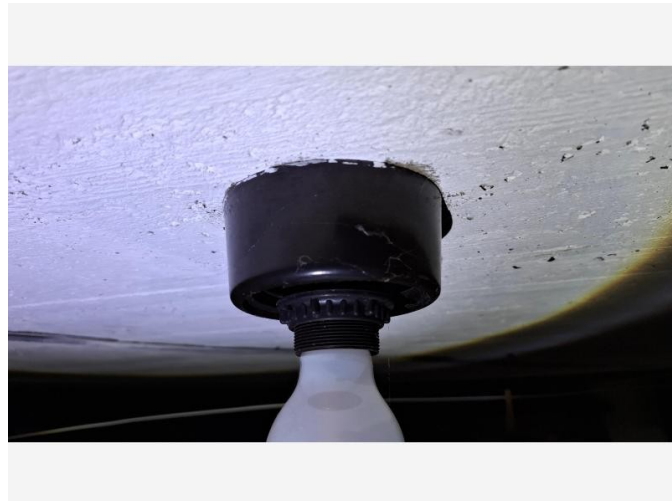
Fiche 8: Bakeliet: alle toepassingen (schakelaar, apparatuur, enz.)

Beschrijving	Bakeliet: alle toepassingen (schakelaar, apparatuur, enz.)
Omgeving	Grenst aan binnen- en buitenlucht
Primaire drager	Communicatie en elektrische infrastructuur en uitrusting
Asbestmateriaal	Plaat, paneel, tablet - Type Bakeliet
Bindmiddel van asbestmateriaal	Kunststof of -hars
Gebondenheid op basis van bindmiddel	Hecht
Hoeveelheid (oppervlakte - dikte - aantal)	<ul style="list-style-type: none"> • 0,80 m² - 0,50 cm - 1 stuk
Totaal volume	0,004 m ³
Eenvoudig bereikbaar	Ja
Bevestigingswijze	<ul style="list-style-type: none"> • Onbekend
Identificatiemethode	<p>De asbestdeskundige beoordeelt het materiaal als asbestverdacht en dus asbesthoudend, en dit zonder monstername.</p> <p>Motivatie: De monstername brengt andere schade aan dan schade die inherent is aan de monstername.</p>
Destructieve handeling voor identificatie	Nee
Opmerking	<p>Hoeveelheid onbekend: dit is een ruwe schatting.</p> <p>Bakeliet is een harde, iets brosse kunststof met een bruinzwarte kleur of witte kleur.</p> <p>Schakelaars, armaturen, oude meterkasten of andere elektriciteit toepassingen die deze kleur hebben kunnen asbest bevatten.</p> <p>Ook radiatorcransen, deurklinken, enz. van dit type zijn mogelijkst asbesthoudend.</p> <p>Deze toepassingen komen op verschillende plaatsen in het inspectiegebied voor.</p> <p>Controleer het volledige inspectiegebied en zorg dat alle bakelieten toepassingen verwijderd worden.</p> <p>Op het plan zijn de meest zichtbare toepassingen aangeduid, maar de kans is zeer groot dat niet alle bakelieten toepassingen erop staan. Let hier dus zeker mee op tijdens het verwijderen van deze toepassing.</p>

Voor verwijdering steeds de toepassing fixeren en/of bevochtigt en stofvorming vermijden. Lees: <https://ovam.vlaanderen.be/wie-mag-wat-verwijderen>

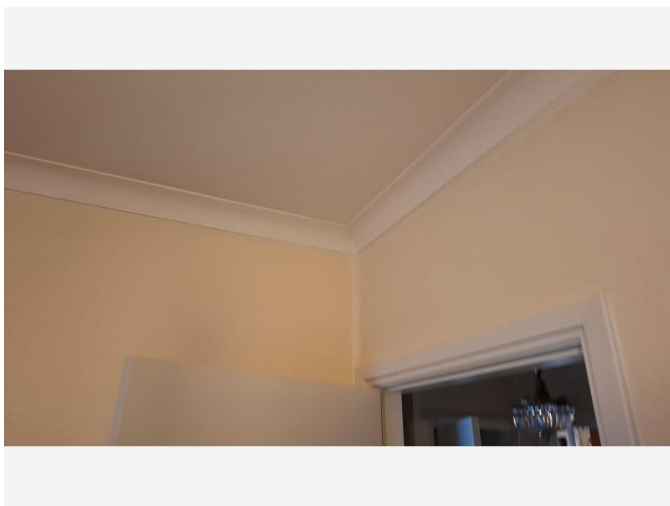
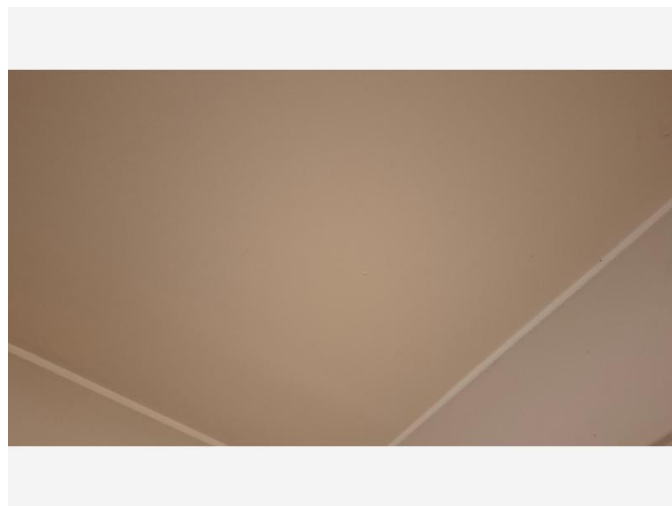
Fiche 24: Pleisterwerk plafond

Beschrijving	Pleisterwerk plafond
Omgeving	Binnen
Primaire drager	Plafond
Bindmiddel van materiaal	Gips - kalk
Gebondenheid op basis van bindmiddel	Niet-hechtgebonden
Hoeveelheid (oppervlakte - dikte - aantal)	• 75,00 m ² - 1,00 cm - 1 stuk
Totaal volume	0,75 m ³
Identificatiemethode	Een monstername door de asbestdeskundige met laboanalyse door een asbestlabo.
Destructieve handeling voor identificatie	Nee
Opmerking	<p>Hoeveelheid is een ruwe inschatting. Volgende ruimtes zijn bemonsterd:</p> <ul style="list-style-type: none">-Natte ruimte: Badkamer-Trappenhal: trap naar kelder-Individuele ruimtes: Slaapkamer-Stooklokaal: Geen pl aanwezig

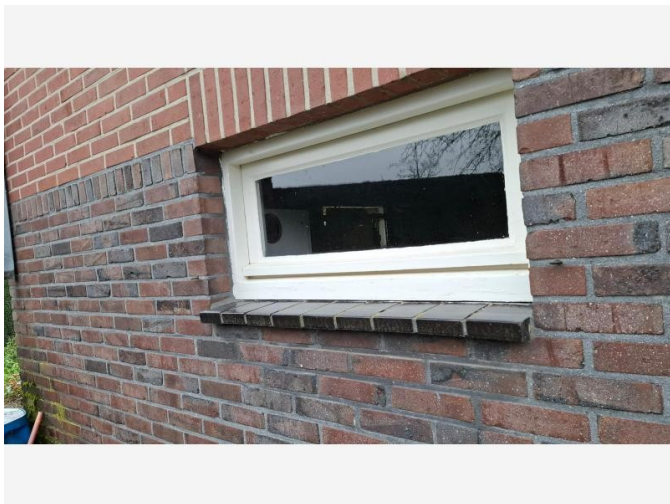
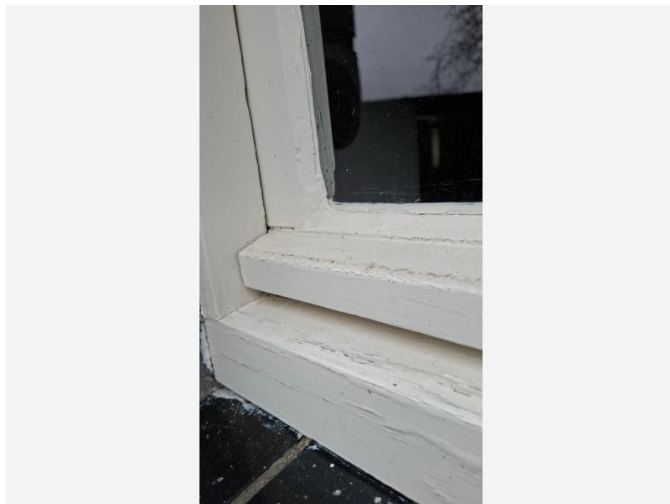
Fiche 27: Stopverf houten vensters

Beschrijving	Stopverf houten vensters
Omgeving	Grenst aan binnen- en buitenlucht
Primaire drager	Wandopening verticaal (raam, deur, ...)
Bindmiddel van materiaal	Kitten, mastiek, pasta
Gebondenheid op basis van bindmiddel	Hecht
Hoeveelheid (gewicht - aantal)	<ul style="list-style-type: none">• 1,50 kg - 1 stuk
Totaal gewicht	1,50 kg
Identificatiemethode	Een monstername door de asbestdeskundige met laboanalyse door een asbestlabo.
Destructieve handeling voor identificatie	Nee
Opmerking	Hoeveelheid is een ruwe inschatting.

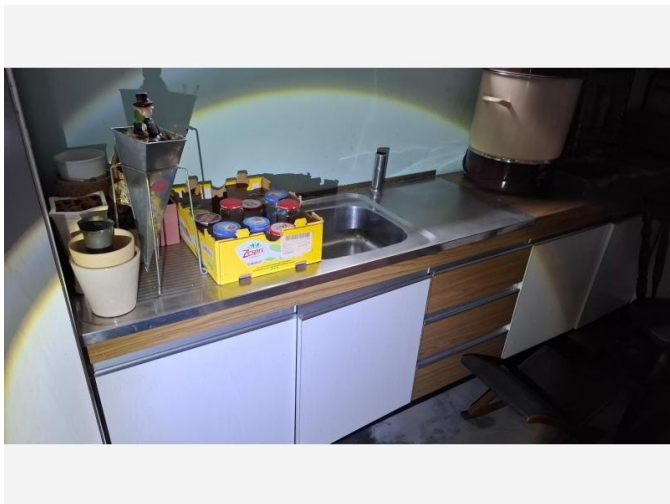
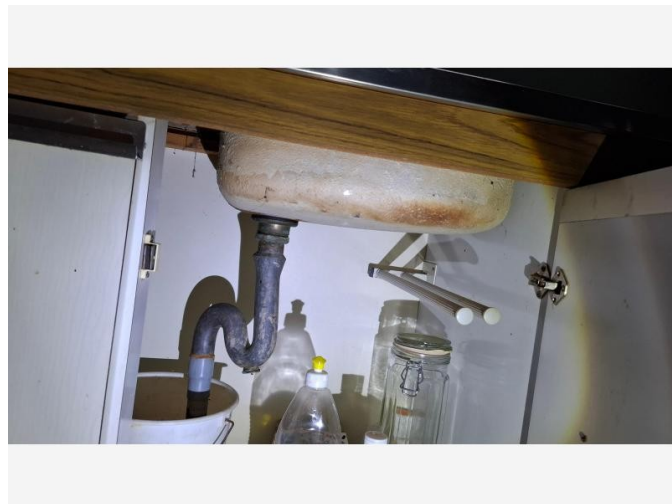
Beschrijving	Verf/couting onderkant pompbak kelder
Omgeving	Binnen
Primaire drager	Inrichting (meubilair, ...)
Bindmiddel van materiaal	Kunststof of -hars
Gebondenheid op basis van bindmiddel	Hecht
Hoeveelheid (oppervlakte - aantal)	• 0,50 m ² - 1 stuk
Totale oppervlakte	0,50 m ²
Identificatiemethode	Een monstername door de asbestdeskundige met laboanalyse door een asbestlabo.
Destructieve handeling voor identificatie	Nee
Opmerking	Hoeveelheid is een ruwe inschatting,

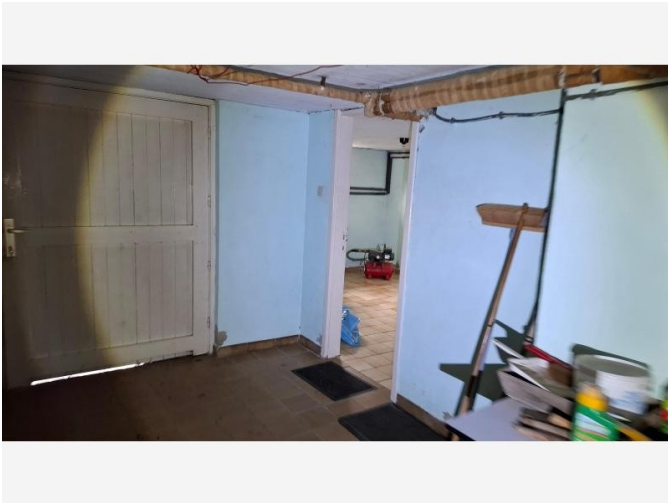
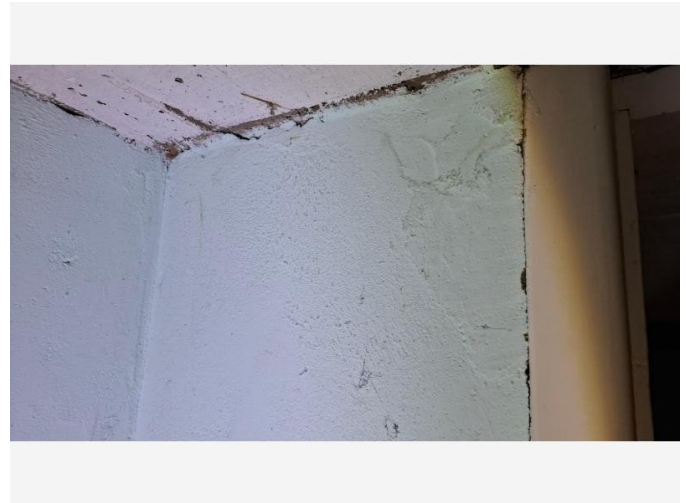
Beschrijving	Pleisterwerk/afsmeerlaag kelder
Omgeving	Buiten
Primaire drager	Binnenwand
Bindmiddel van materiaal	Cement
Gebondenheid op basis van bindmiddel	Hecht
Hoeveelheid (gewicht - aantal)	<ul style="list-style-type: none">• 200,00 kg - 1 stuk
Totaal gewicht	200,00 kg
Identificatiemethode	Een monstername door de asbestdeskundige met laboanalyse door een asbestlabo.
Destructieve handeling voor identificatie	Nee
Opmerking	Hoeveelheid is een ruwe inschatting
