Asbestinventarisatetest

Vullerstraat 1/2, 3680 Maaseik

Attestnummer : 20260127-000349.000

Zone 1: Hoofdgebouw

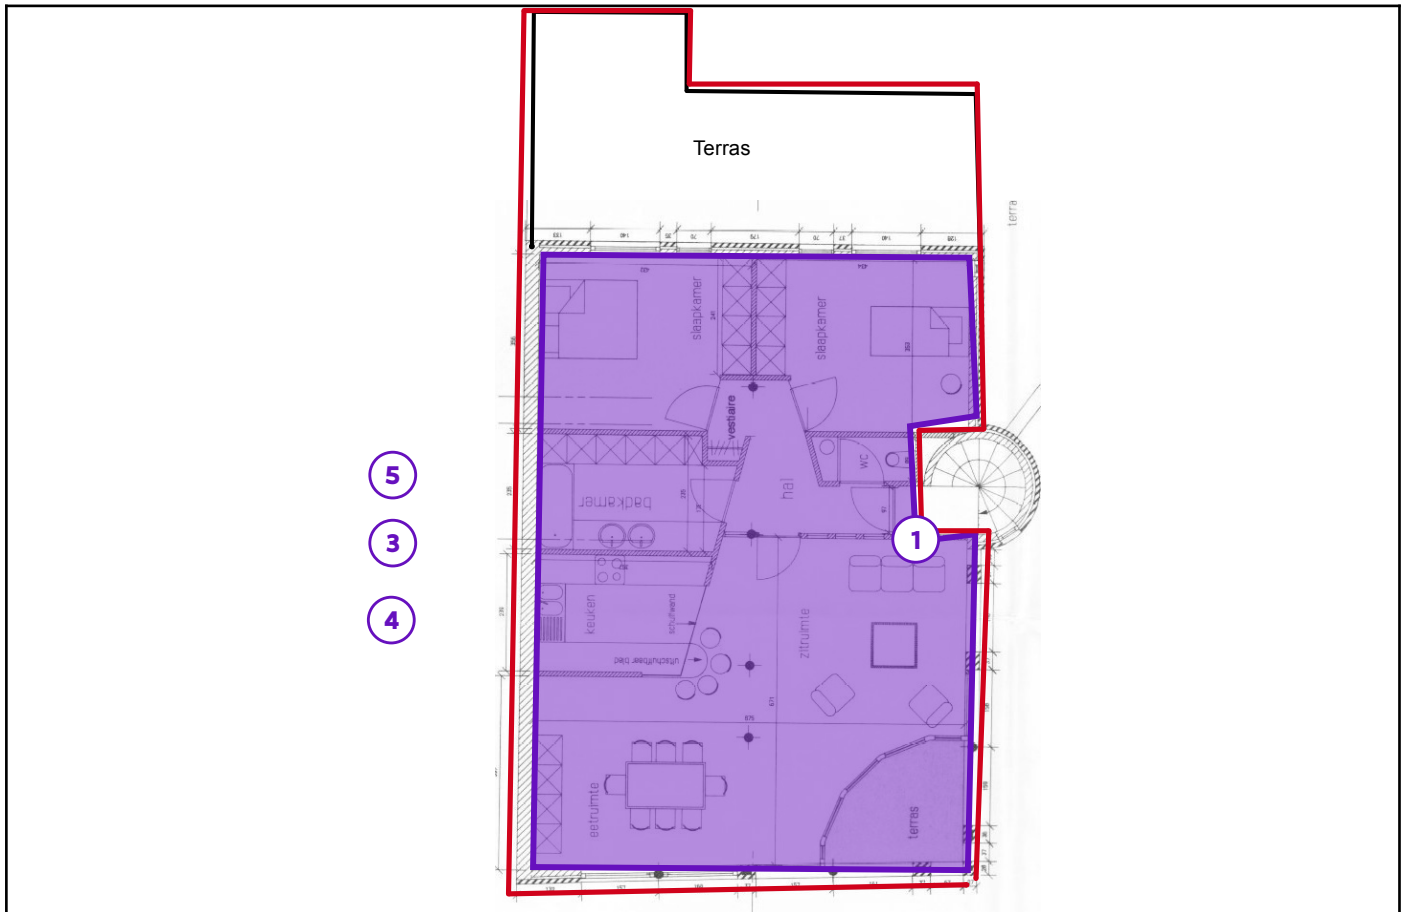
Plan 1.1: Verdiep 1 inspectiegebied

Beschrijving	Type	Actie
1. A) Gipskartonplaten muren en/of plafonds niet verdacht	Advies	-
3. X) Onderzoek met het nieuwe inspectieprotocol	Advies	-
4. X) Algemeen advies	Advies	-
5. X) Gemeenschappelijke delen	Advies	-

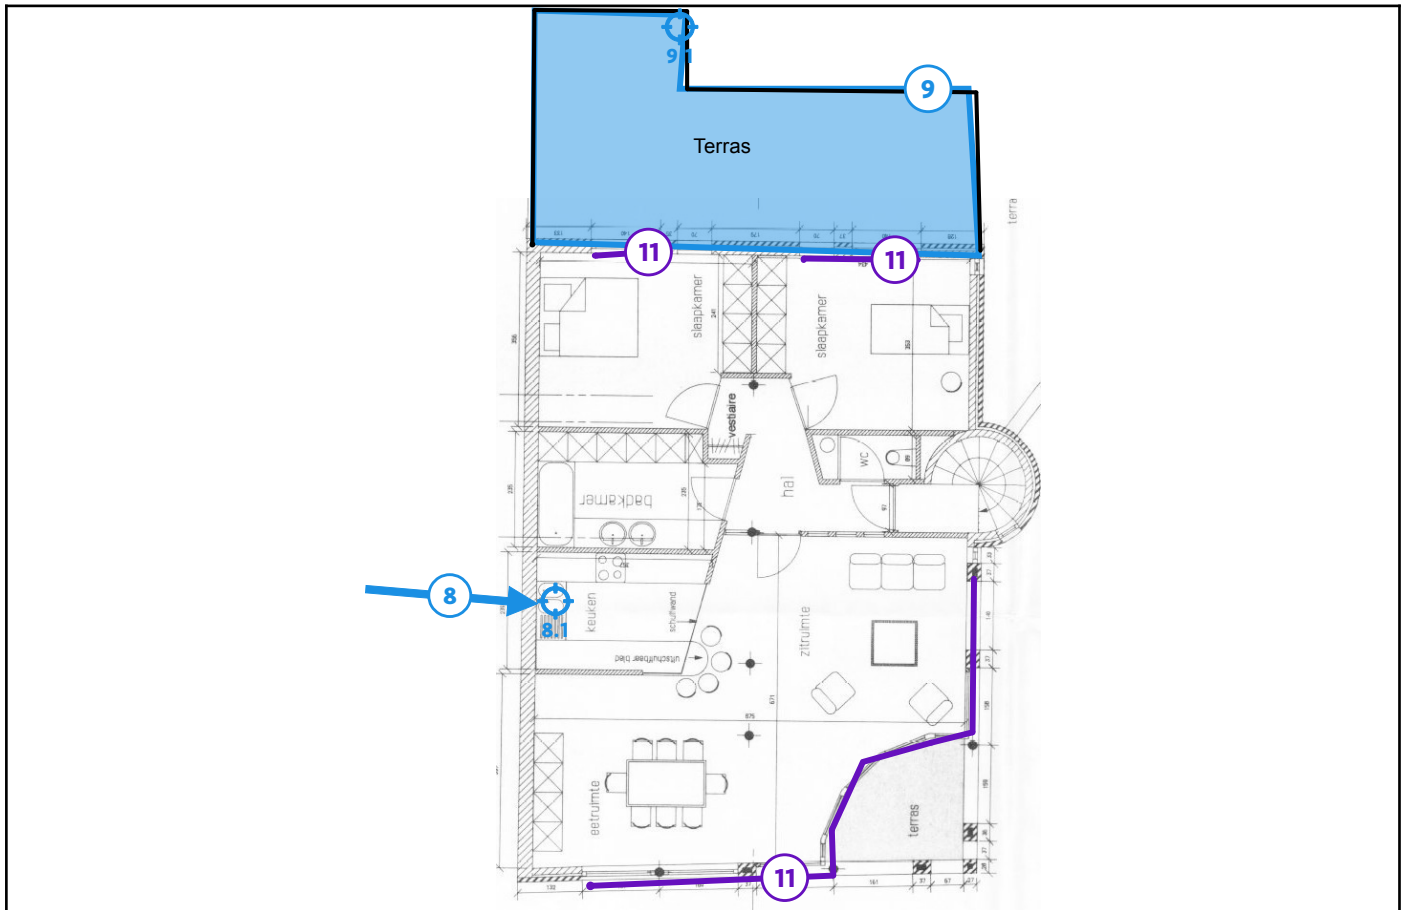
Plan 1.2: Verdiep 1 deel 2

Beschrijving	Type	Actie
8. Antidreun onderkant pompbak	Geen asbest	-
8.1 Code: M1	Puntmonster	-
9. Roofing platdak	Geen asbest	-
9.1 Code: M2	Puntmonster	-
11. A) Kit rondom vensters niet verdacht	Overige ruimte of materiaal	-

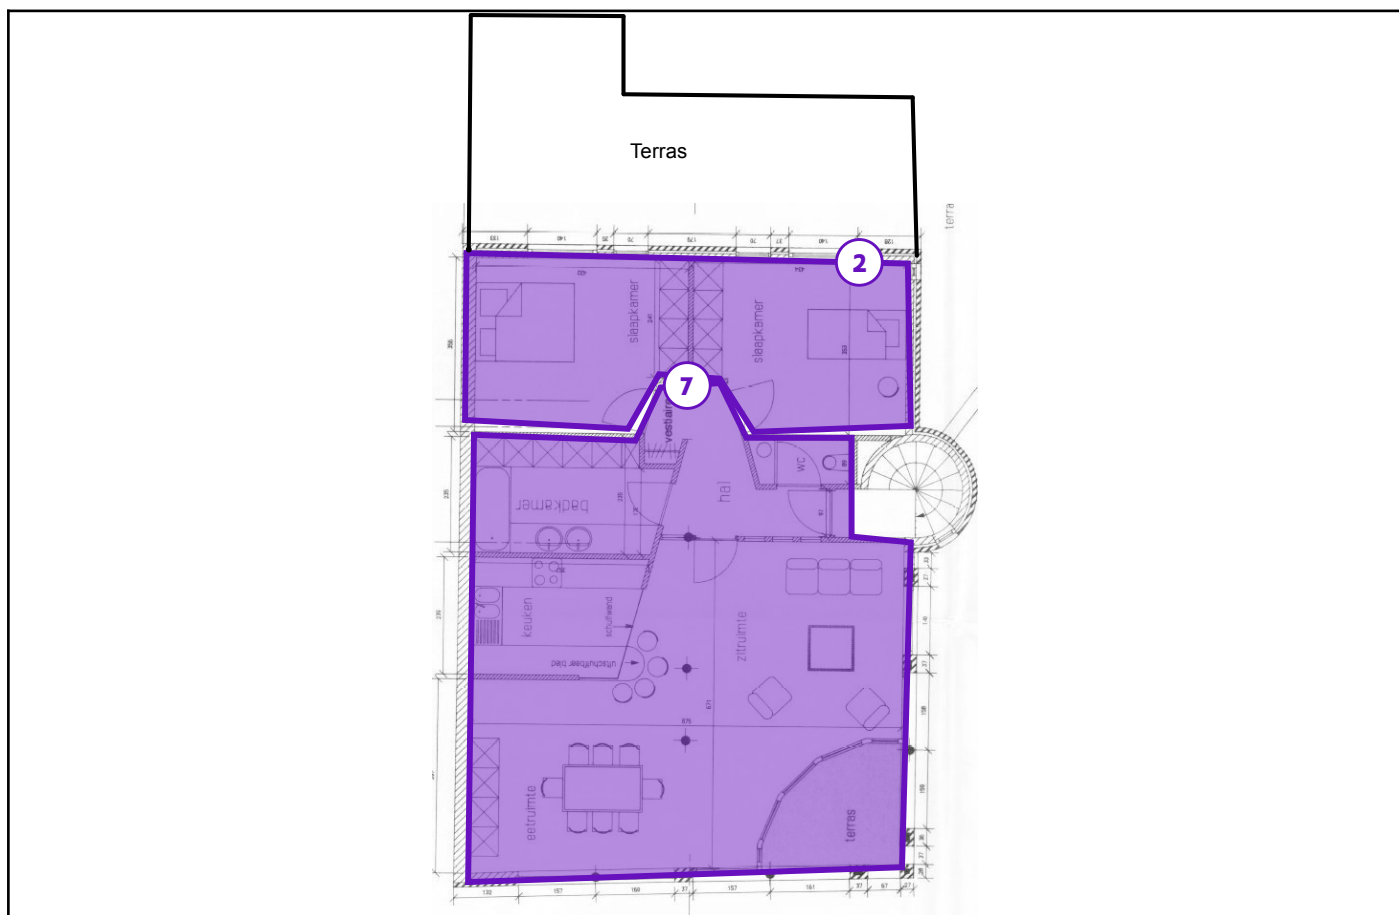
Plan 1.3: Verdiep 1 deel 3

Beschrijving	Type	Actie
2. A) laminaat/parket/kurk niet verdacht	Advies	-
7. AA) Vloertegel lijm-smeerlagen (verdacht)	Advies	-

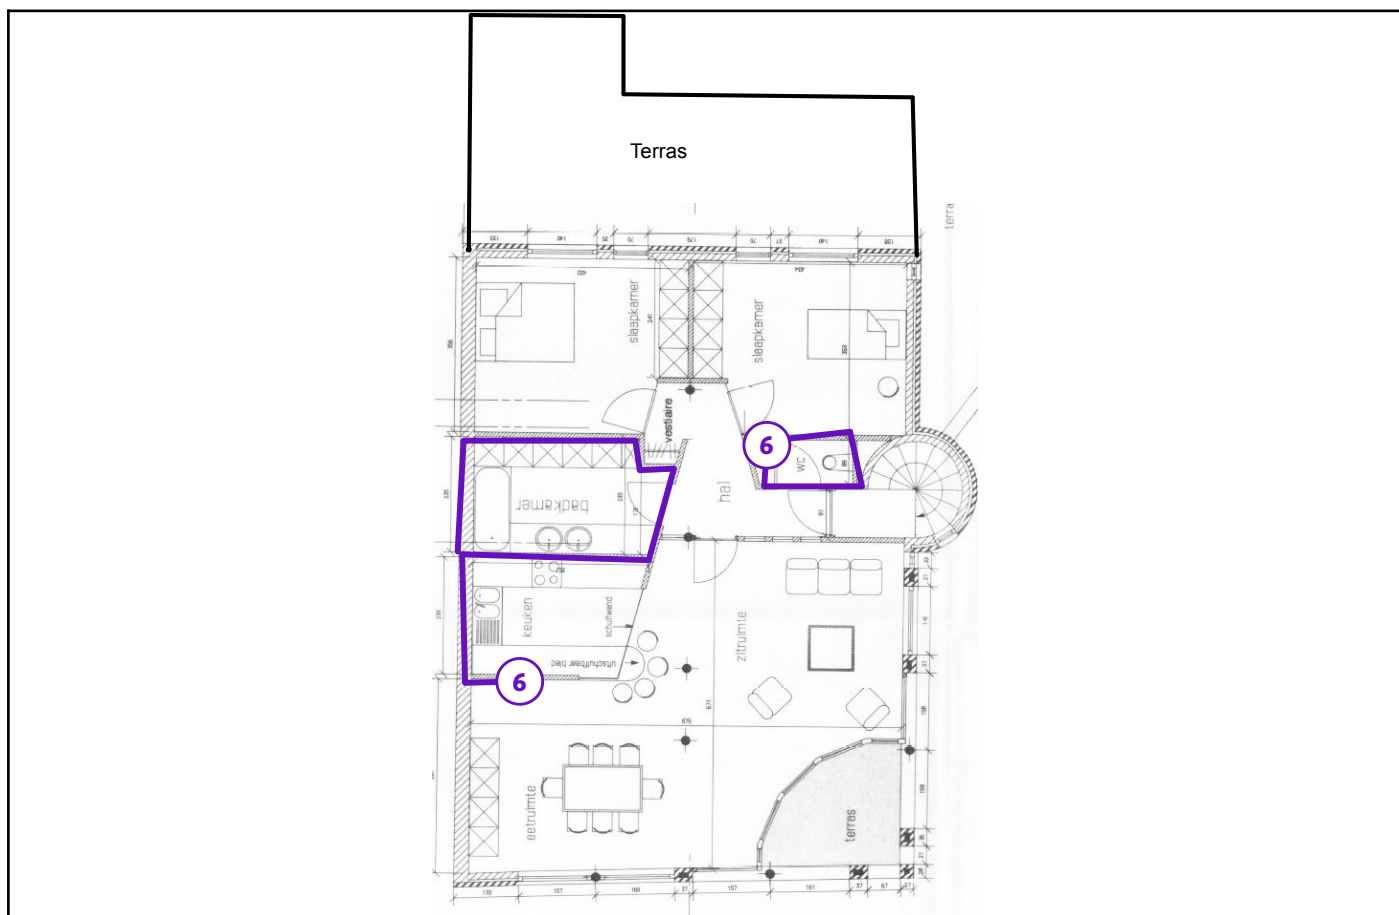
Plan 1.4: Verdiep 1 deel 4

Beschrijving	Type	Actie
6. AA) Wandtegel lijm-smeerlagen (verdacht)	Advies	-
