Asbestinventarisatetest

Acacialaan 48, 3990 Peer

Attestnummer : 20250802-000040.000

Niet-asbestveilig

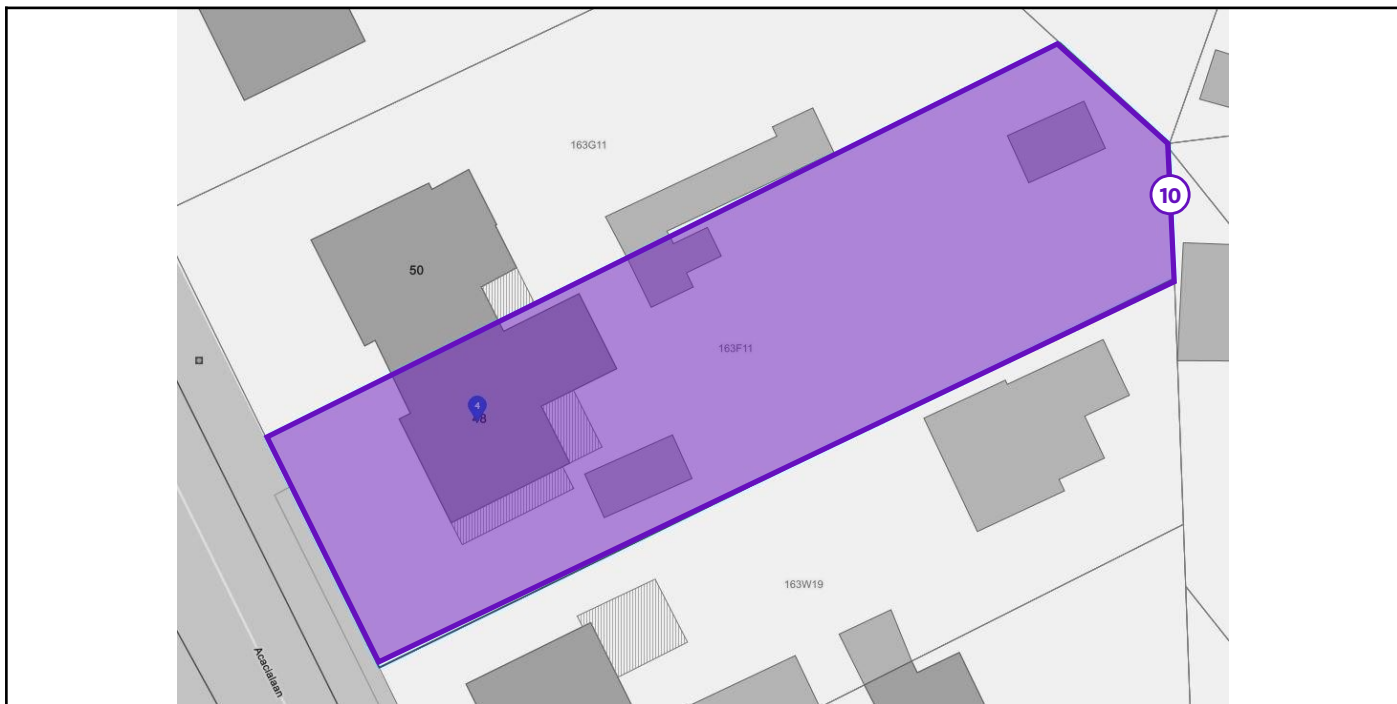
Plan 1.2: inspectiegebied deel 2

Beschrijving	Type	Actie
10. Putdeksels en ondergrondse infrastructuur	Beperking	-

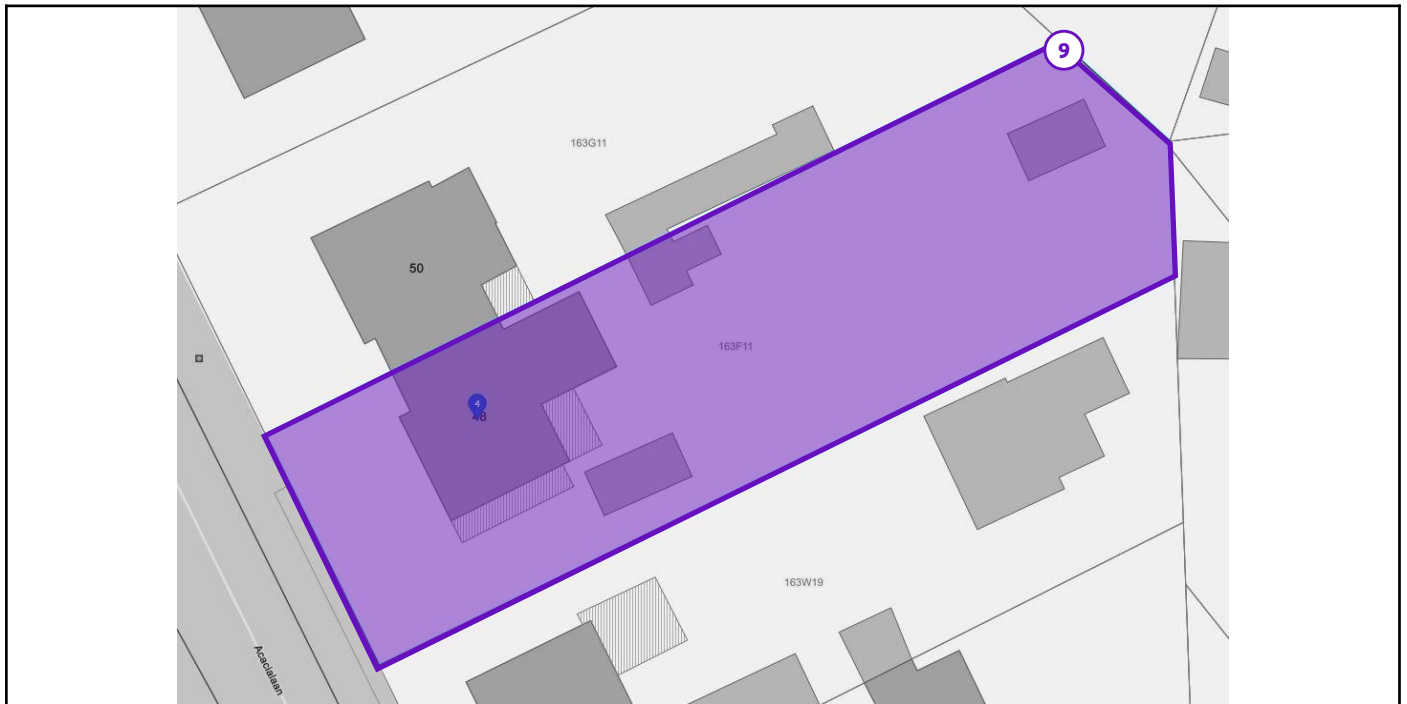
Plan 1.3: inspectiegebied deel 3

Beschrijving	Type	Actie
9. Overwoekerd en onderkomen tuin vol met afval	Beperking	-

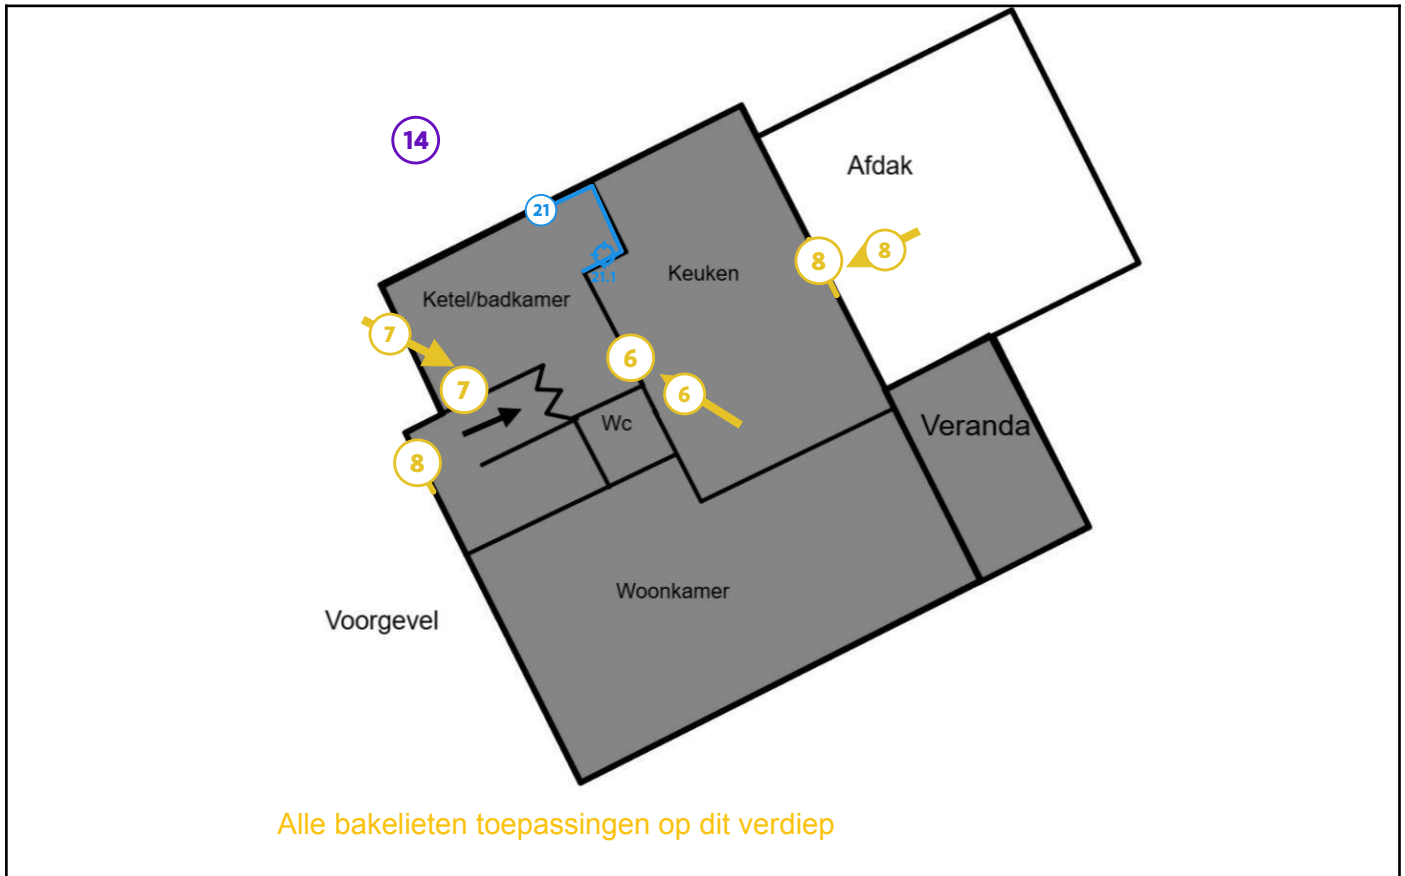
Plan 1.4: GVL deel 1

Beschrijving	Type	Actie
6. Schouw luikjes in de woning	Asbestmateriaal	Zorgvuldig beheren
7. Bakeliet (schakelaar, elektrische apparatuur, en andere)	Asbestmateriaal	Zorgvuldig beheren
8. Glassal paneel deuren	Asbestmateriaal	Zorgvuldig beheren
14. Algemeen advies	Advies	-
21. Tegellijm badkamer gvl	Geen asbest	-
21.1 Code: M6	Puntmonster	-

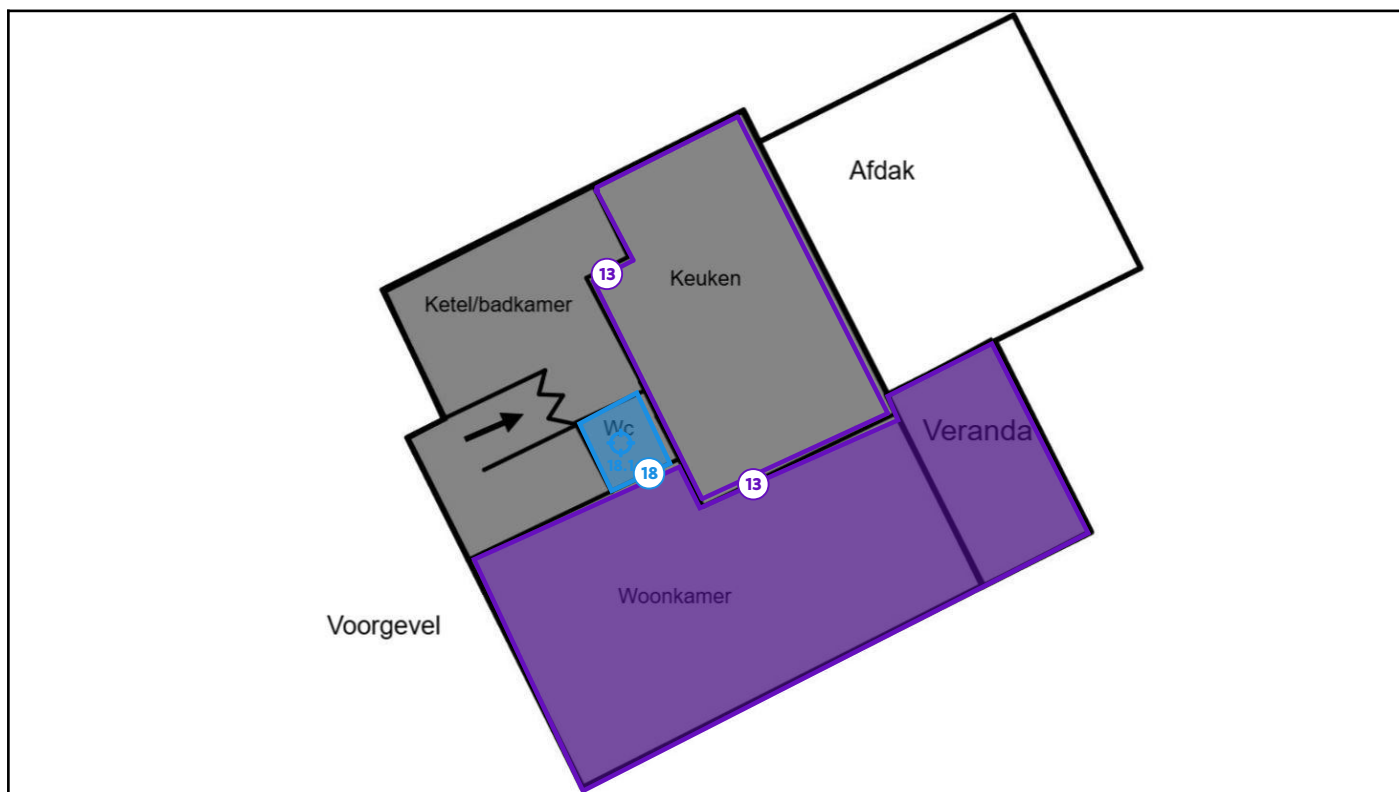
Plan 1.5: GVL deel 2

Beschrijving	Type	Actie
13. Gipskartonplaten muren en/of plafonds	Advies	-
18. Pleisterwerk plafond	Geen asbest	-
18.1 Code: m2	Mengmonster	-

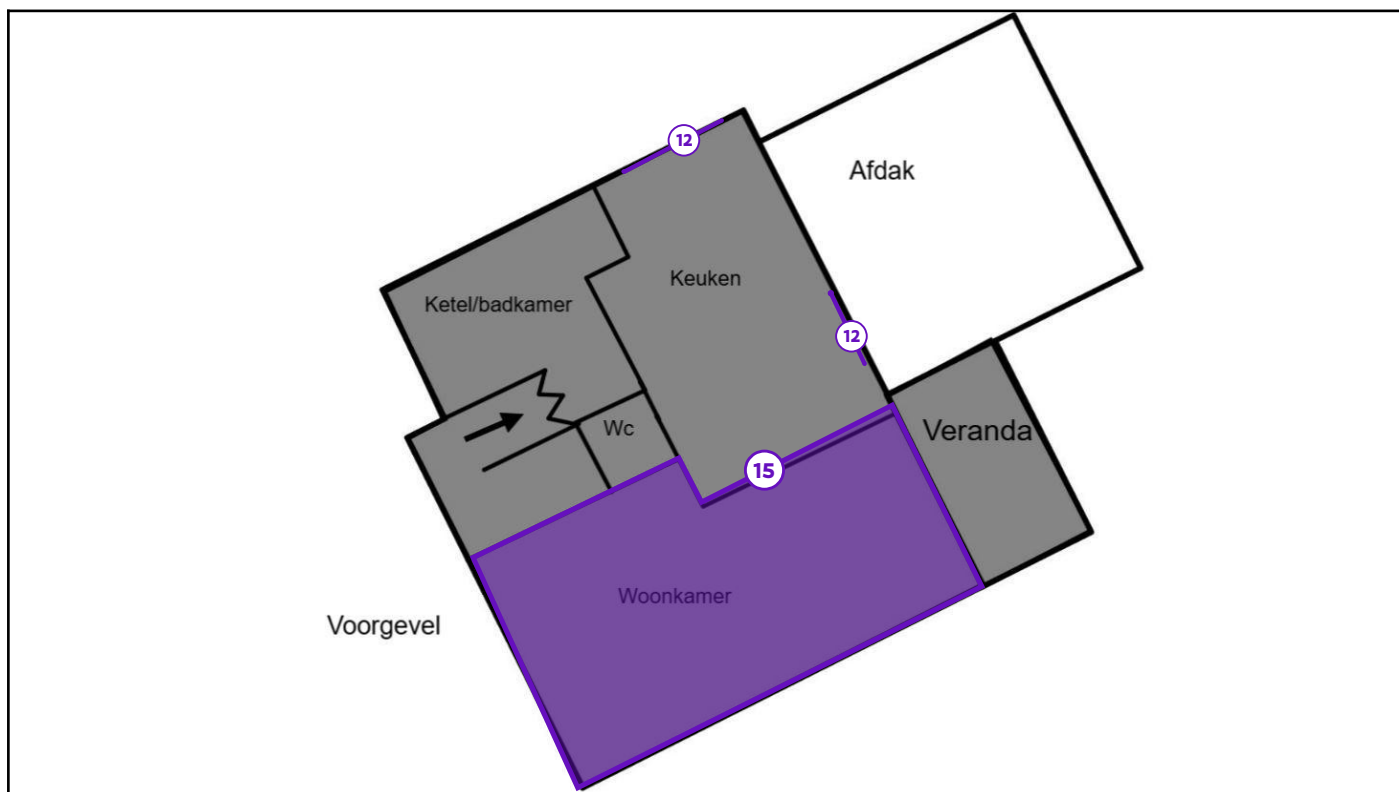
Plan 1.7: GVL deel 4

Beschrijving	Type	Actie
12. Lijm-smeerlagen bij wand en vloertegels	Advies	-
15. Laminaat: (asbest) toepassingen onder de laminaat	Advies	-

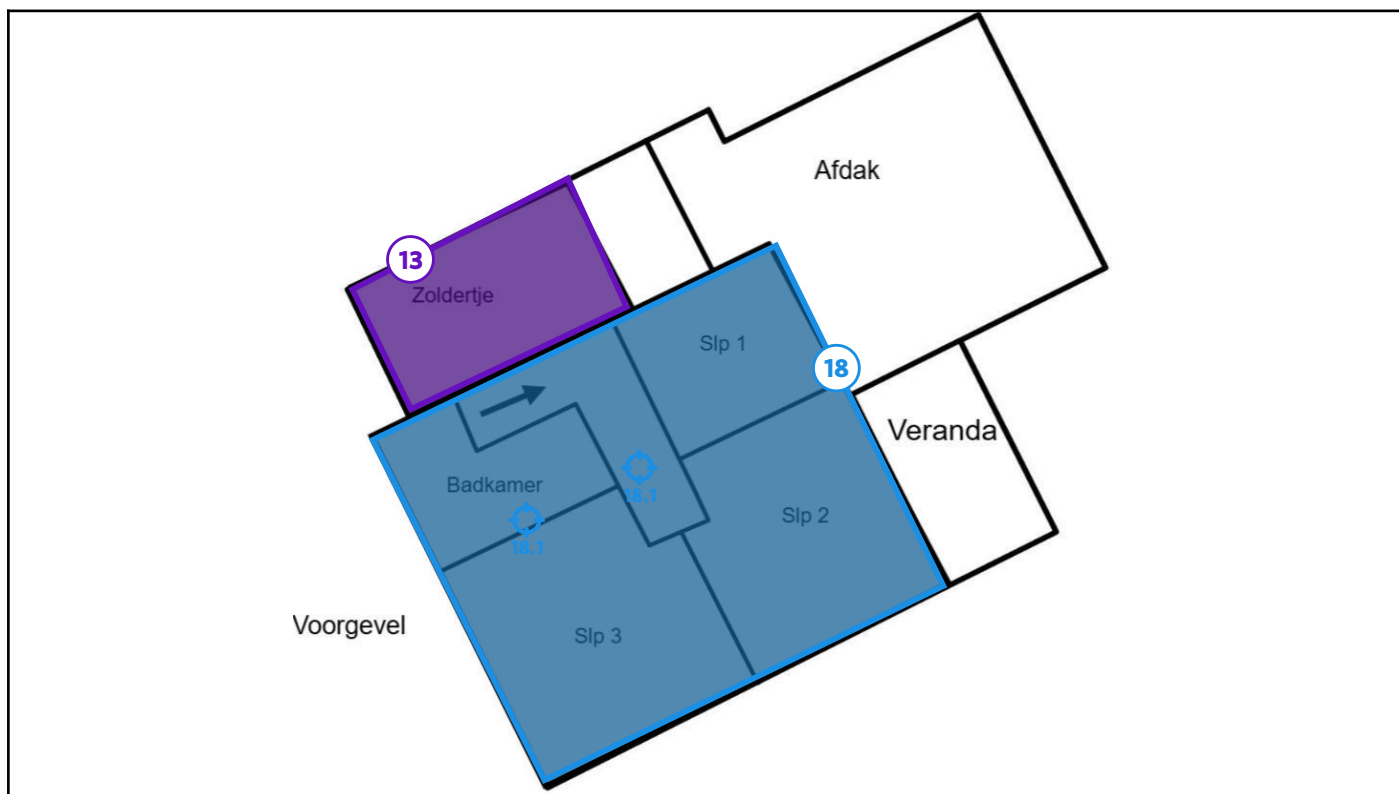
Plan 1.8: Verdiep 1 deel 1

Beschrijving	Type	Actie
13. Gipskartonplaten muren en/of plafonds	Advies	-
18. Pleisterwerk plafond	Geen asbest	-
18.1 Code: m2	Mengmonster	-

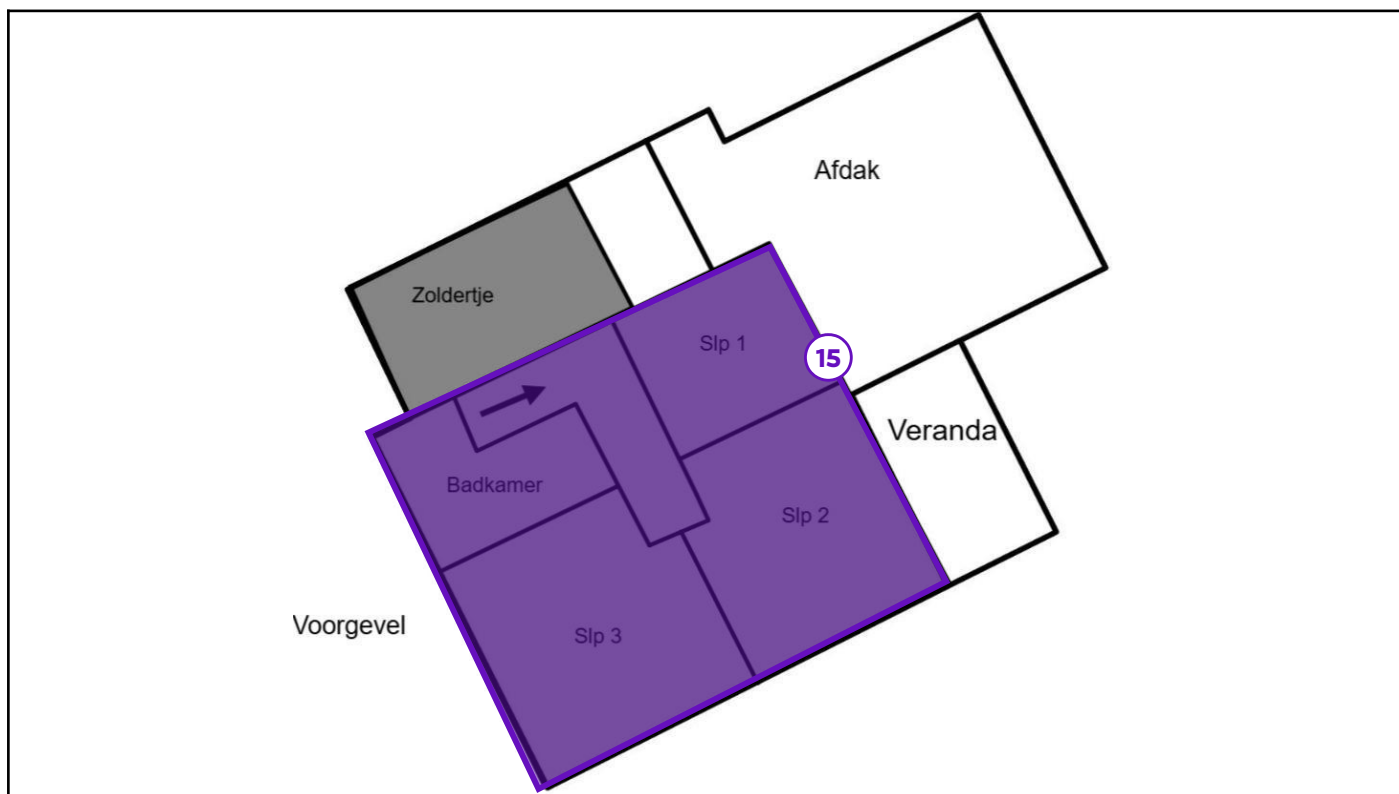
Plan 1.10: Verdiep 1 deel 3

Beschrijving	Type	Actie
15. Laminaat: (asbest) toepassingen onder de laminaat	Advies	-

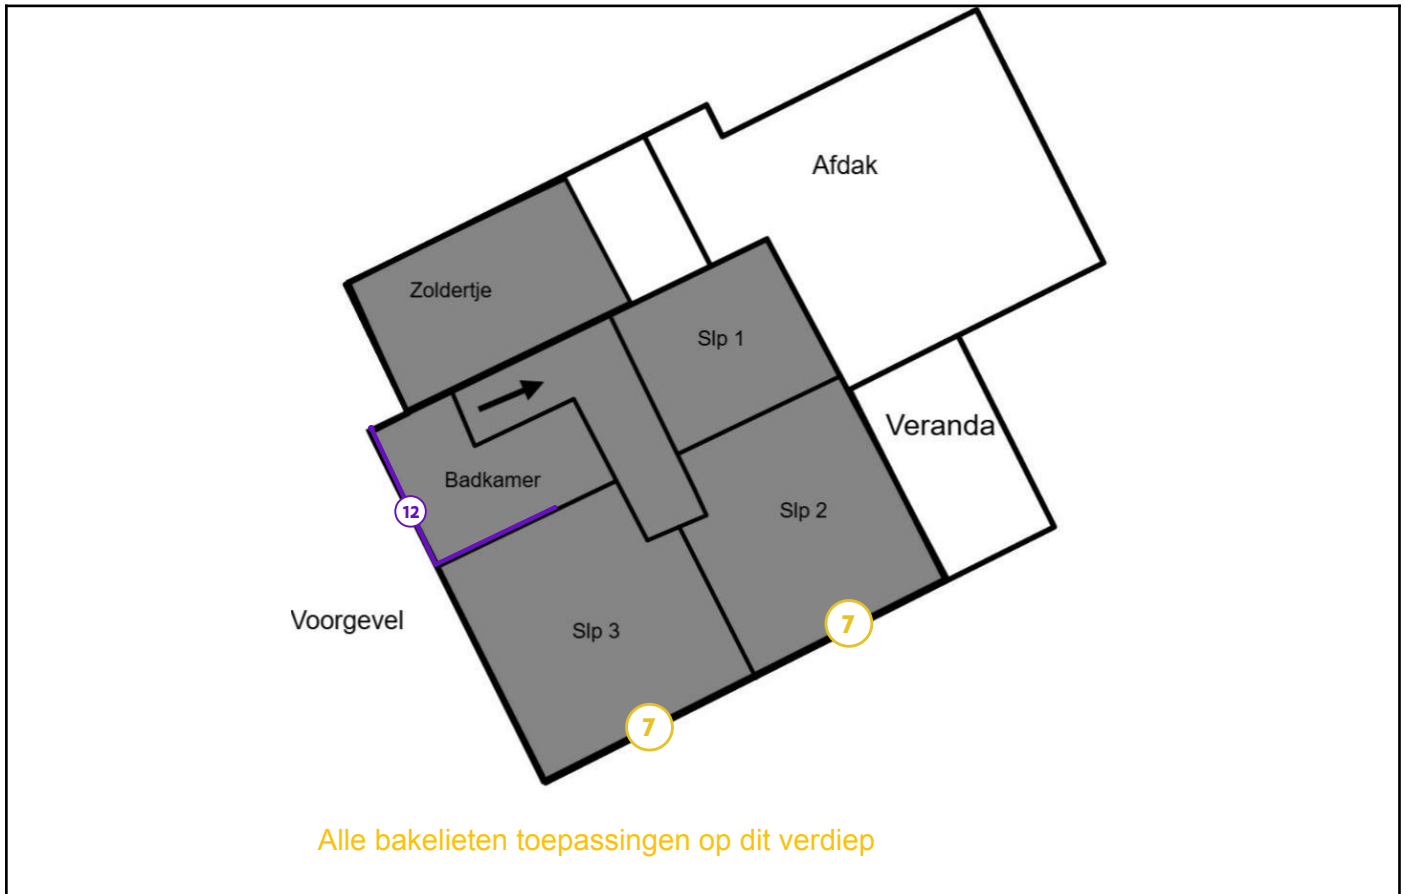
Plan 1.11: Verdiep 1 deel 4

Beschrijving	Type	Actie
7. Bakeliet (schakelaar, elektrische apparatuur, en andere)	Asbestmateriaal	Zorgvuldig beheren
12. Lijm-smeerlagen bij wand en vloertegels	Advies	-

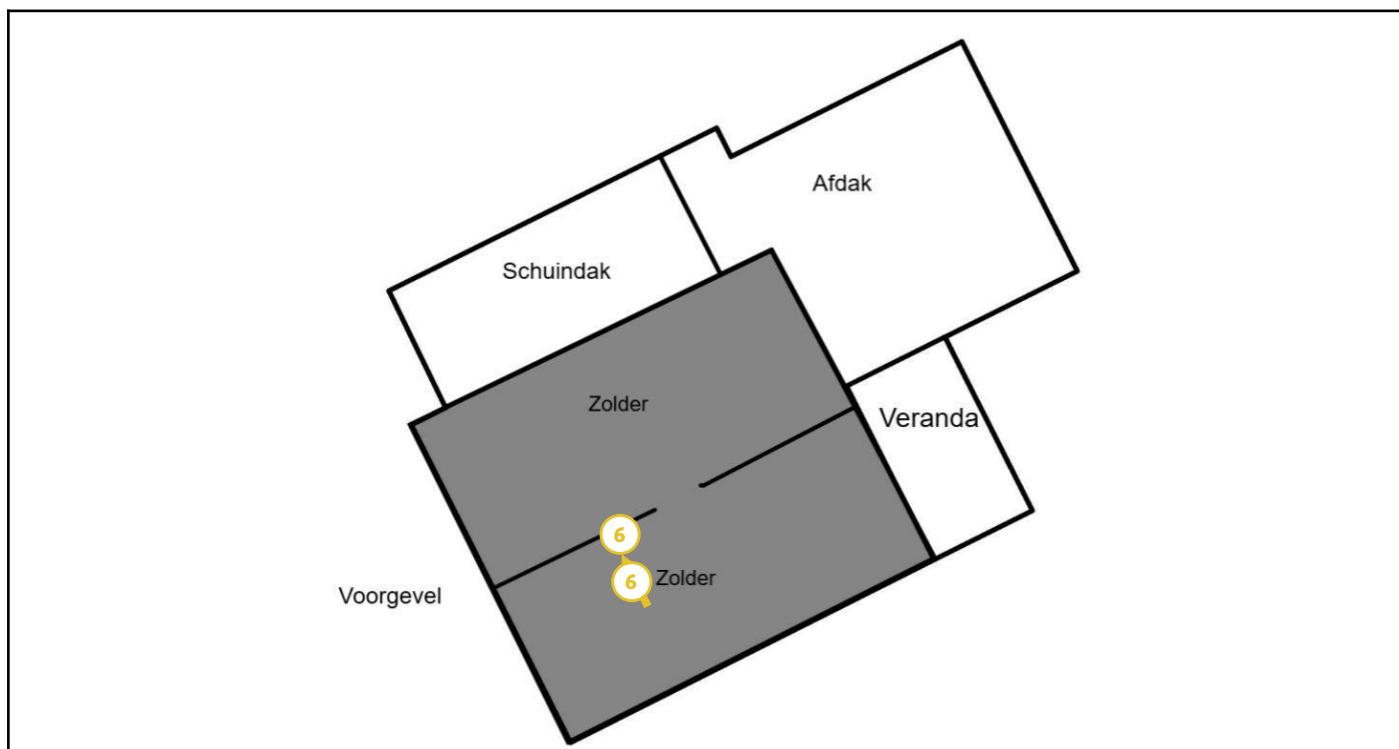
Plan 1.13: Zolder deel 2

Beschrijving	Type	Actie
6. Schouw luikjes in de woning	Asbestmateriaal	Zorgvuldig beheren

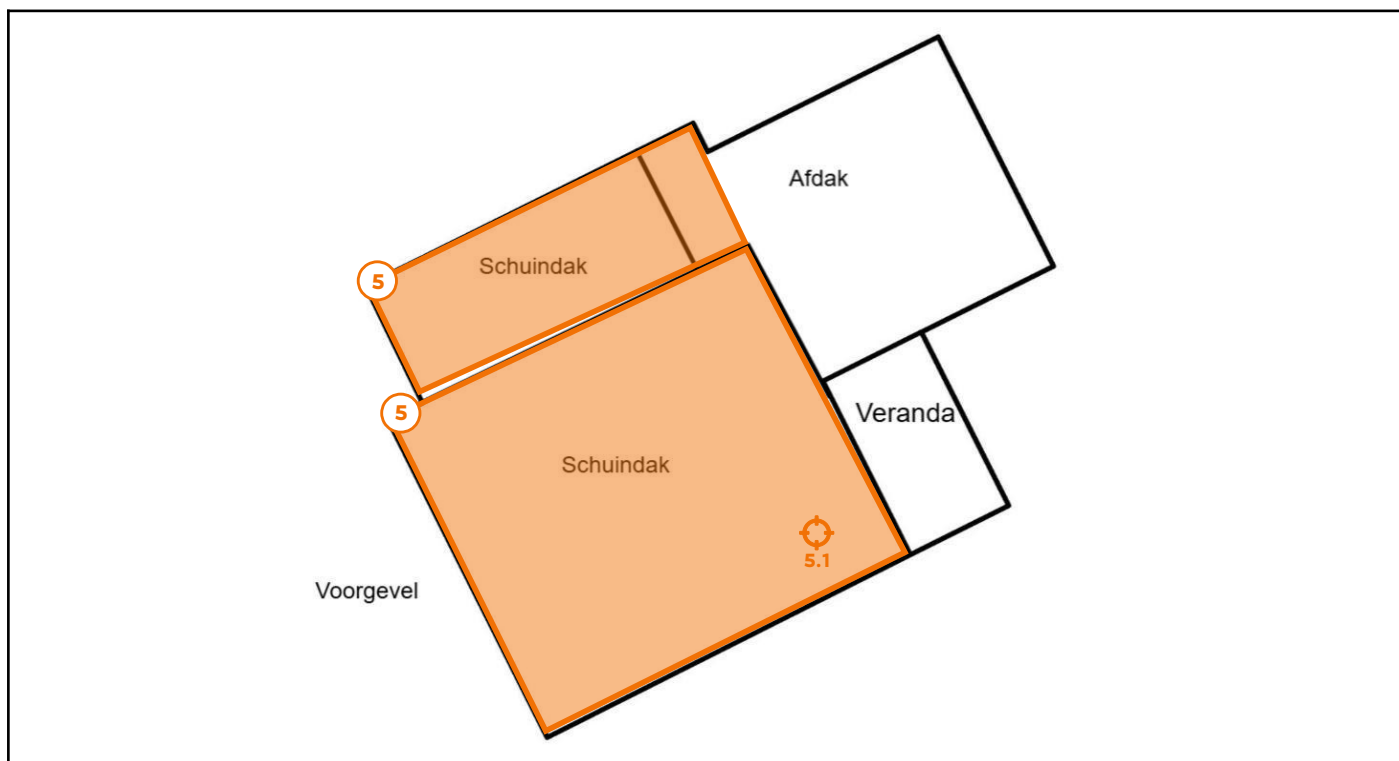
Plan 1.14: Dak/ onderdak deel 1

Beschrijving	Type	Actie
5. Onderdak menuiserite	Asbestmateriaal	Maatregelen nemen
5.1 Code: M3	Puntmonster	-

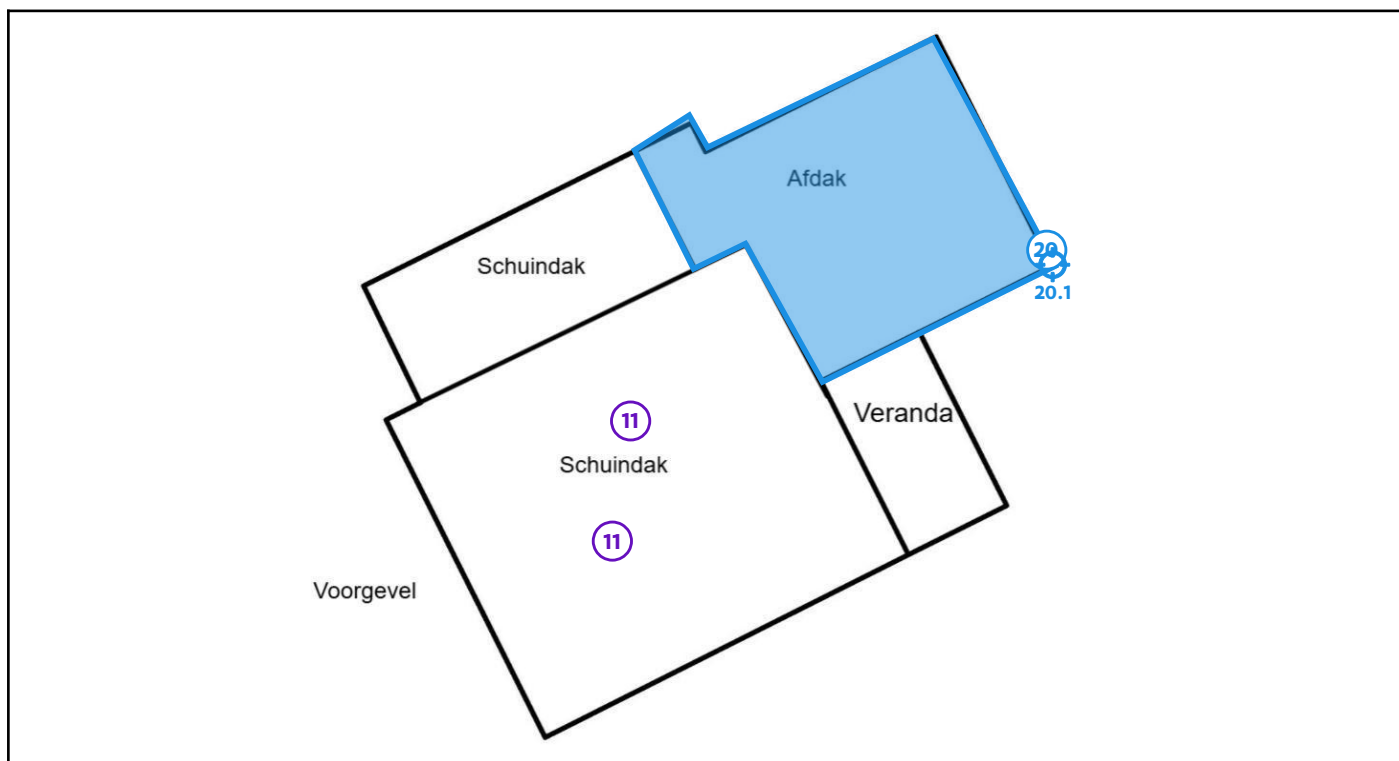
Plan 1.15: Dak/ buiten deel 2

Beschrijving	Type	Actie
11. Schouw: mogelijke asbesttoepassing niet inspecteerbaar	Beperking	-
20. Roofing afdak	Geen asbest	-
20.1 Code: M5	Puntmonster	-

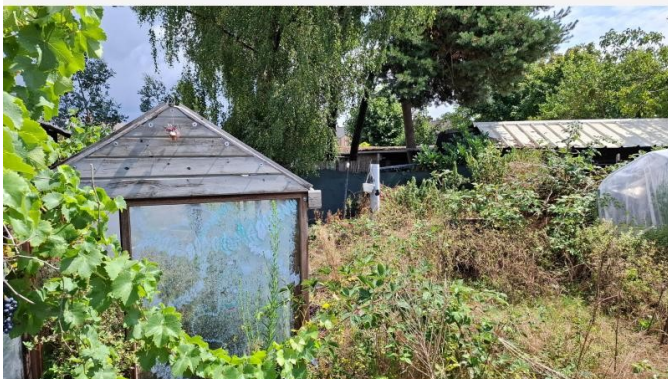
Beschrijving	Glassal paneel deuren
Omgeving	Buiten
Primaire drager	Wandopening verticaal (raam, deur, ...)
Asbestmateriaal	Plaat, paneel, tablet - Geëmailleerd, type Glasal
Bindmiddel van asbestmateriaal	Cement
Gebondenheid op basis van bindmiddel	Hecht
Hoeveelheid (oppervlakte - dikte - aantal)	• 1,50 m ² - 1,00 cm - 1 stuk
Totaal volume	0,015 m ³
Eenvoudig bereikbaar	Ja
Bevestigingswijze	<ul style="list-style-type: none">• Geklemd• Onbekend
Identificatiemethode	Vaststelling zonder monsternamen
Destructieve handeling voor identificatie	Nee
Opmerking	Hoeveelheid is een ruwe inschatting.

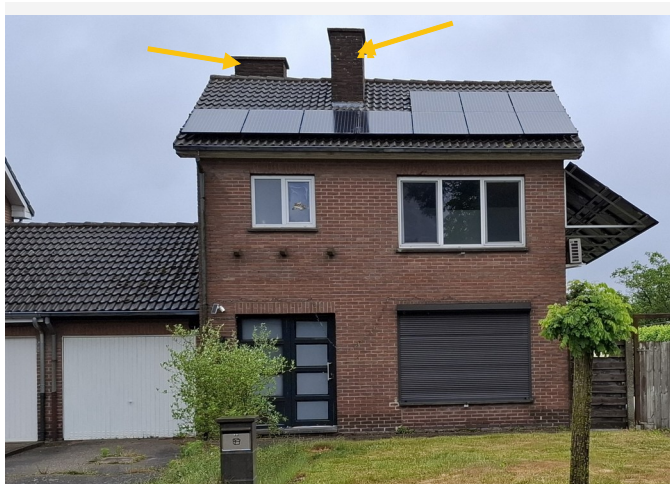
Fiche 11: Schouw: mogelijke asbesttoepassing niet inspecteerbaar

Beperking

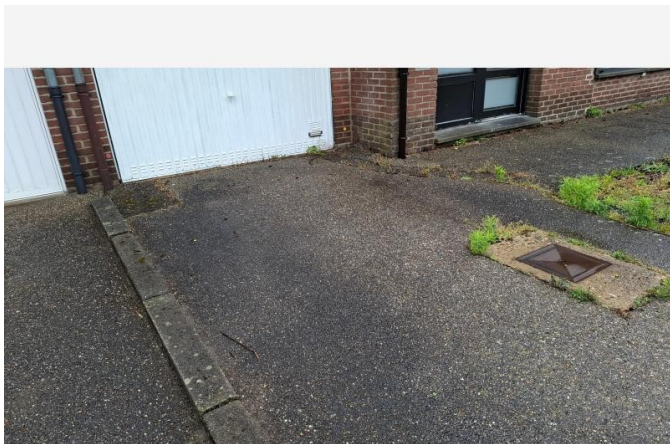
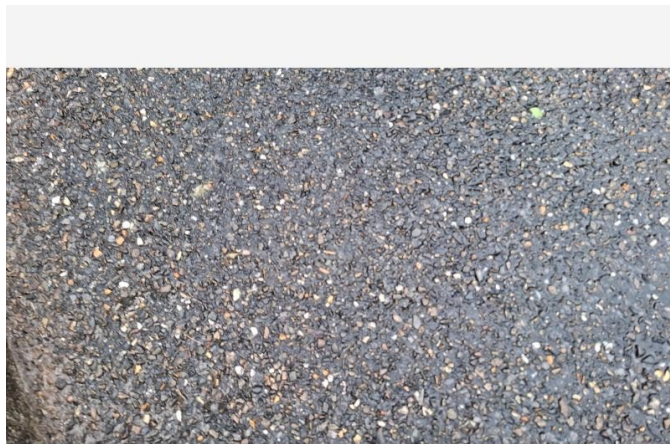
Fiche 17: Asfalt oprit/binnenkoer

Geen asbest

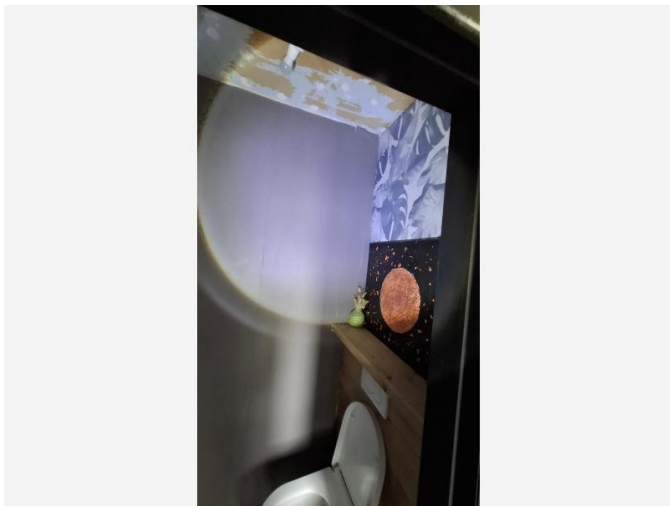
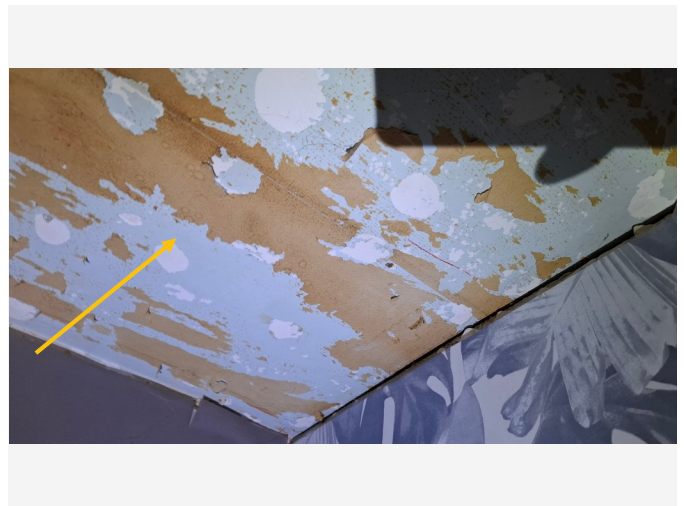
Fiche 18: Pleisterwerk plafond

Geen asbest

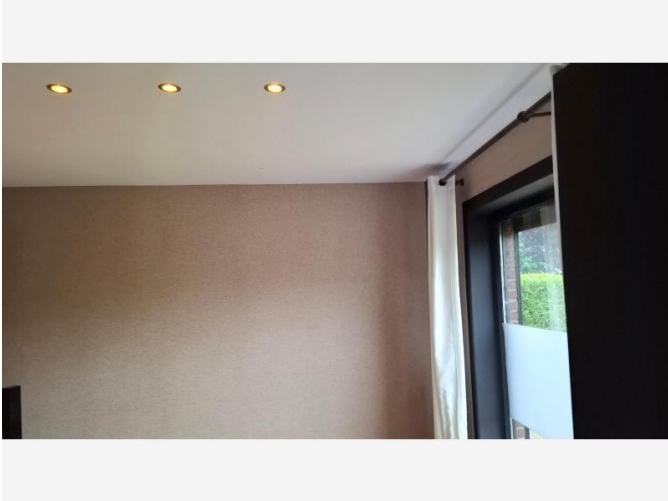
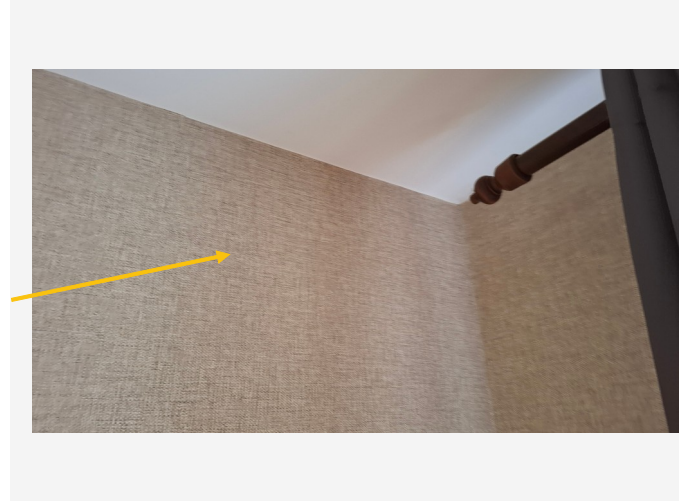
Fiche 19: Pleisterwerk muur

Geen asbest

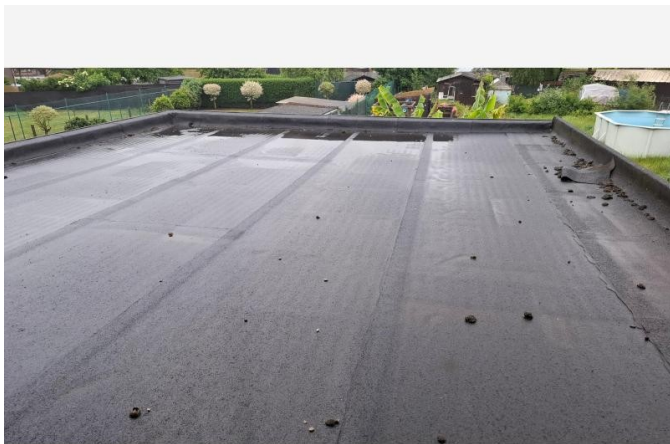
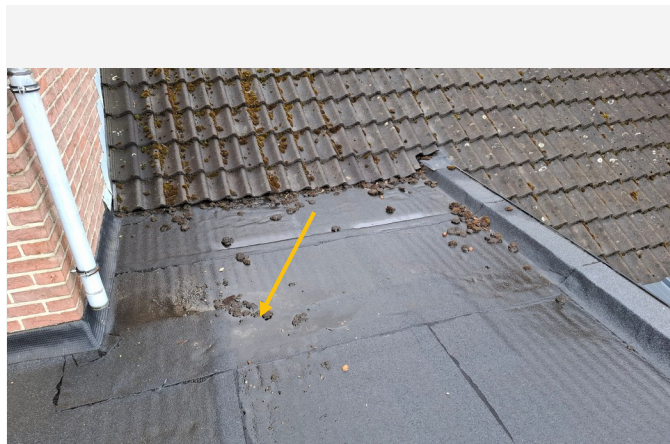
Fiche 20: Roofing afdak

Geen asbest

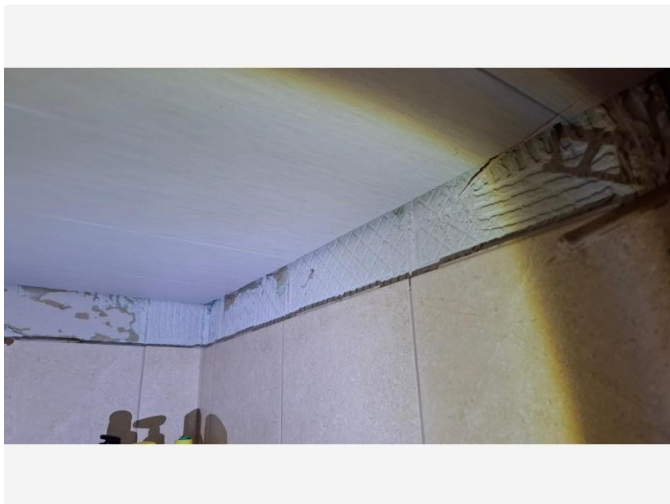
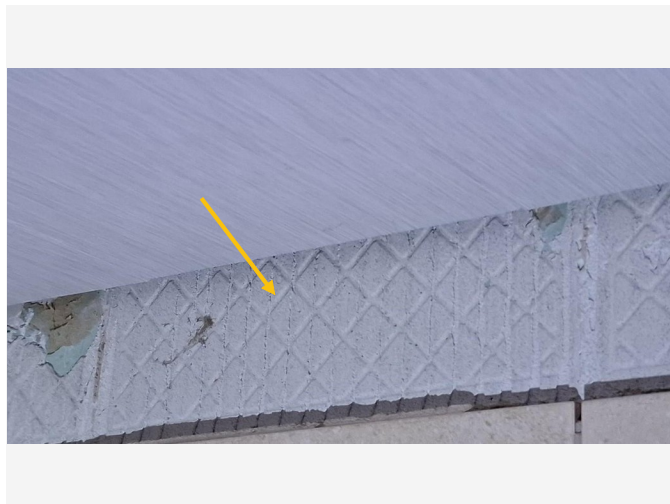
Fiche 21: Tegellijm badkamer gvl

Geen asbest

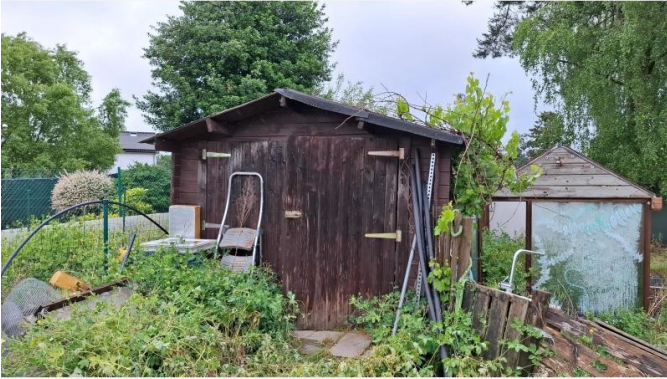
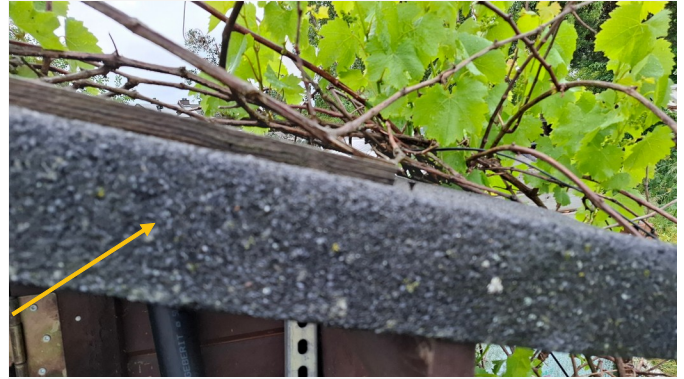
Fiche 22: Roofing dak tuinhuis 1

Geen asbest
