Asbestinventarisatetest

Venderstraat 5B, 3640 Kinrooi

Attestnummer : 20251101-000194.000

Niet-asbestveilig

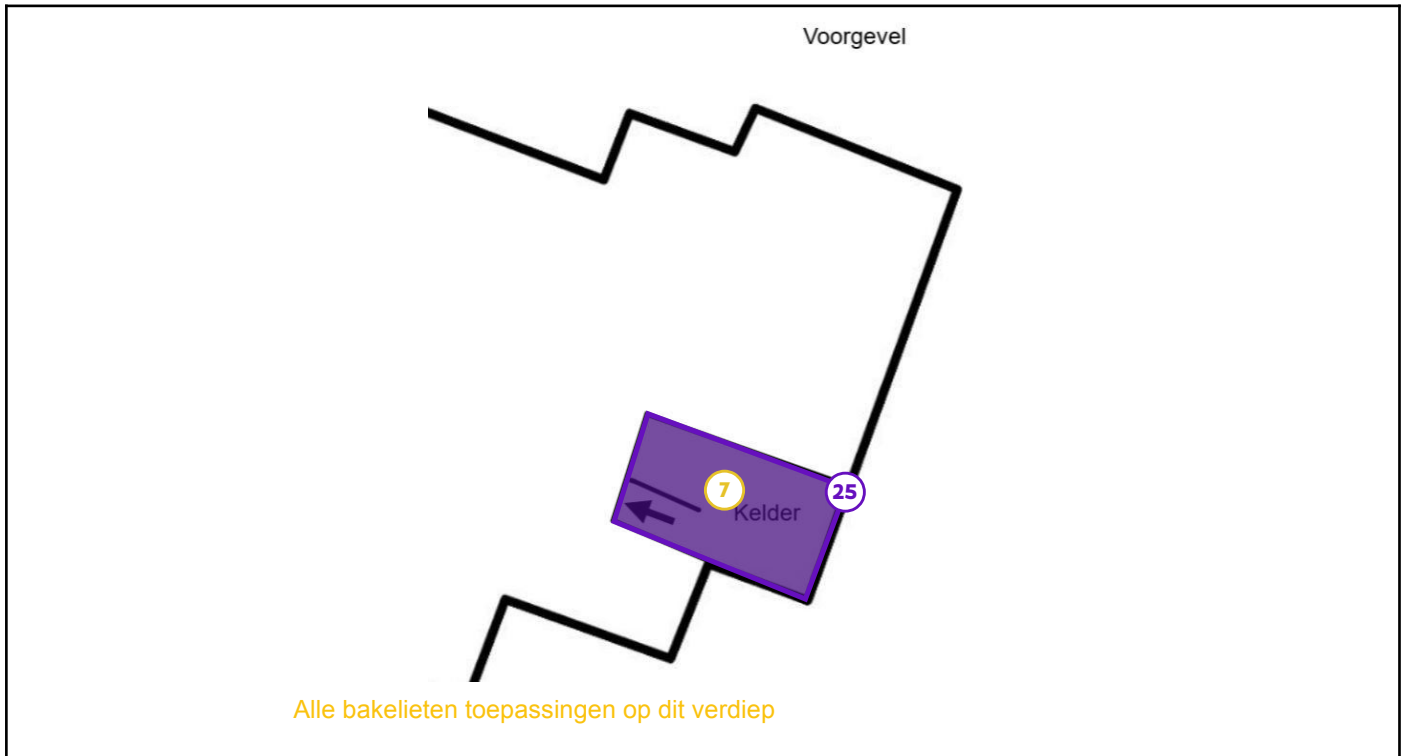
Plan 1.3: Kelder

Beschrijving	Type	Actie
7. Bakeliet: alle toepassingen (schakelaar, apparatuur, enz.)	Asbestmateriaal	Zorgvuldig beheren
25. Advies vloertegel lijm-smeerlagen	Advies	-

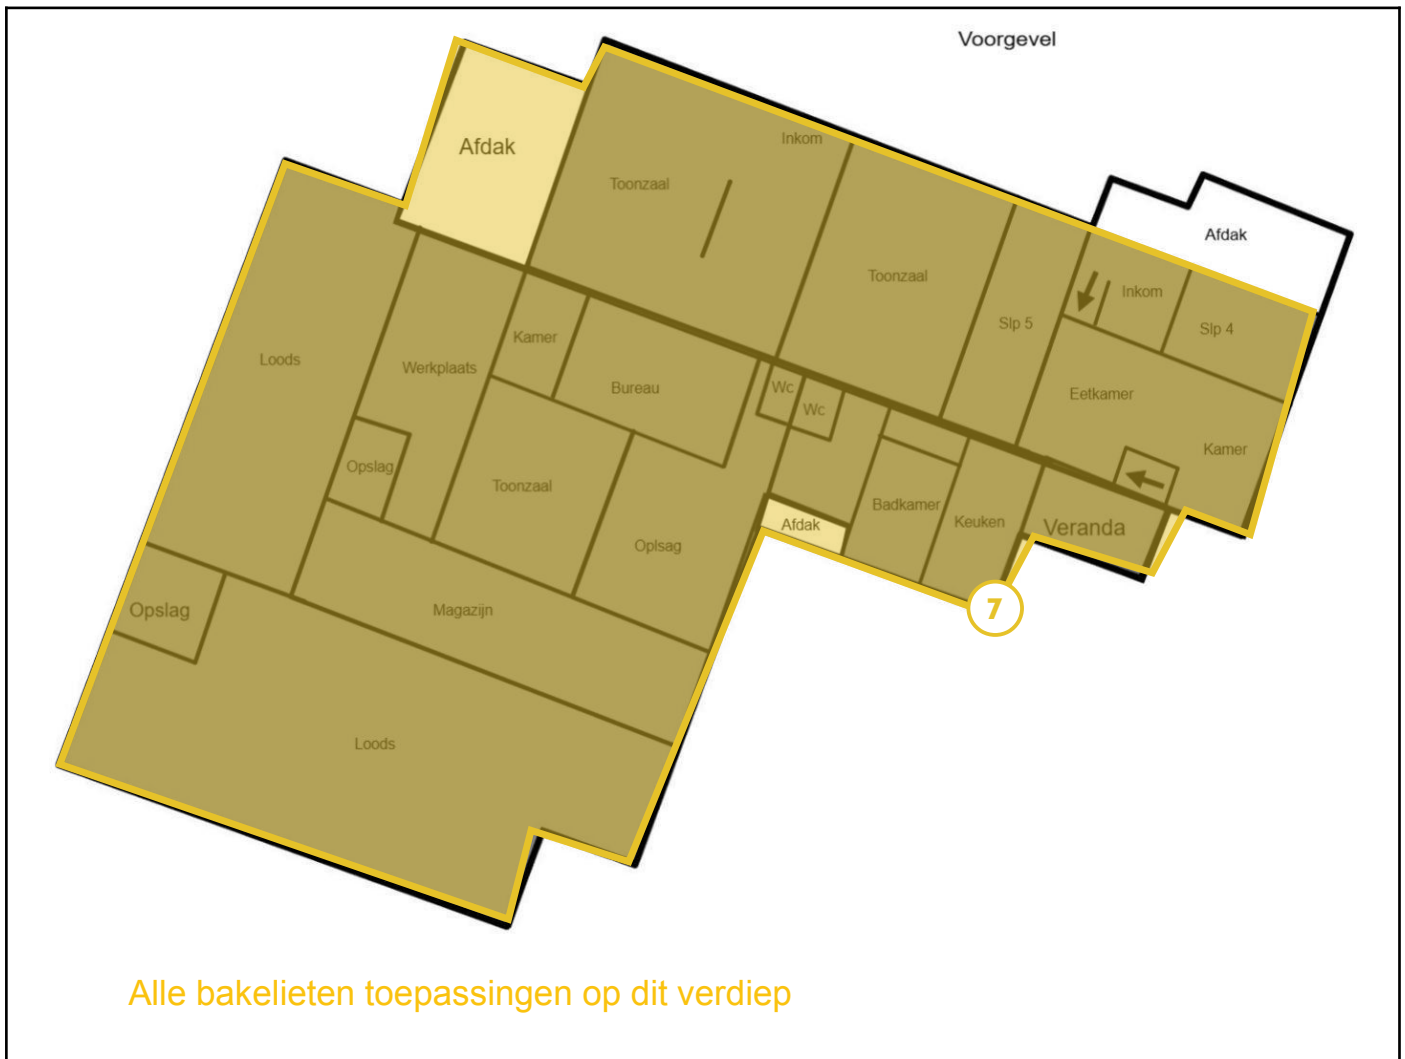
Plan 1.7: GVL deel 4

Beschrijving	Type	Actie
7. Bakeliet: alle toepassingen (schakelaar, apparatuur, enz.)	Asbestmateriaal	Zorgvuldig beheren

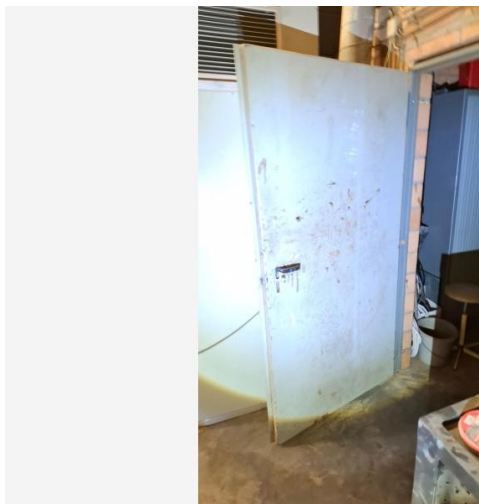
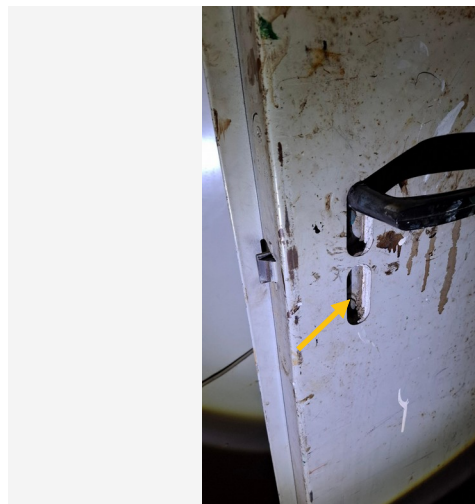
Het asbestmateriaal valt onder de mijlpaal van 2034.

Eindbeoordeling materiaalrisico	Hoog materiaalrisico en/of hoge kans op vezelvrijgave
---------------------------------	---

Dringend verwijderen

- Scherm in afwachting van verwijdering het asbestmateriaal af van luchtstromingen en verstoring: bijvoorbeeld door het te verpakken, te fixeren, af te dekken, signalisatie - afbakening aan te brengen, ...
- Verwijder dit asbestmateriaal zo snel mogelijk. Volg de toestand goed op.
- Voer bijkomende staalname(s) uit.

- Eenvoudige handelingen: enkel door erkend asbestverwijderaar
Laat deze werken uitvoeren door een erkend asbestverwijderaar.
Zij kunnen de gepaste verwijderings methode bepalen voor deze situatie.
Informeer u voldoende en wees op de hoogte van de risico's bij verwijdering.
Zorg er voor dat ALLE resten mee worden verwijderd en dat de bodem/vloer/ruimte volledig proper wordt achtergelaten
Meer info zie: <https://ovam.vlaanderen.be/voorzorgsmaatregelen-bij-asbestverwijdering> en de toelichtingen

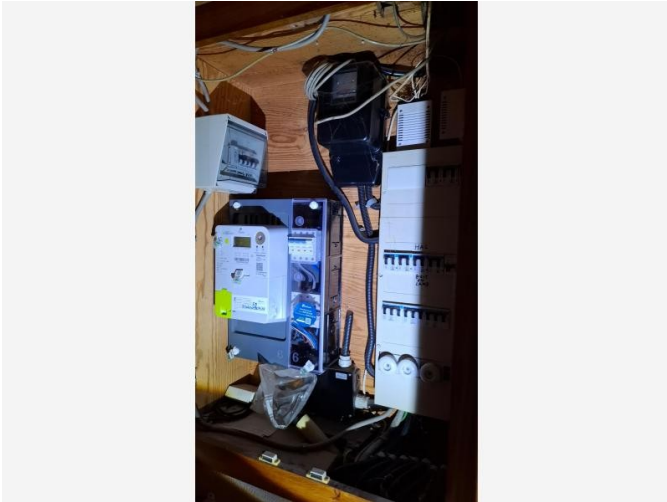
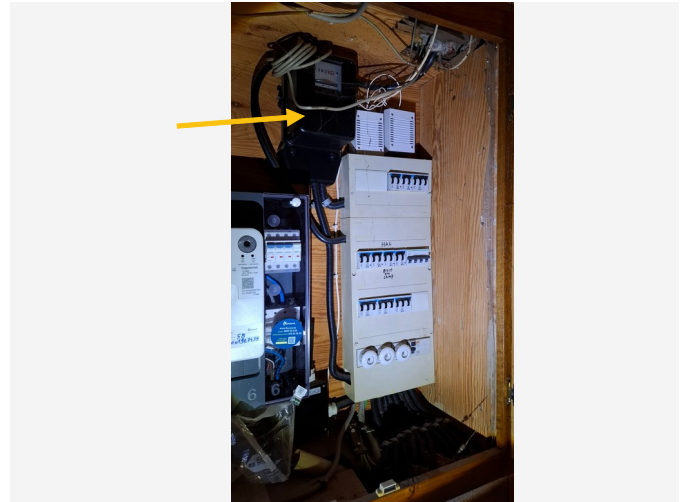
Fiche 7: Bakeliet: alle toepassingen (schakelaar, apparatuur, enz.)

Asbestmateriaal

Het asbestmateriaal valt onder de mijlpaal van 2040.

Zorgvuldig beheren

Eindbeoordeling materiaalrisico	Laag materiaalrisico en/of verlaagde kans op vezelvrijgave
---------------------------------	--

Gebondenheid	Categorie 1: hechtgebonden in oorsprong
Asbestsoort (vezeltype)	Crocidoliet aanwezig
Asbestconcentratie	Laag (< 50%)
Afschermingsgraad van het gehele materiaal	Geheel of deels (ook) vrij aan de binnenlucht
Toestand van het materiaal	Onbeschadigd, niet verweerd

Beschrijving	Bakeliet: alle toepassingen (schakelaar, apparatuur, enz.)
Omgeving	Binnen
Primaire drager	Communicatie en elektrische infrastructuur en uitrusting
Asbestmateriaal	Plaat, paneel, tablet - Type Bakeliet
Bindmiddel van asbestmateriaal	Kunststof of -hars
Gebondenheid op basis van bindmiddel	Hecht
Hoeveelheid (oppervlakte - dikte - aantal)	<ul style="list-style-type: none"> • 0,30 m² - 0,50 cm - 1 stuk
Totaal volume	0,002 m ³
Eenvoudig bereikbaar	Ja
Bevestigingswijze	<ul style="list-style-type: none"> • Onbekend
Identificatiemethode	Vaststelling zonder monsternamen
Destructieve handeling voor identificatie	Nee
Opmerking	<p>Hoeveelheid onbekend: dit is een ruwe schatting.</p> <p>Bakeliet is een harde, iets brosse kunststof met een bruinzwarte kleur of witte kleur.</p> <p>Schakelaars, armaturen, oude meterkasten of andere elektriciteit toepassingen die deze kleur hebben kunnen asbest bevatten.</p> <p>Ook radiatorcransen, deurklinken, enz. van dit type zijn mogelijkst asbesthoudend.</p> <p>Deze toepassingen komen op verschillende plaatsen in het inspectiegebied voor.</p> <p>Controleer het volledige inspectiegebied en zorg dat alle bakelieten toepassingen verwijderd worden.</p> <p>Op het plan zijn de meest zichtbare toepassingen aangeduid, maar de kans is zeer groot dat niet alle bakelieten toepassingen erop staan. Let hier dus zeker mee op tijdens het verwijderen van deze toepassing.</p>

- Zorg voor een veilig beheer. Vermijd het beschadigen van het asbestmateriaal. Controleer de toestand jaarlijks op wijzigingen.
- Scherm in afwachting van verwijdering het asbestmateriaal af van luchtstromingen en verstoring: bijvoorbeeld door het te verpakken, te fixeren, af te dekken, signalisatie - afbakening aan te brengen, ...

- Eenvoudige handelingen: mag via doe-het-zelf of door werknemer(s) met opleidingsattest eenvoudige handelingen
Alle bakelieten toepassingen mag u zelf verwijderen, enkel de bakelieten meterkast (indien aanwezig) van de netbeheerder mag u niet zelf verwijderen. Elektriciteitskasten zijn eigendom van de netbeheerder en zullen op termijn door de netbeheerder zelf vervangen worden. Voor de ander bakelieten toepassingen:

Zorgvuldige verwijdering: Tijdens het verwijderen moet het asbest intact blijven. De toepassing niet gooien en breken.

Voor verwijdering steeds de toepassing fixeren en/of bevochtigt en stofvorming vermijden. Lees: <https://ovam.vlaanderen.be/wie-mag-wat-verwijderen>

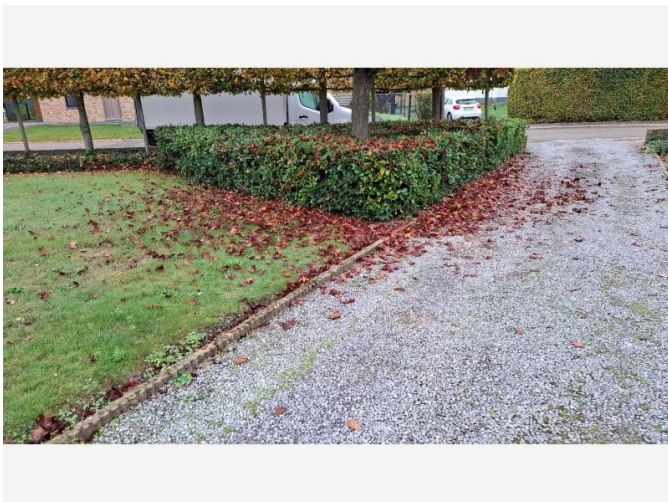
Situeringfoto

Tijdelijke beperking

Reden: Overwoekerende vegetatie

Uitleg van de asbestdeskundige: De tuin, beplanting, overwoekerden vegetatie, tuin afval en overige.

In de tuin zijn veel planten, struiken en bomen aanwezig. Er kon geen volledig onderzoek plaatsvinden door deze beperking.

Let op er kunnen dus asbesttoepassingen aanwezig zijn die niet zichtbaar/bereikbaar waren tijdens het plaatsbezoek. Ook putdeksels of ondergrondse infrastructuur is soms niet zichtbaar door deze beperking.

Laat de tuin/perceel opruimen en vrijmaken van vegetatie, zodat verder onderzoek kan plaatsvinden.

Let op dat tijdens het opruimen de mogelijks aanwezige asbesttoepassingen correct worden verwijderd.

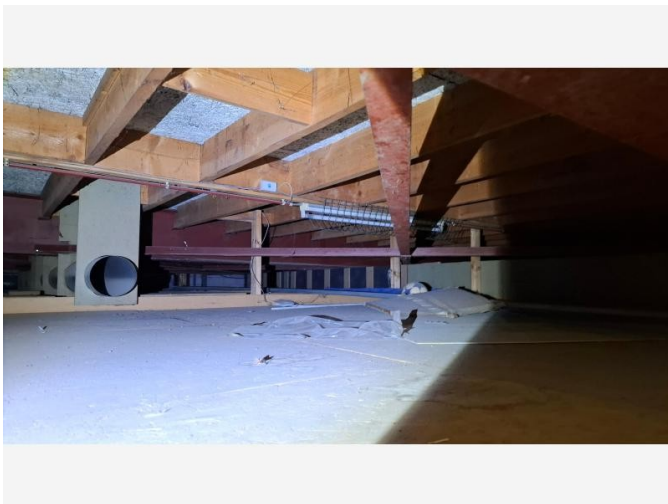
Situeringfoto

Permanente beperking

Reden: Het onderzoek kan niet uitgevoerd worden binnen de bepalingen van de Welzijnswet

Uitleg van de asbestdeskundige: Ruimte's lager dan 1.5m, deze werden niet onderzocht.

Om zeker te weten dat er geen asbest toepassingen in deze ruimte zijn aangebracht laat u deze ruimte verder onderzoeken.

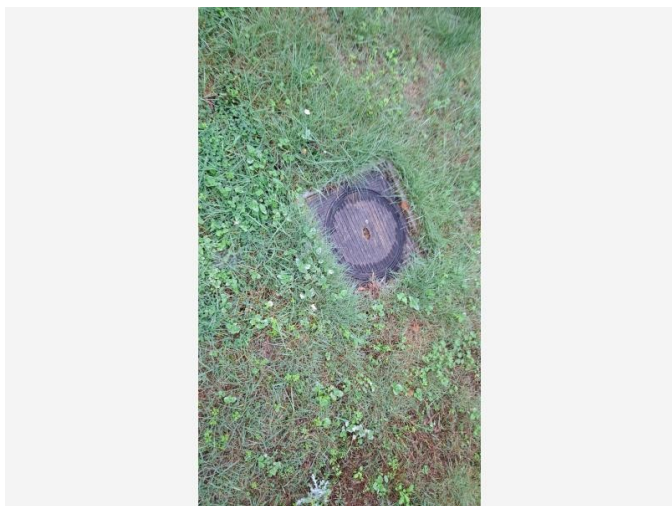
Situeringfoto

Tijdelijke beperking

Reden: Het onderzoek kan niet uitgevoerd worden binnen de bepalingen van de Welzijnswet

Uitleg van de asbestdeskundige: Sommige putdeksels zijn niet eenvoudig op te heffen of te openen (zeer zwaar), zitten compleet vast. (Roest, beton, afval, vastgeschroefd). Of er zit aarde, afval, water in de putjes waardoor niet alles zichtbaar is.

Hierdoor kunnen niet alle putjes worden gecontroleerd en kunnen er nog asbest toepassingen aanwezig zijn die niet geïventariseerd zijn in dit attest.

Ook kan het zijn dat niet alle putdeksels zichtbaar zijn (beplanting, inrichting,)

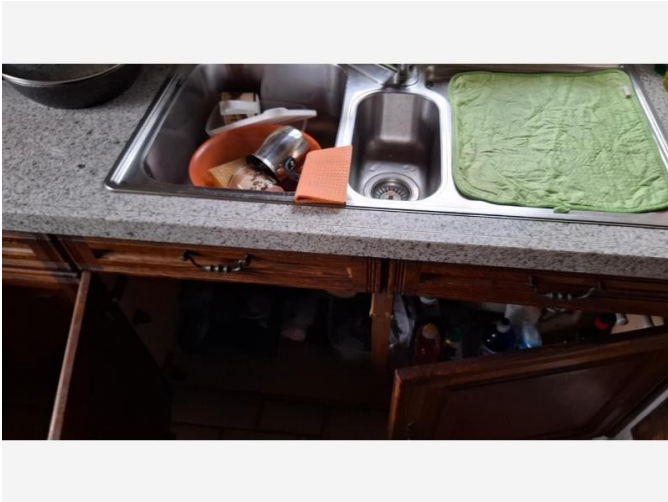
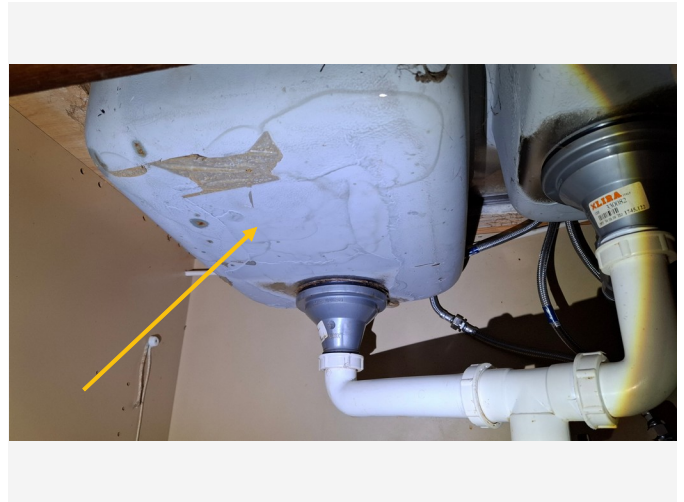
Fiche 33: Verf/couting onderkant pompbak keuken woning

Geen asbest
