# Asbestinventarisatetest

Slachthuisstraat 37, 3680 Maaseik

Attestnummer : 20260318-000119.000

Uitgegeven op : 18.03.2026

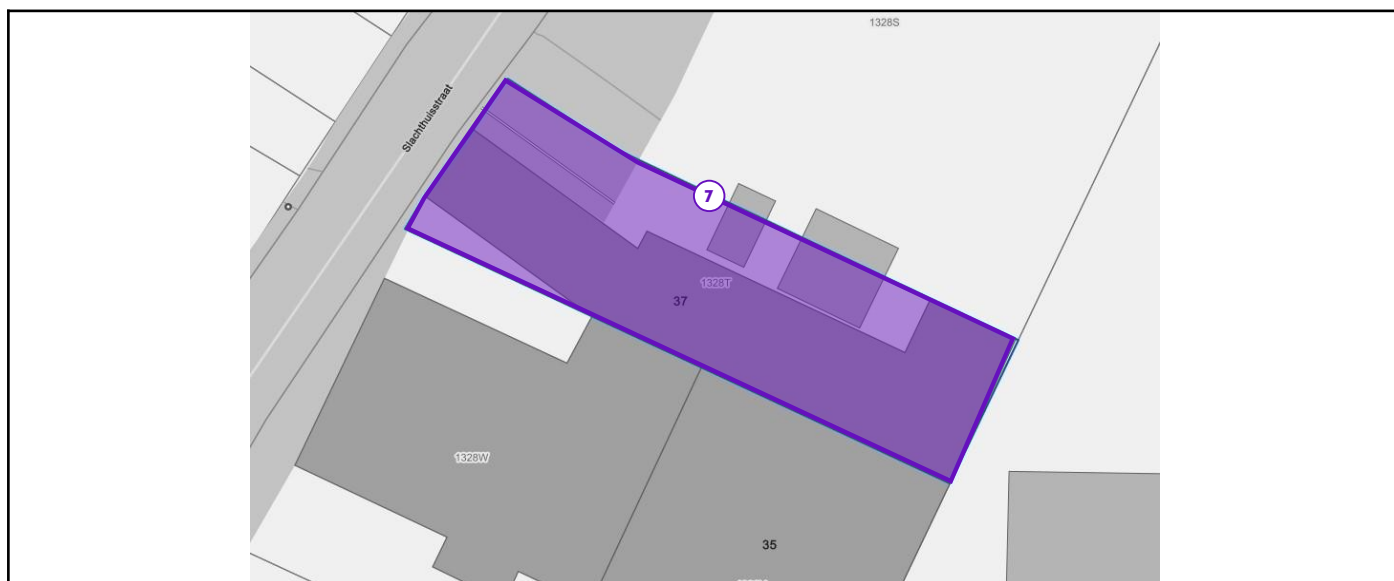
# Plan 1.1: Inspectiegebied

Beschrijving	Type	Actie
7. Y) Putdeksels en ondergrondse infrastructuur niet volledig onderzocht	Beperking	-

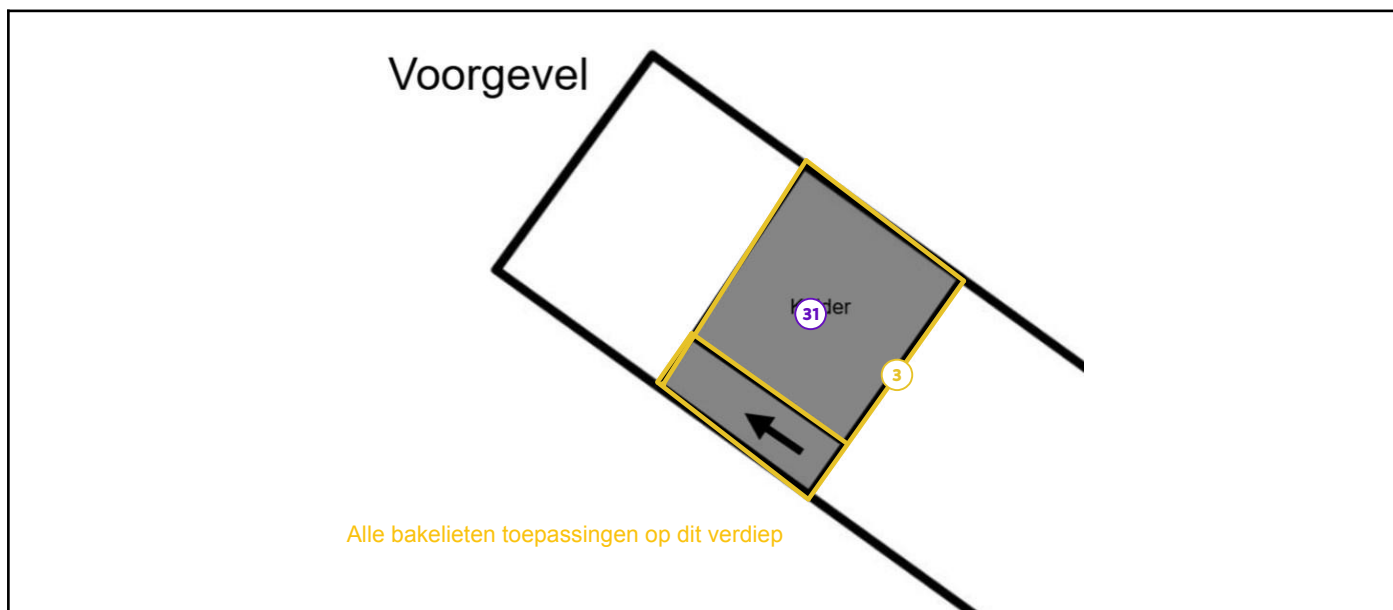
## Plan 1.3: Kelder deel 2

Beschrijving	Type	Actie
3. Bakeliet: alle toepassingen (schakelaar, apparatuur, enz.)	Asbestmateriaal	Zorgvuldig beheren
31. A) Leidingisolatie verwarmingsbuizen niet verdacht	Overige ruimte of materiaal	-

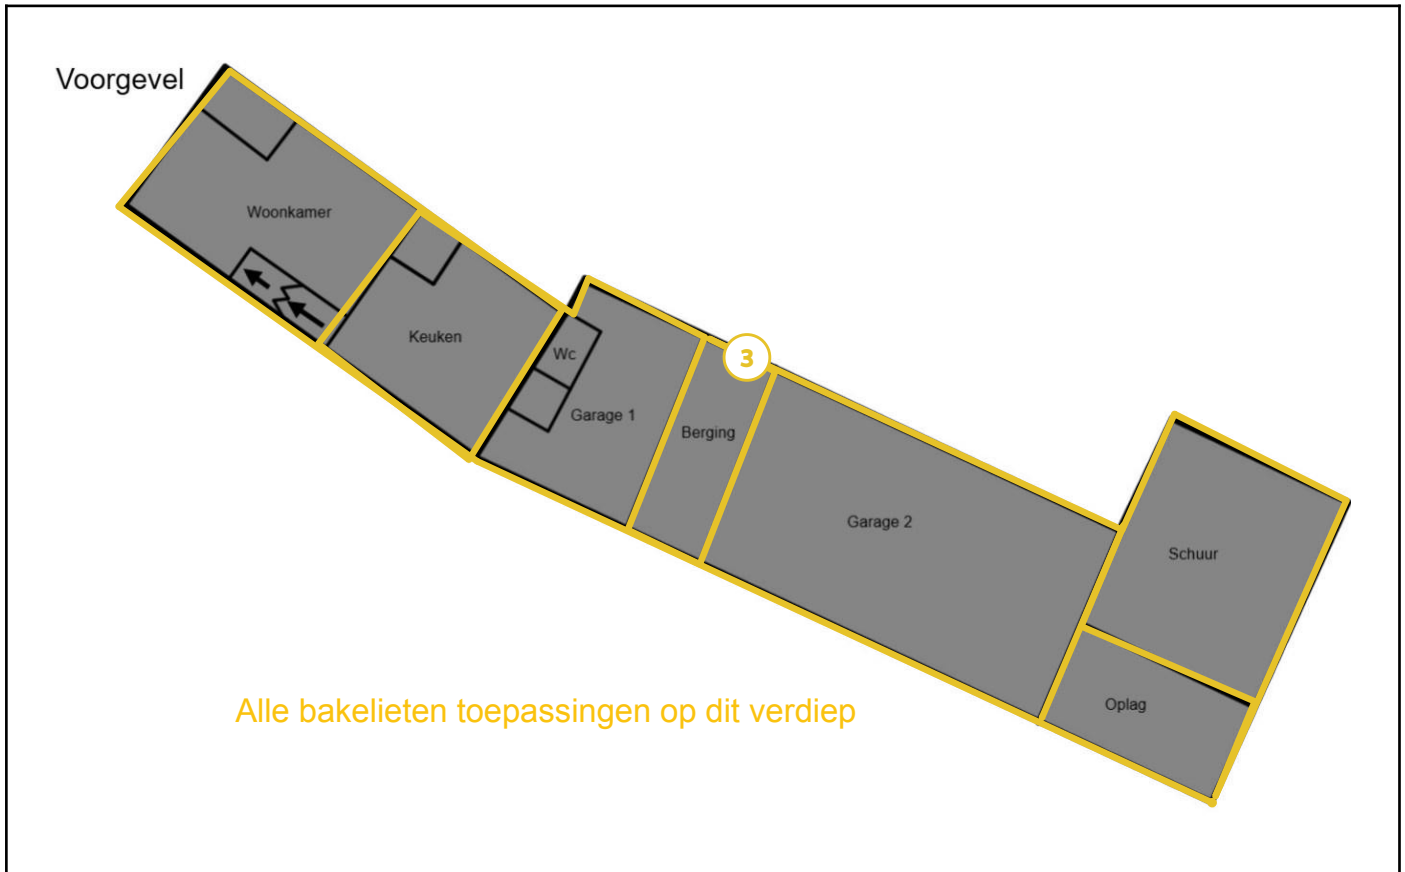
## Plan 1.5: GVL deel 2

Beschrijving	Type	Actie
3. Bakeliet: alle toepassingen (schakelaar, apparatuur, enz.)	Asbestmateriaal	Zorgvuldig beheren

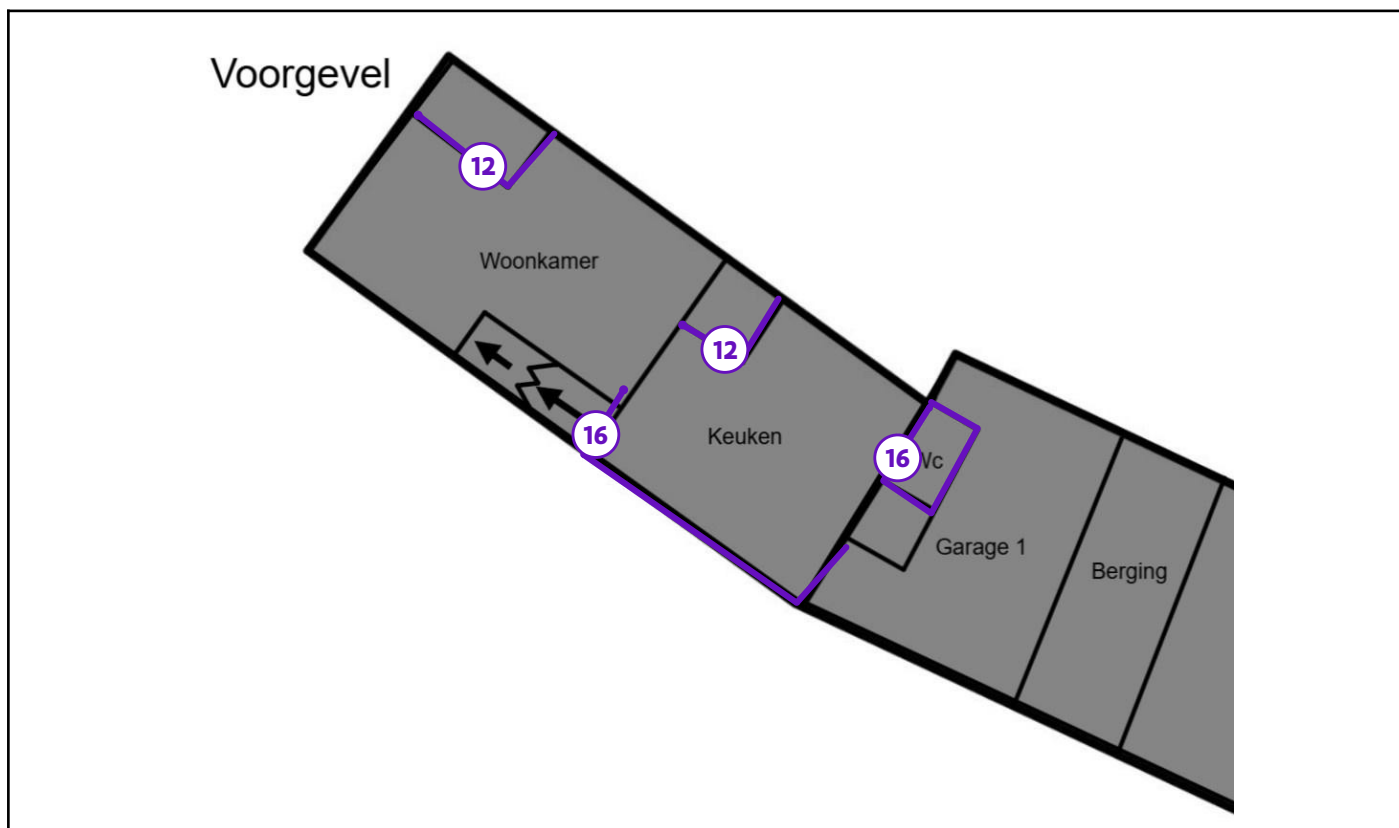
## Plan 1.8: GVL deel 5

Beschrijving	Type	Actie
12. A) Gipskartonplaten muren en/of plafonds niet verdacht	Advies	-
16. AA) Wandtegel lijm-smeerlagen (verdacht)	Advies	-

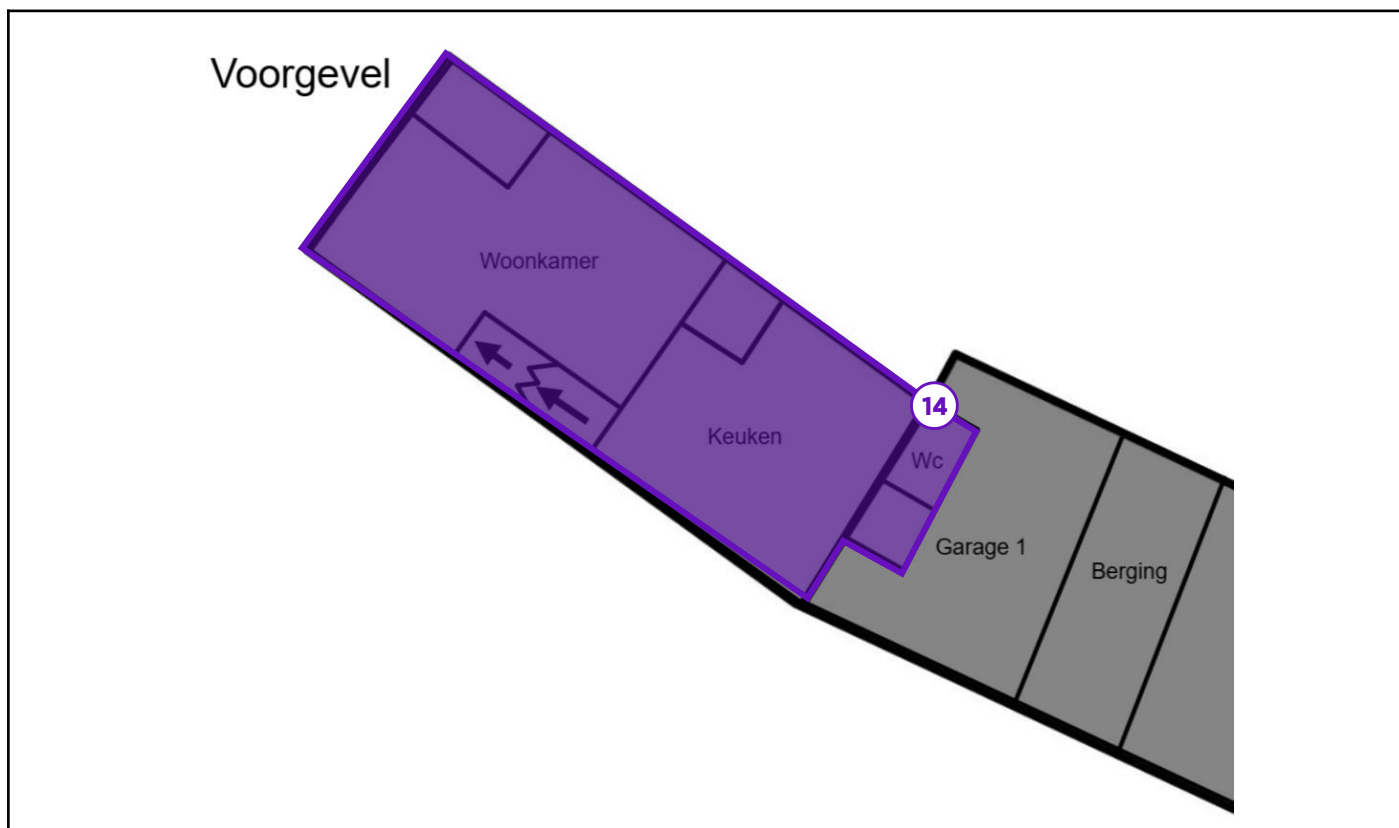
## Plan 1.10: GVL deel 7

Beschrijving	Type	Actie
14. AA) Vloertegel lijm-smeerlagen (verdacht)	Advies	-

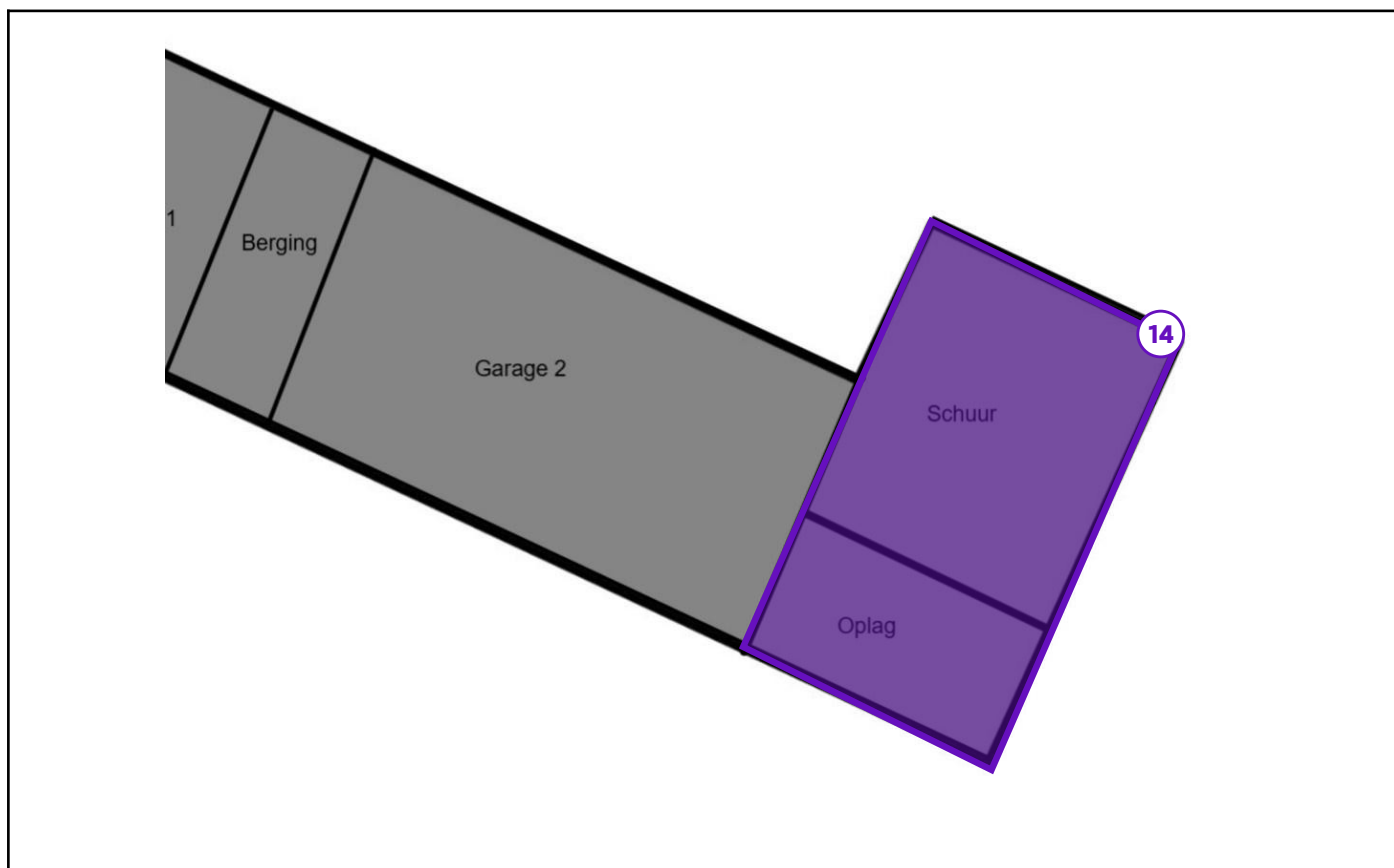
## Plan 1.12: GVL deel 9

Beschrijving	Type	Actie
14. AA) Vloertegel lijm-smeerlagen (verdacht)	Advies	-

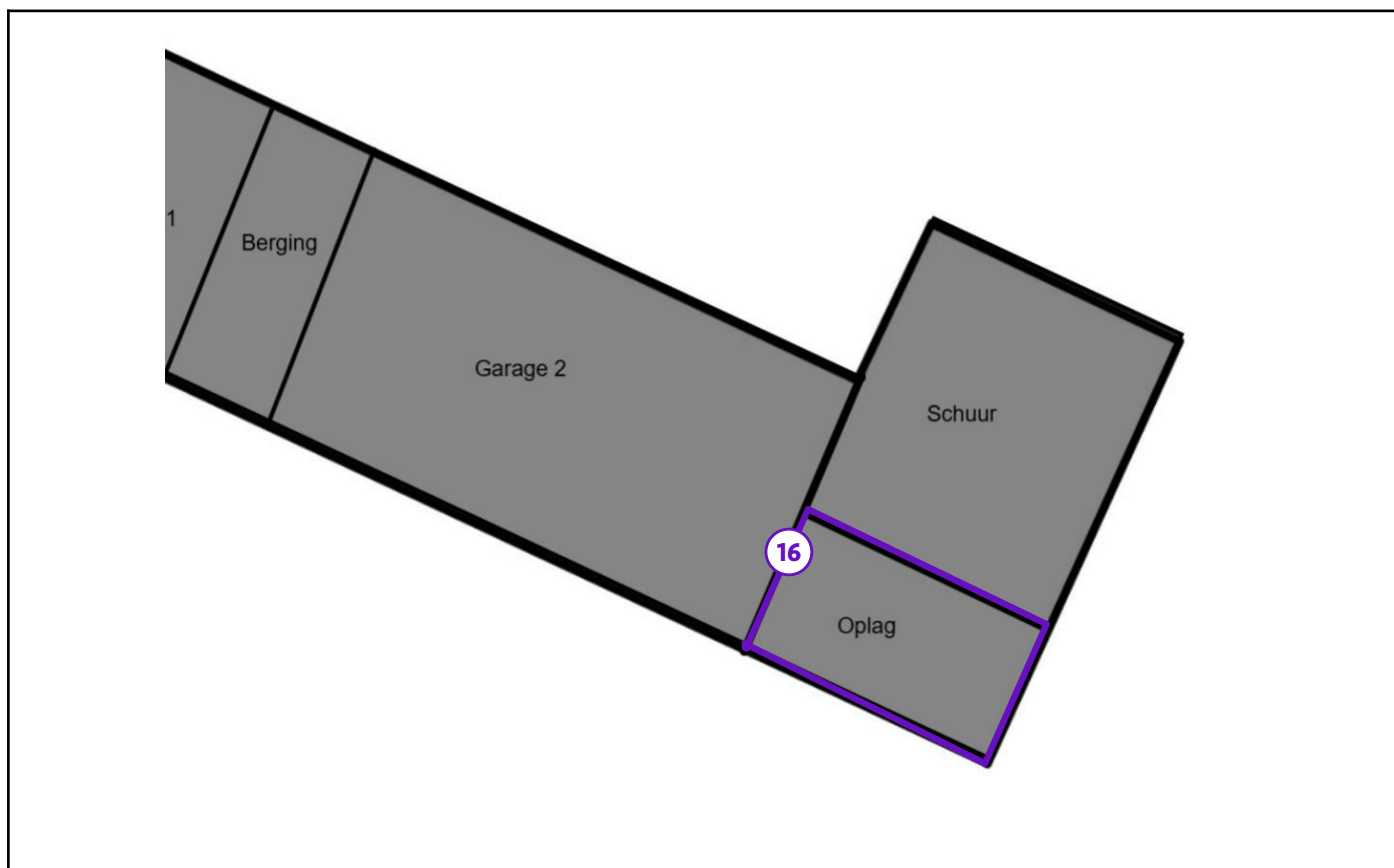
## Plan 1.13: GVL deel 10

Beschrijving	Type	Actie
16. AA) Wandtegel lijm-smeerlagen (verdacht)	Advies	-

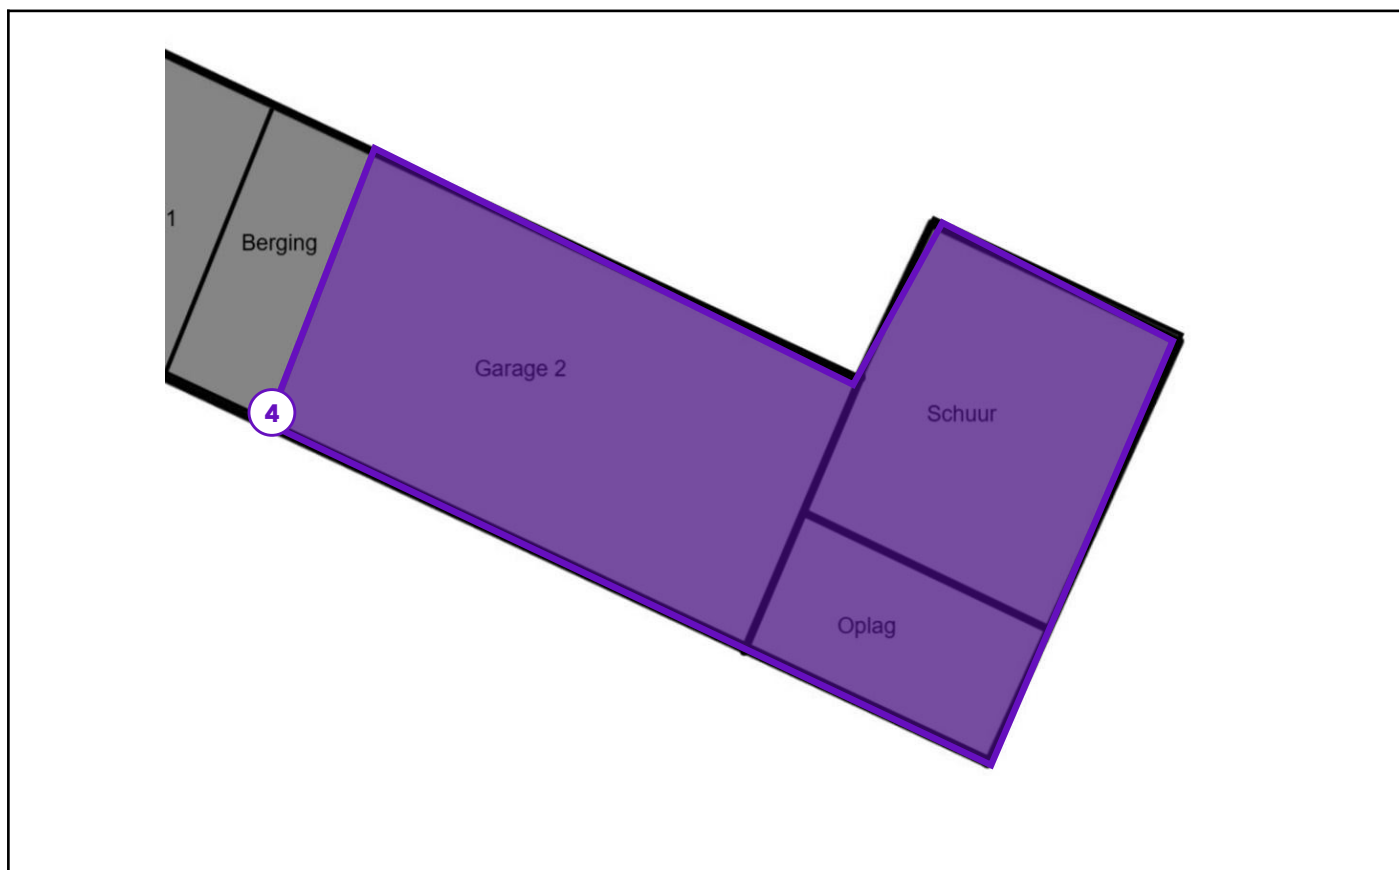
## Plan 1.14: GVL deel 11

Beschrijving	Type	Actie
4. Y) Oplag materiaal schuur/garage	Beperking	-

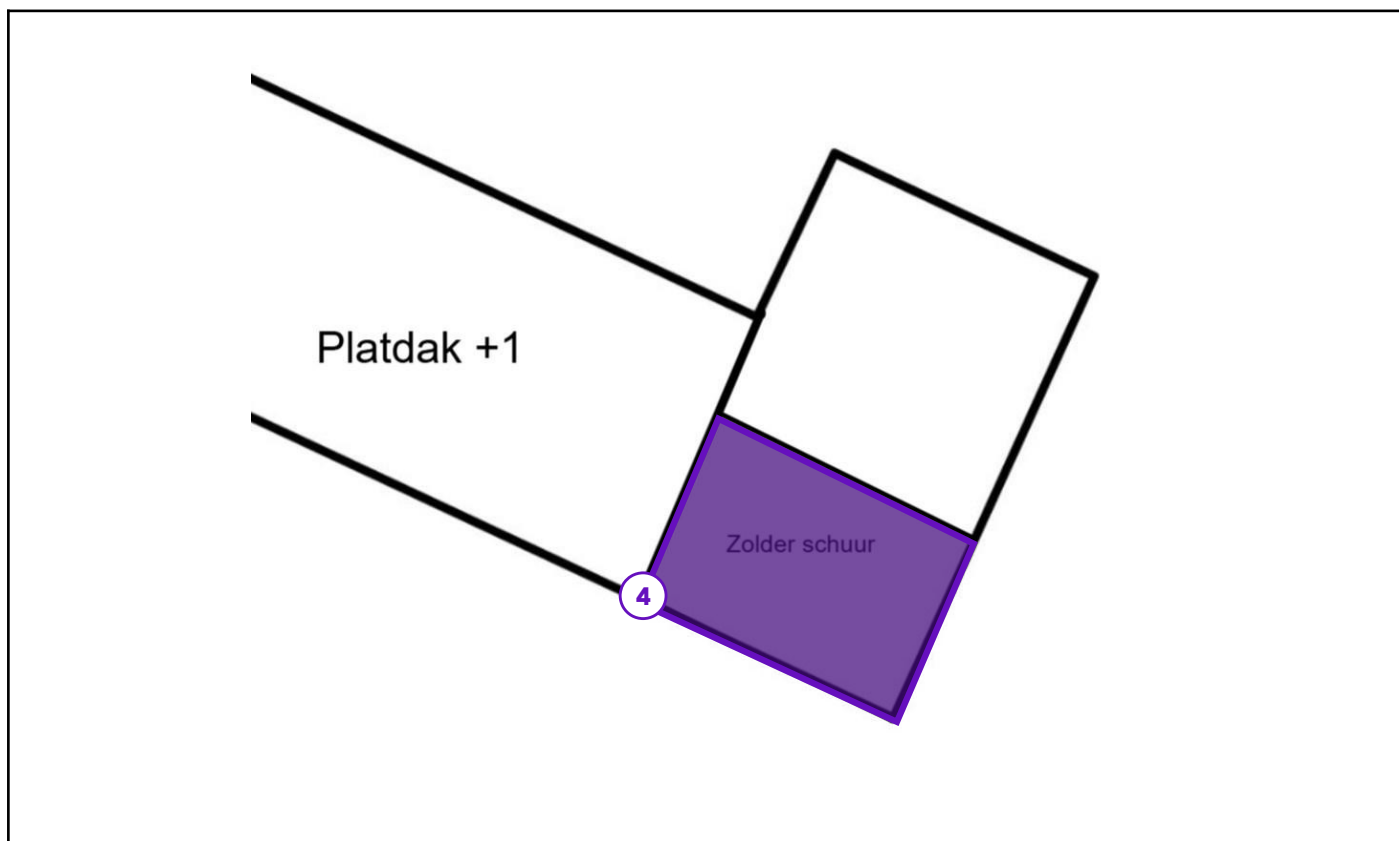
## Plan 2.1: Zolder schuur deel 1

Beschrijving	Type	Actie
4. Y) Oplag materiaal schuur/garage	Beperking	-

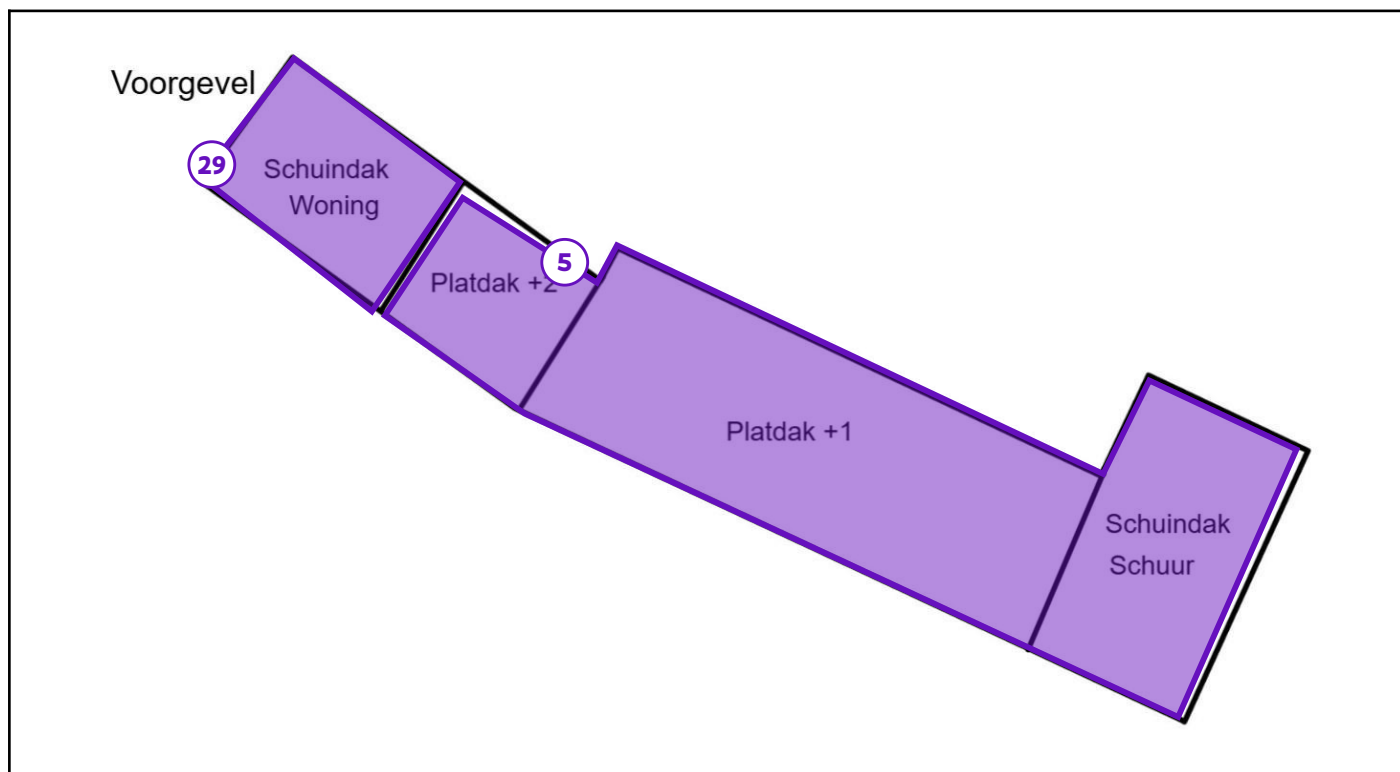
## Plan 2.4: Dak/ buiten deel 2

Beschrijving	Type	Actie
5. Y) Beperking onderdak platdak en dak schuur	Beperking	-
29. A) Onderdak niet verdacht schuindak woning	Overige ruimte of materiaal	-

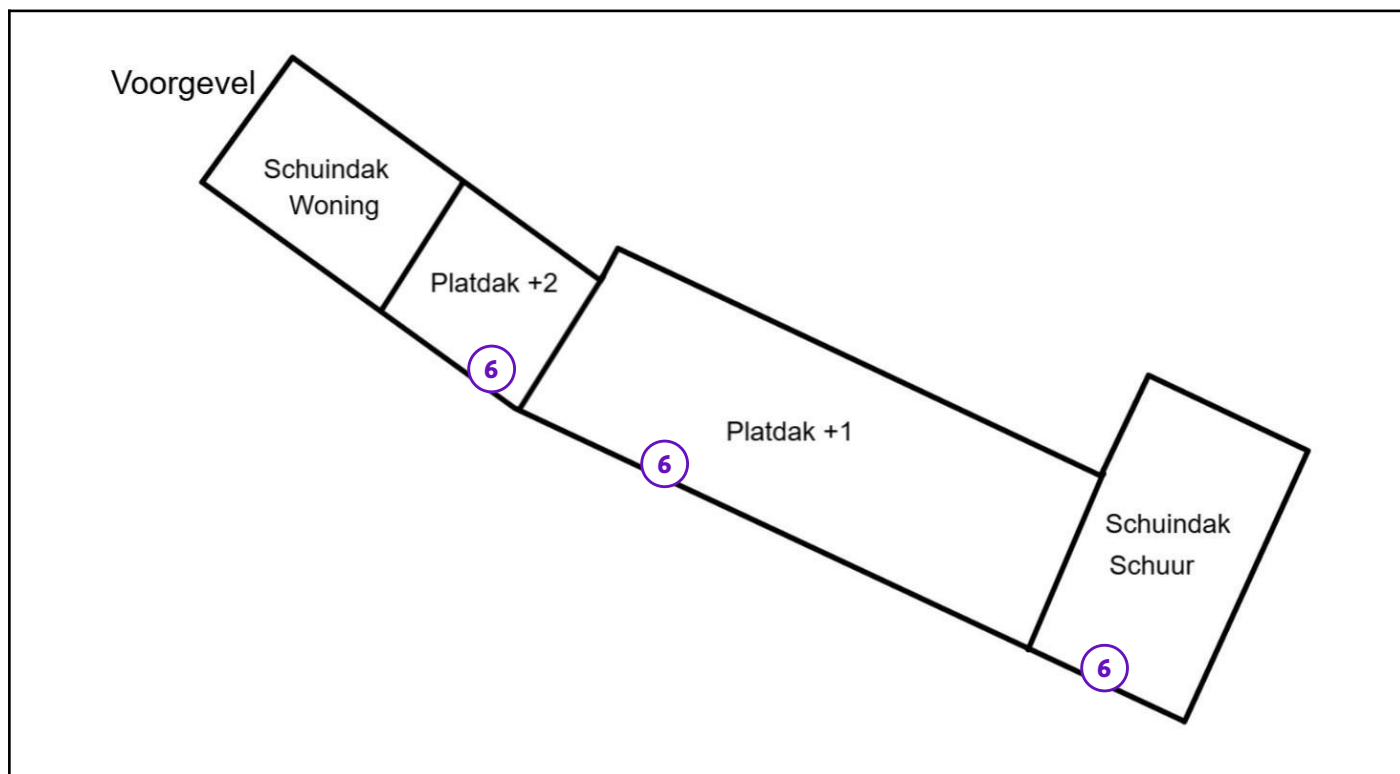
## Plan 2.6: Dak/ buiten deel 4

Beschrijving	Type	Actie
6. Y) Schouw: mogelijke asbesttoepassing niet inspecteerbaar	Beperking	-

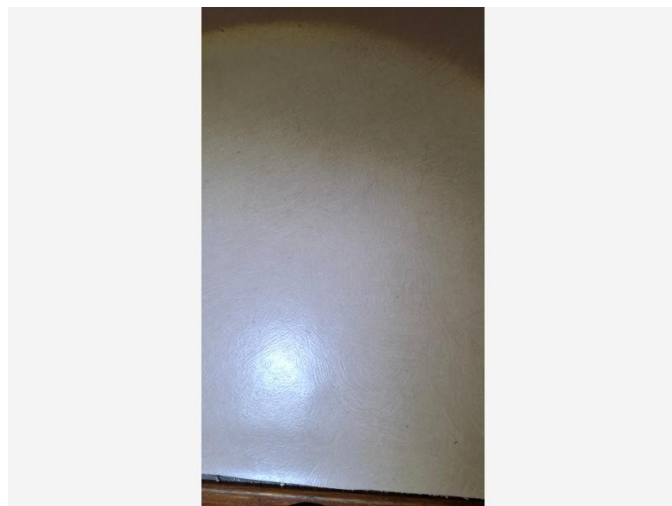
Detailfoto

Let op we spreken hier enkel over de bovenste laag: onder deze vloerzeilen kunnen mogelijks nog asbesthoudende vloerzeilen of lijmlagen zijn aangebracht. Laat dit verder onderzoeken.

Volgende vloerzeilen zijn niet asbestverdacht:

- Vloerzeil slaapkamer 3 verdiep: soepel zeil
- Vloerzeil badkamer verdiep: soepel zeil

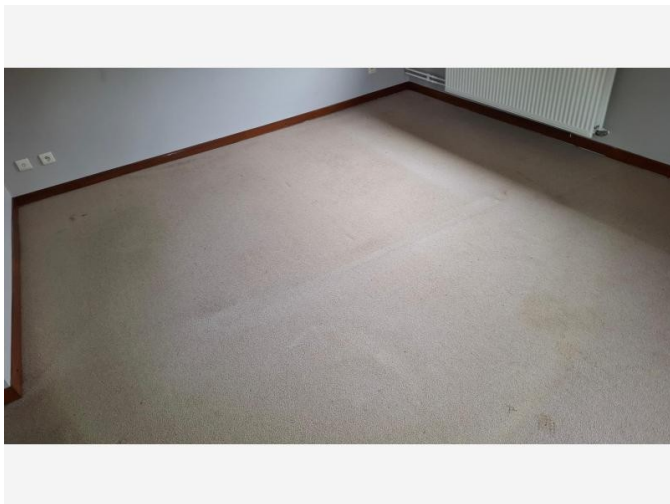
Situeringfoto

Tapijt zelf is niet asbestverdacht maar onder dit tapijt kunnen mogelijks nog asbesthoudende vloerzeilen, lijmlagen, vinyltegels of andere asbesttoepassingen zijn aangebracht.

Deze toepassingen werden niet onderzocht: niet zichtbaar- eenvoudig bereikbaar.

Laat een destructief onderzoek uitvoeren om alle verschillende toepassingen onder de tapijten van dit inspectiegebied verder te onderzoeken.

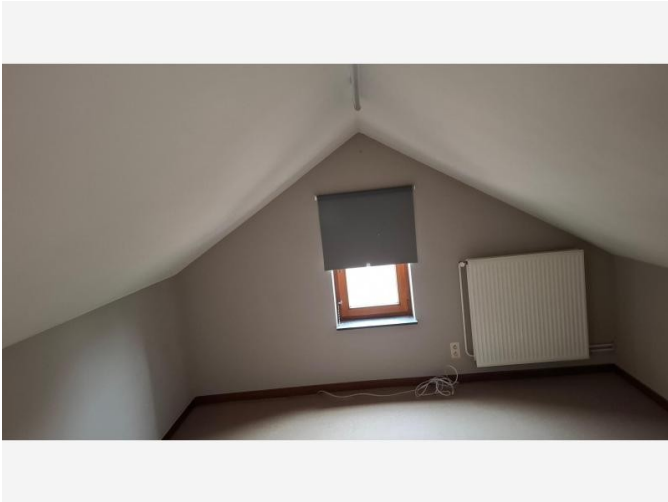
*Situeringfoto*

Gipskartonplaten (zoals gyproc) is een niet asbestverdacht materiaal.

Sommige muren en /of plafonds met deze platen zijn afgewerkt.

Het kan zijn dat er achter het gipskartonplaten plafond of muren asbesttoepassingen aanwezig zijn maar deze zijn niet zichtbaar of inspecteerbaar. Laat dit verder onderzoeken in een destructief onderzoek.

LET OP: Andere vormen van gipsplaten kunnen mogelijk wel verdacht zijn.

De afsmeerlagen (bijvoorbeeld aan de voegen tussen gipskartonplaten) met als bindmiddel gips zijn asbestverdacht. De afsmeerlagen zijn niet waarneembaar en werden dus niet onderzocht. (Tenzij dat de afsmeerlagen toch in een aparte bronfiche zijn opgenomen) Laat dit verder onderzoeken en neem bijkomende stalen.

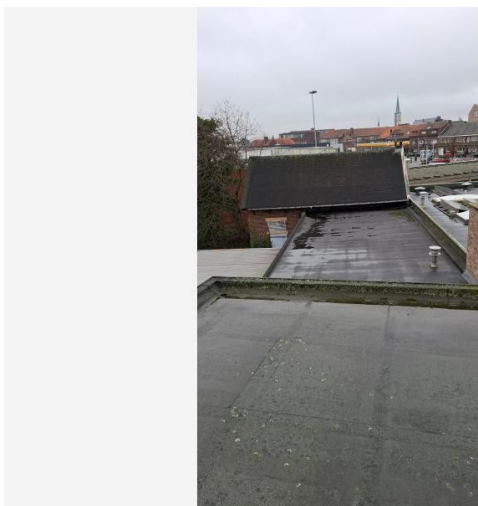
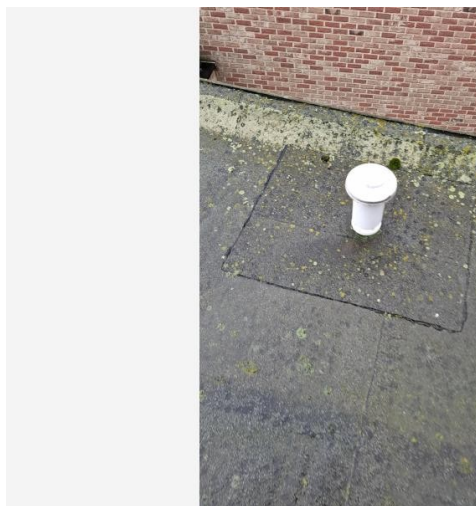
## Fiche 23: Roofing platdak +2 woning

Geen asbest

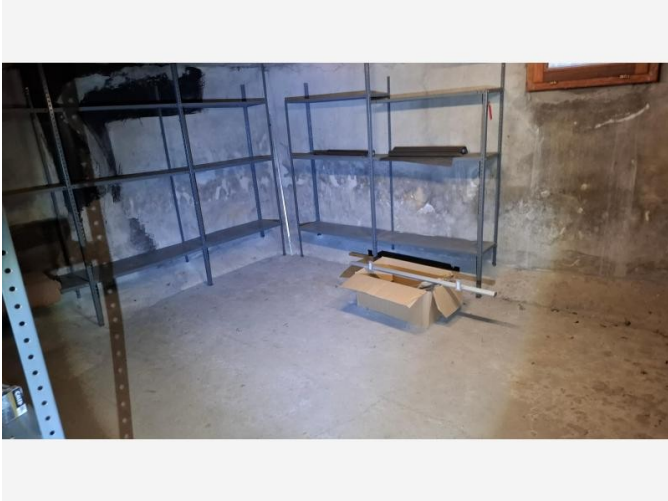
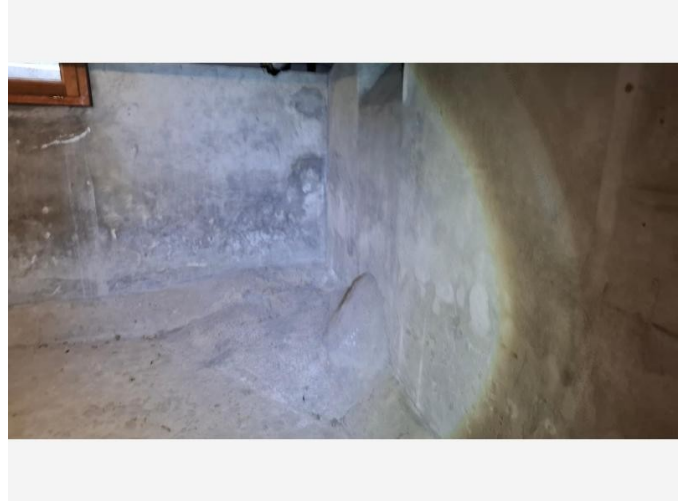
## Fiche 24: Pleisterwerk/afsmeerlaag kelder

Geen asbest
