Asbestinventarisatetest

Leustraet 62, 3640 Kinrooi

Attestnummer : 20260121-000035.000

Niet-asbestveilig

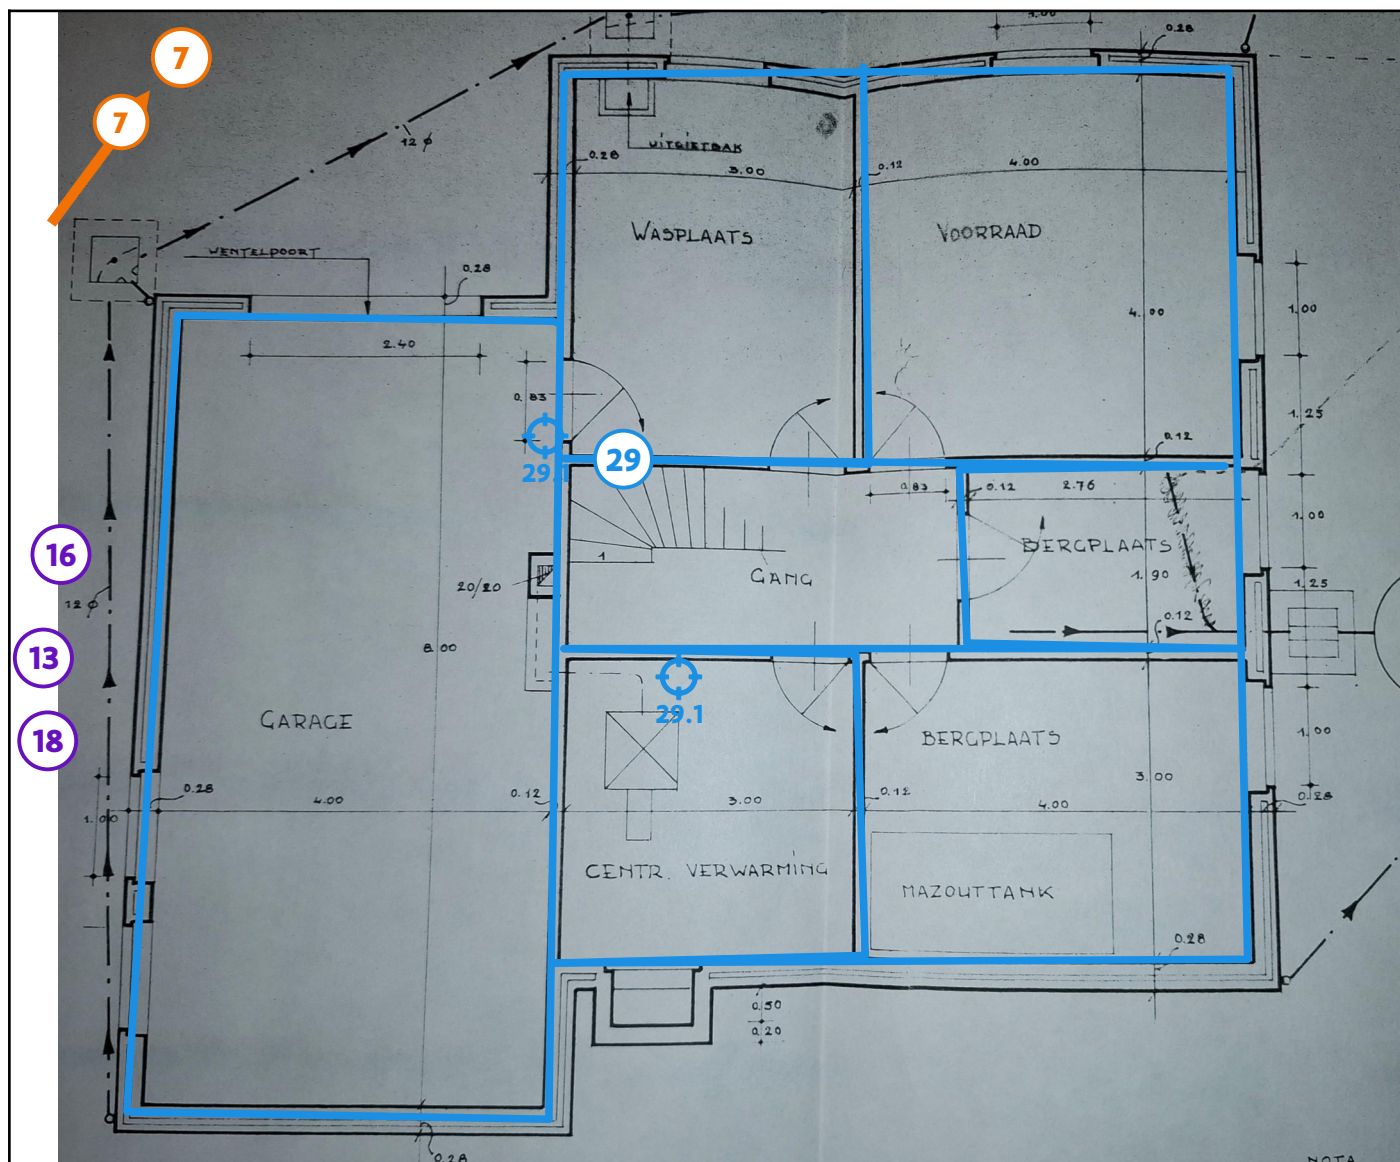
Plan 1.4: Kelder deel 1

Beschrijving	Type	Actie
7. Pilaar cementbuis terras	Asbestmateriaal	Maatregelen nemen
13. X) Algemeen advies	Advies	-
16. X) Aanwezigheid van oude afdruiptone's van een dak is onbekend	Advies	-
18. X) Onderzoek met het nieuwe inspectieprotocol	Advies	-
29. Pleisterwerk/afsmearlaag kelder	Geen asbest	-

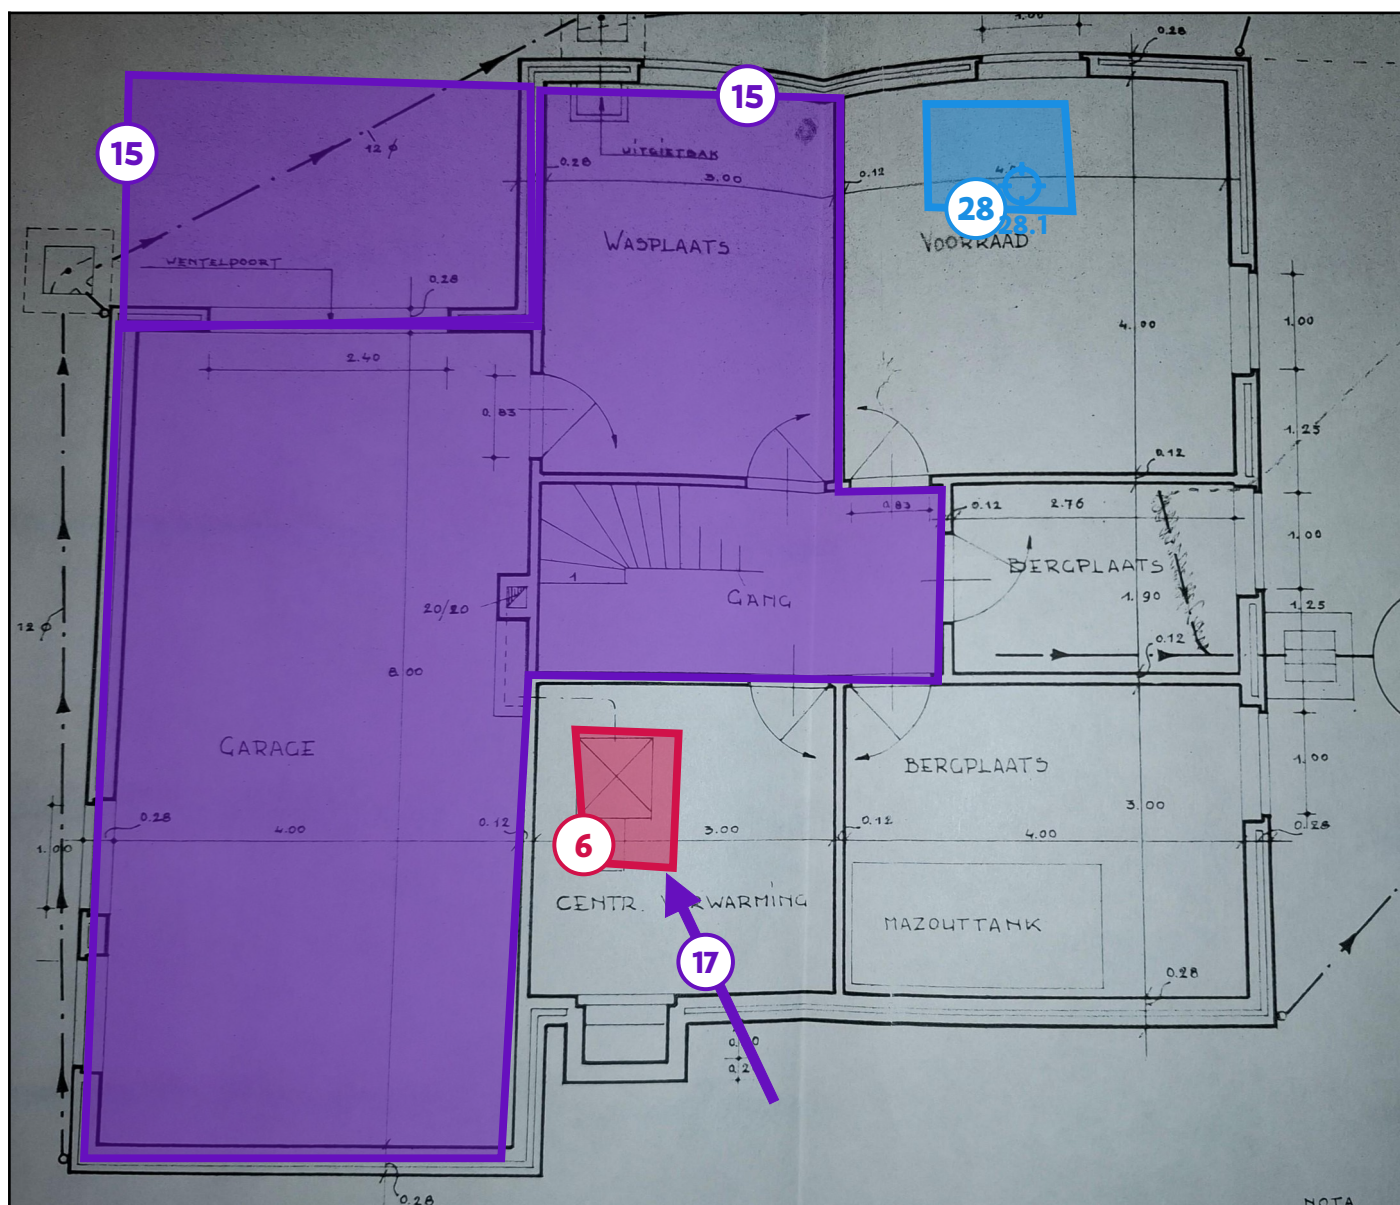
Plan 1.5: Kelder deel 2

Beschrijving	Type	Actie
6. Alle dichting stookolie ketel (pakkingen, koord, dichtingen,)	Asbestmateriaal	Dringend verwijderen
15. AA Vloertegel lijm-smeerlagen (verdacht)	Advies	-
17. AA) Stookolie ketel (verdacht)	Advies	-
28. Verf/couting onderkant pompbak kelder	Geen asbest	-

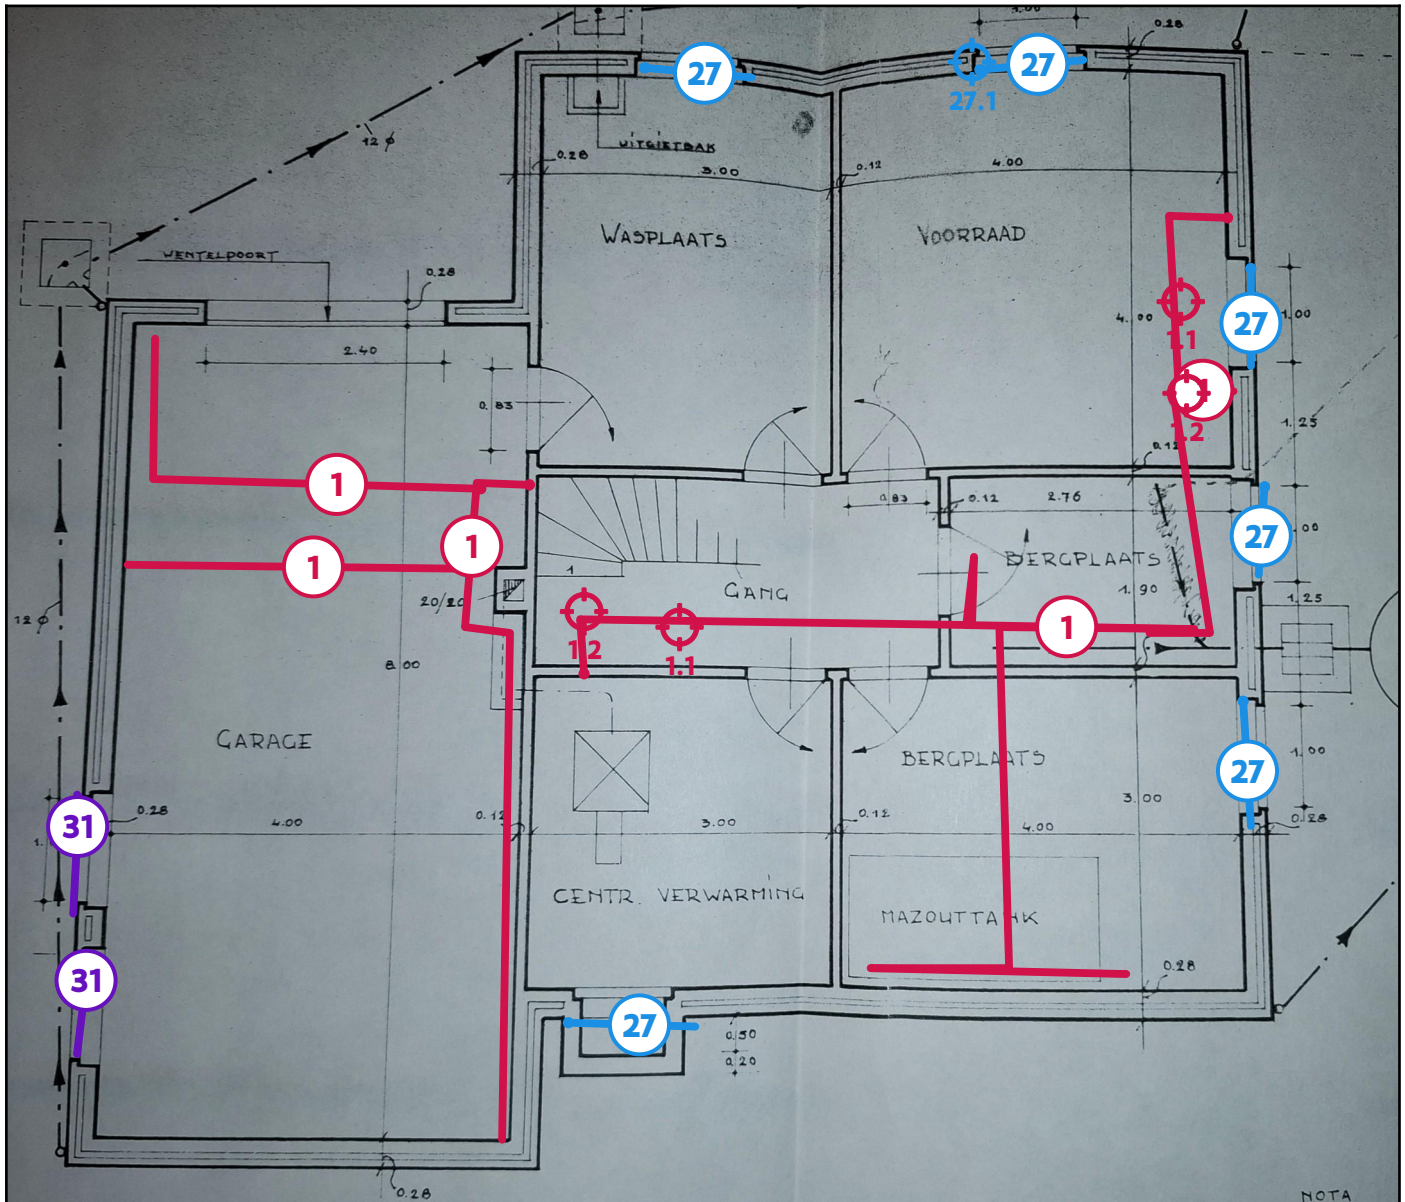
Plan 1.6: Kelder deel 3

Beschrijving	Type	Actie
1. Leidingisolatie kelder	Asbestmateriaal	Dringend verwijderen
1.1 Code: M3 recht 1	Mengmonster	-
1.2 Code: M4 bocht	Mengmonster	-
27. Stopverf houten vensters	Geen asbest	-
27.1 Code: M6	Puntmonster	-

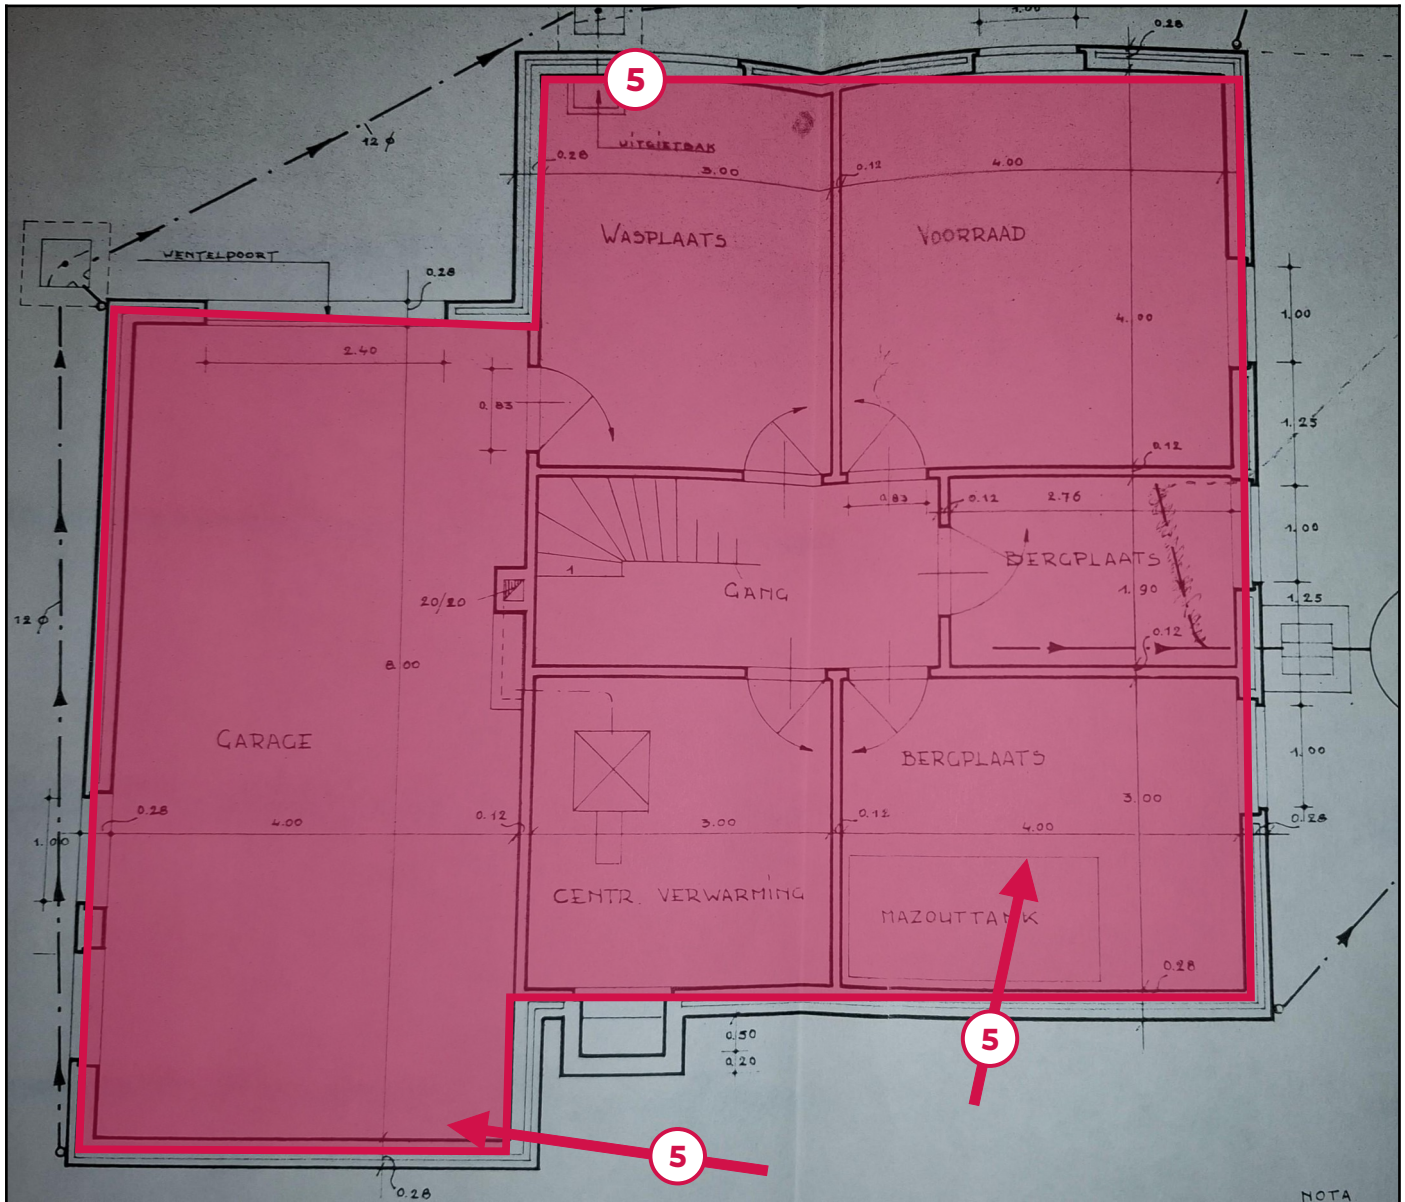
Plan 1.7: Kelder deel 4

Beschrijving	Type	Actie
5. Asbest afval kelder (stock - stof en reststukken)	Asbestmateriaal	Dringend verwijderen

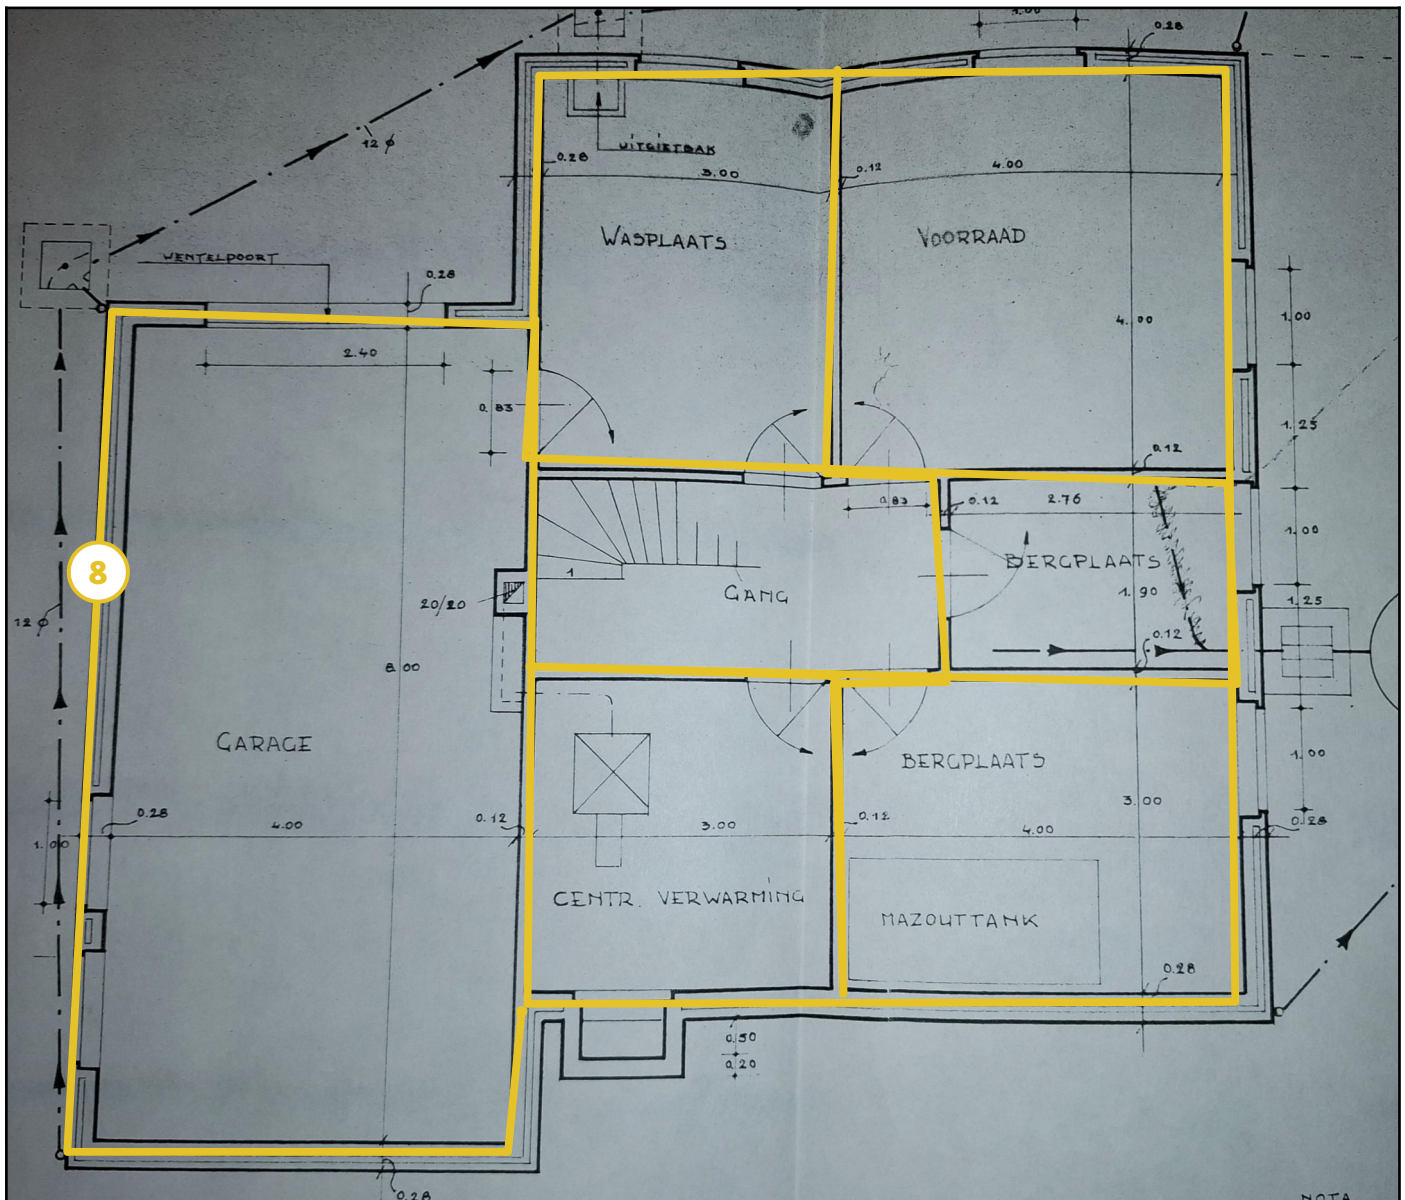
Plan 1.9: Kelder deel 6

Alle bakelieten toepassingen op dit verdiep

Beschrijving	Type	Actie
8. Bakeliet: alle toepassingen (schakelaar, apparatuur, enz.)	Asbestmateriaal	Zorgvuldig beheren

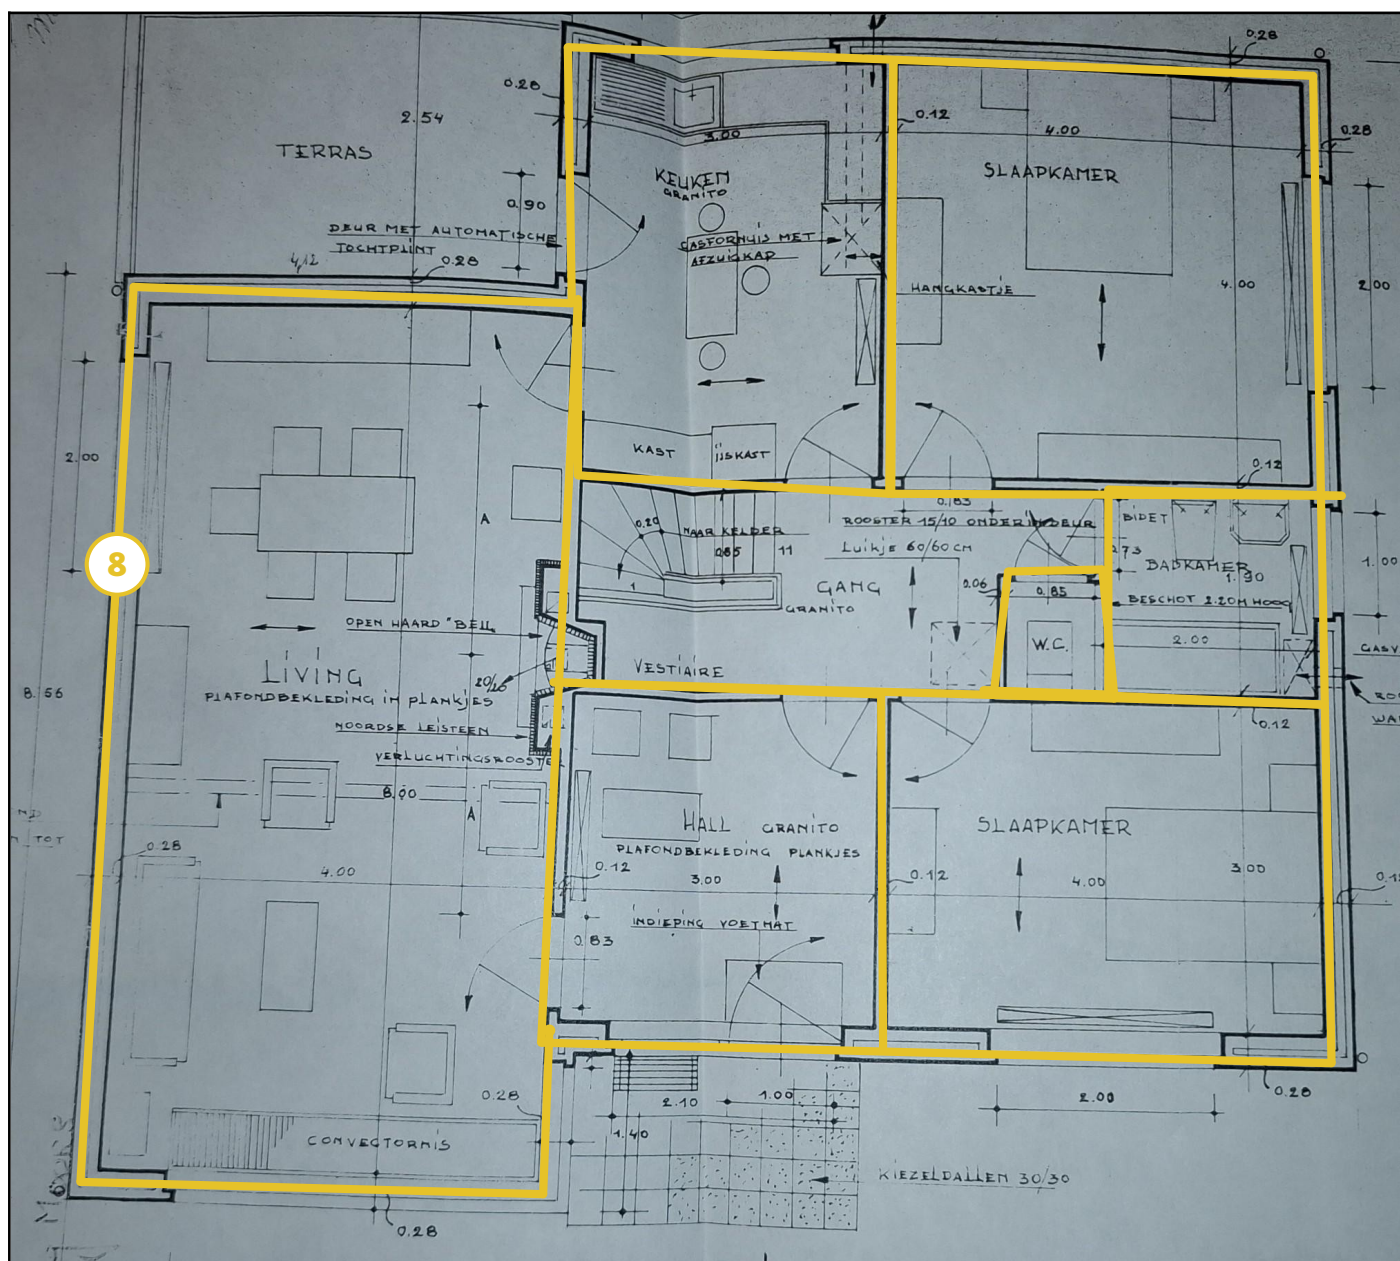
Plan 1.16: GVL deel 6

Alle bakelieten toepassingen op dit verdiep

Beschrijving	Type	Actie
8. Bakeliet: alle toepassingen (schakelaar, apparatuur, enz.)	Asbestmateriaal	Zorgvuldig beheren

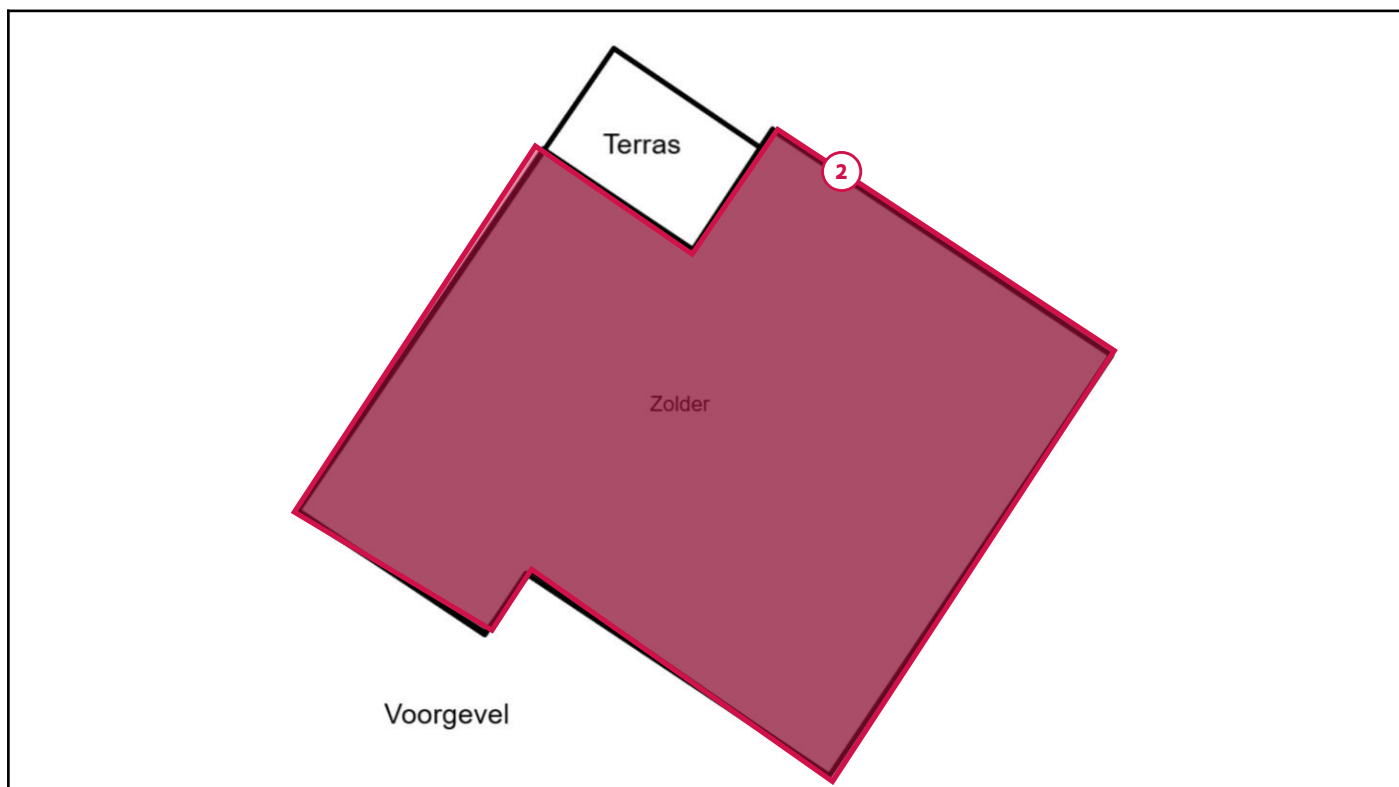
Plan 1.17: Zolder

Beschrijving	Type	Actie
2. Asbest afval zolder (stof + reststukken)	Asbestmateriaal	Dringend verwijderen

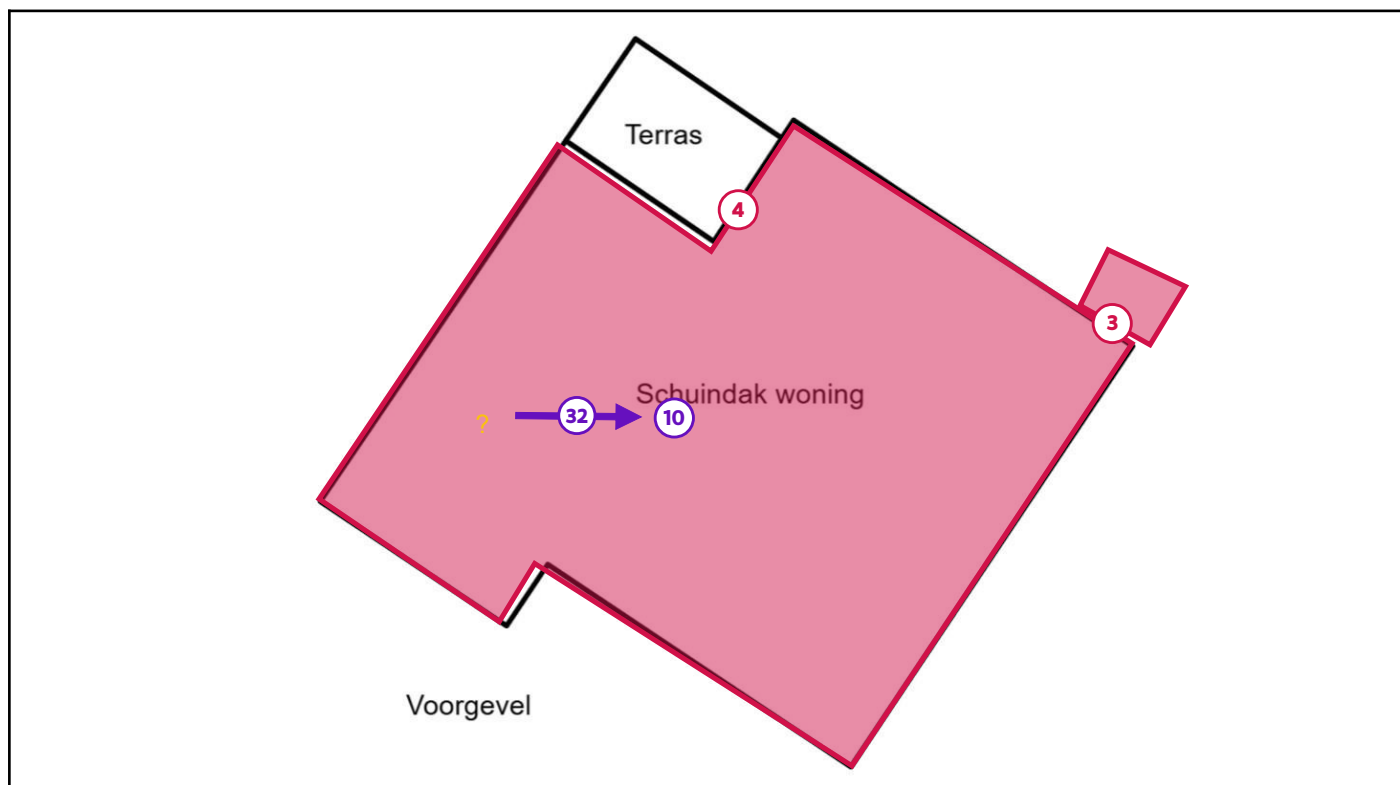
Plan 1.18: Dak/ buiten deel 1

Beschrijving	Type	Actie
3. Sediment asbestresten regenton	Asbestmateriaal	Dringend verwijderen
4. Leiendak woning	Asbestmateriaal	Dringend verwijderen
10. Y) Schouw: mogelijke asbesttoepassing niet inspecteerbaar	Beperking	-
32. Z) Geen rookgaskanalen aanwezig of onbekend	Overige ruimte of materiaal	-

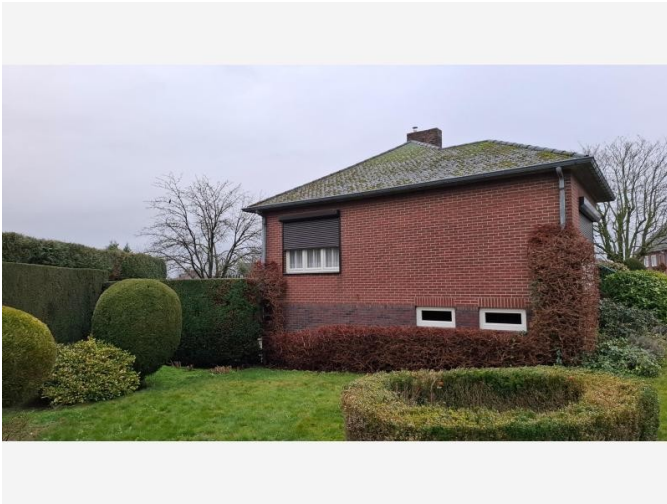
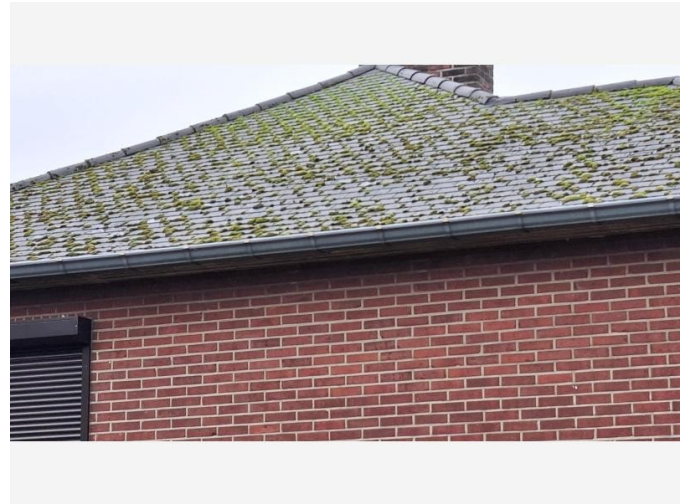
Beschrijving	Sediment asbestresten regenton
Type afvalstof	Betreft resten (contaminatie) van verwerking of beschadiging
Type resten (contaminatie)	<ul style="list-style-type: none">Stof, deeltjes < 4 mm, flinters, gruis (los, opliggend)
Besmette materialen	<ul style="list-style-type: none">Geen (er is geen vermenging met ander materiaal)
Bron van de resten	Leiendak woning
Omgeving	Buiten
Primaire drager	Infrastructuur hemelwater (opvang en afvoer)
Gebondenheid resten	Niet hecht
Hoeveelheid (gewicht - aantal)	<ul style="list-style-type: none">2,00 kg - 1 stuk
Totaal gewicht	2,00 kg
Eenvoudig bereikbaar	Ja
Identificatiemethode	De asbestdeskundige beoordeelt het materiaal als asbestverdacht en dus asbesthoudend, en dit zonder monstername.
Opmerking	Sediment van asbestresten dat achterblijft in de regenton.

Voor verwijdering steeds de toepassing fixeren en/of bevochtigt en stofvorming vermijden.

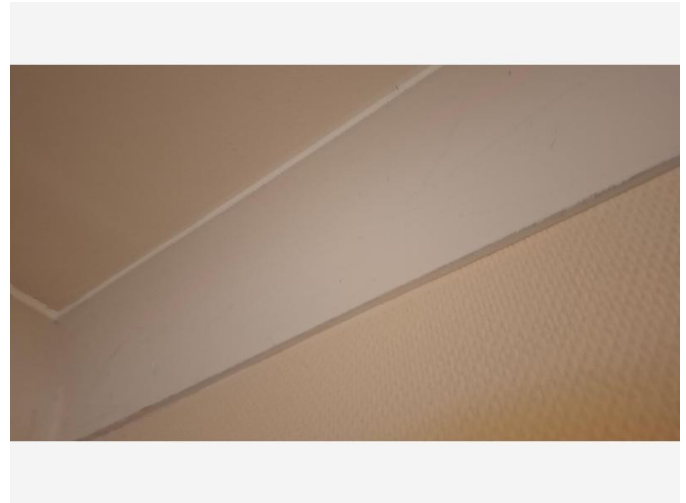
Detailfoto

Conclusie

Geen asbest

Beschrijving	Sierlijsten plafond
Omgeving	Binnen
Primaire drager	Plafond
Bindmiddel van materiaal	Gips - kalk
Gebondenheid op basis van bindmiddel	Niet-hechtgebonden
Hoeveelheid (oppervlakte - dikte - aantal)	• 1,20 m ² - 5,00 cm - 1 stuk
Totaal volume	0,06 m ³
Identificatiemethode	Een monstername door de asbestdeskundige met laboanalyse door een asbestlabo.
Destructieve handeling voor identificatie	Nee
Opmerking	Hoeveelheid is een ruwe inschatting

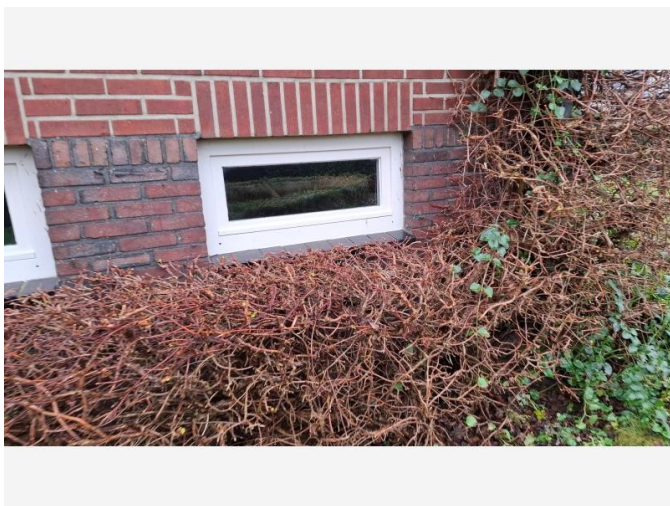
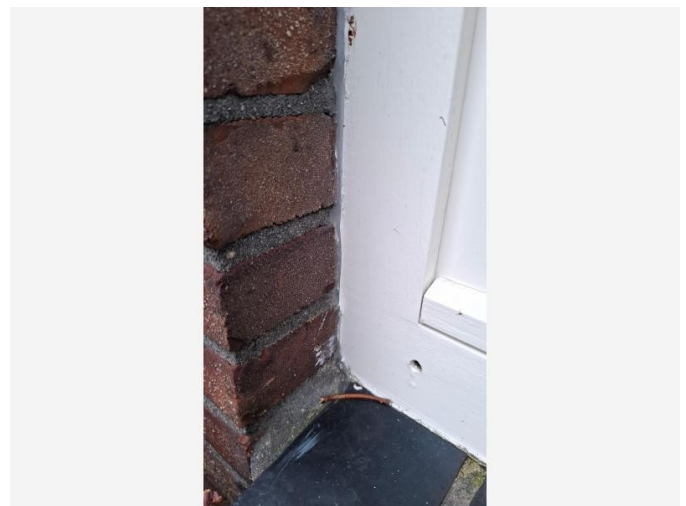
Beschrijving	Notitie	Terug te vinden op plannen
Fiche 31: A) Kit rondom vensters niet verdacht	<p>Deze kit bevindt zich tussen de muur en het profiel van het venster/deur.</p> <p>Deze kit is niet asbestverdacht.</p> <p>let op: het kan zijn dat er achter de zichtbare kit een andere type kitten aanwezig of oude kitresten aanwezig zijn. Deze kit kan asbesthoudend zijn. Laat dit verder onderzoeken in een destructief onderzoek.</p> <p>Soms is de kit niet overal zichtbaar omdat er rolluikgeleiders of ander objecten aanwezig zijn. Ook kan het zijn dat asbesthoudende kit is overschilderd is en niet zichtbaar was tijdens het plaatsbezoek, let hier dus zeker mee op. Laat de kit verder onderzoeken als deze zichtbaar wordt.</p>	Plan 1.6: Kelder deel 3
